OŚRODEK DOKUMENTACJI
ZABYTEKÓW W WARSZAWIE
KARTA EWIDENCYJNA ZABYTEKÓW
ARCHITEKTURY I BUDOWNICTWA

DWÓR

LETNICA

DWÓR • LETNICA

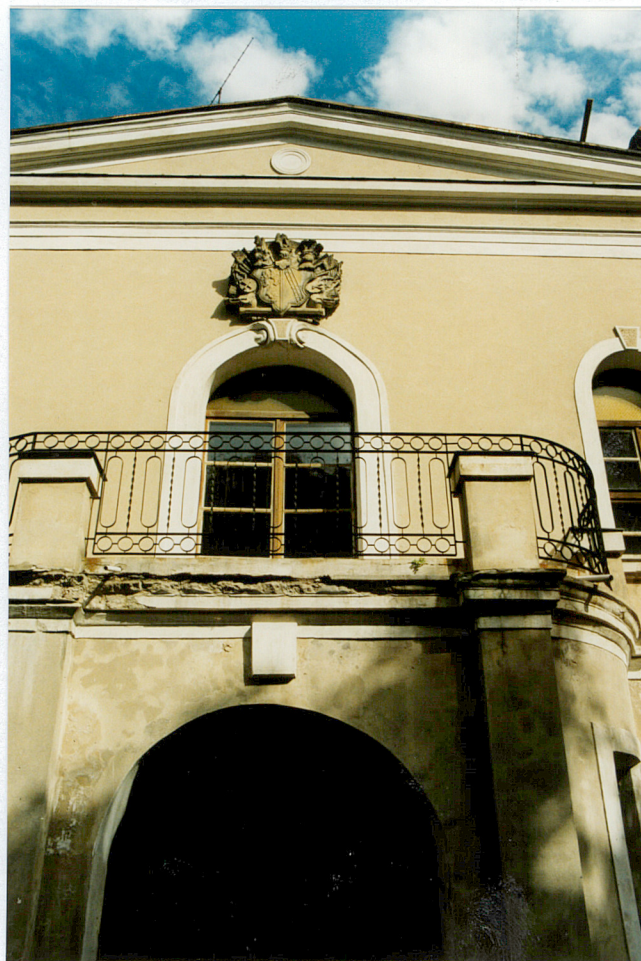
1. CENTRALNA CZĘŚĆ ELEWACJI FRONTOWEJ

Siedmioosiowa fasada zwrócona jest na południe. Wejście główne usytuowane osiowo poprzedzone jest półeliptycznym w rzucie gankiem balkonowym. Otwór wejściowy zamknięty jest półkoliście. Ganek zdobią pilastry i przepływają otwory okienne. Część środkowa fasady ukształtowana jest w formie pseudoryzalitu zajmującego trzy osie okienne, ujętego na wysokości pietra w dwa jońskie pilastry i zwieńczonego trójkątnym frontonem. Część przyziemia akcentuje płaski cokół z boniowaniem i płaski gzyms międzykondygnacyjny. Prostokątne otwory okienne ujmują płaskie opaski z kluczami, dołem wsparte na profilowanych podokiennikach. Analogicznie opracowano otwory okienne na piętrze za wyjątkiem pseudoryzalitu, w którym otwory okienne zaakcentowane zostały odcinkowymi łukami. Nad wejściem wiodącym z pomieszczenia na piętrze na taras znajduje się kartusz herbowy z motywami panoplii oraz herbem rodziny v. Diebitsch /inicjały H F V D kryją Hansa Ernsta Freiherr v. Diebitsch// towarzyszy im data barokowej przebudowy dworu – 1735 rok/.

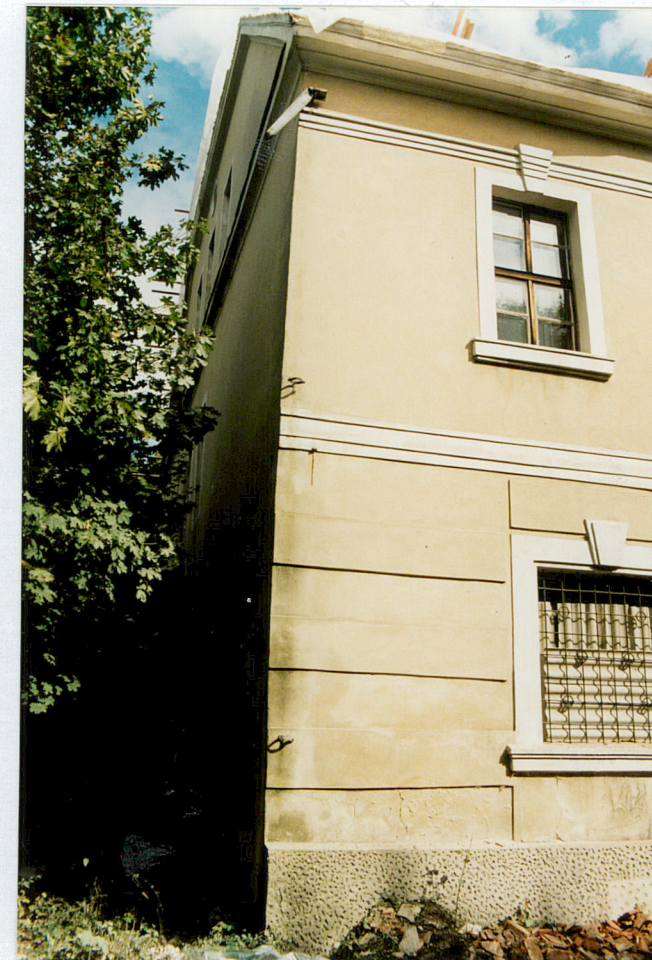
2. NAROŻNIK POŁUDNIOWO-ZACHODNI

Elewacje boczne dworu posiadają skromniejsze podziały. Przepływają je prostokątne okna obramowane prostymi opaskami. Narożniki elewacji bocznych wzbogaca sgraffito w formie boniowania. Dodatkowe wejście do dworu znajduje się w elewacji ogrodowej / północnej/. Jest ono przesunięte z osi. Poprzedza je półkoliście wysunięty przed lico budynku murowana taras, na który prowadzi przebiegające przy elewacji schody. Górą ogranicza go pełna murowana balustrada. Ślad po dawnej bramie czytelny jest przy północno-wschodnim narożniku.

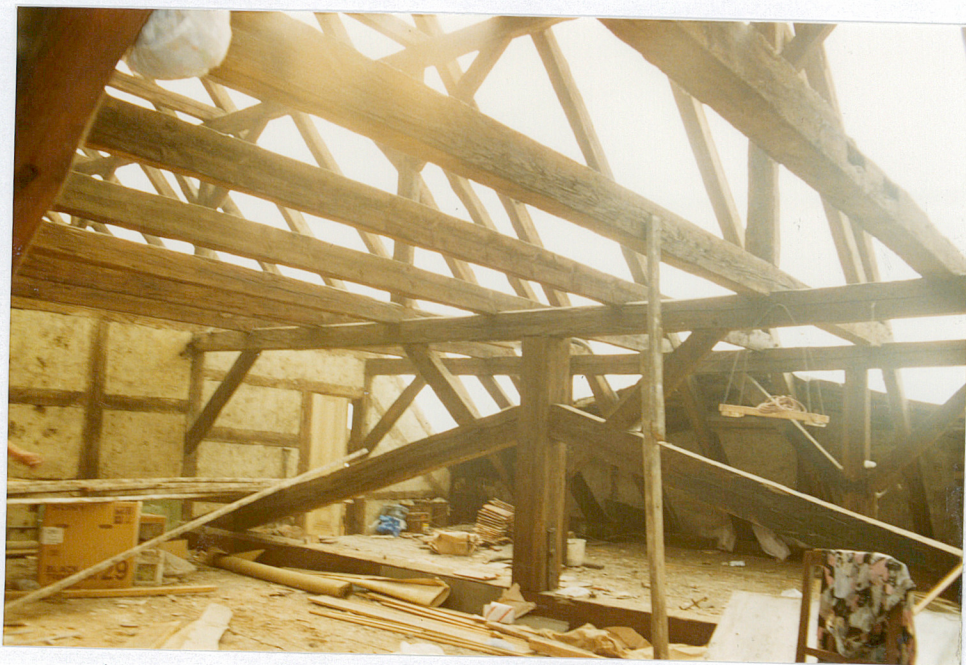
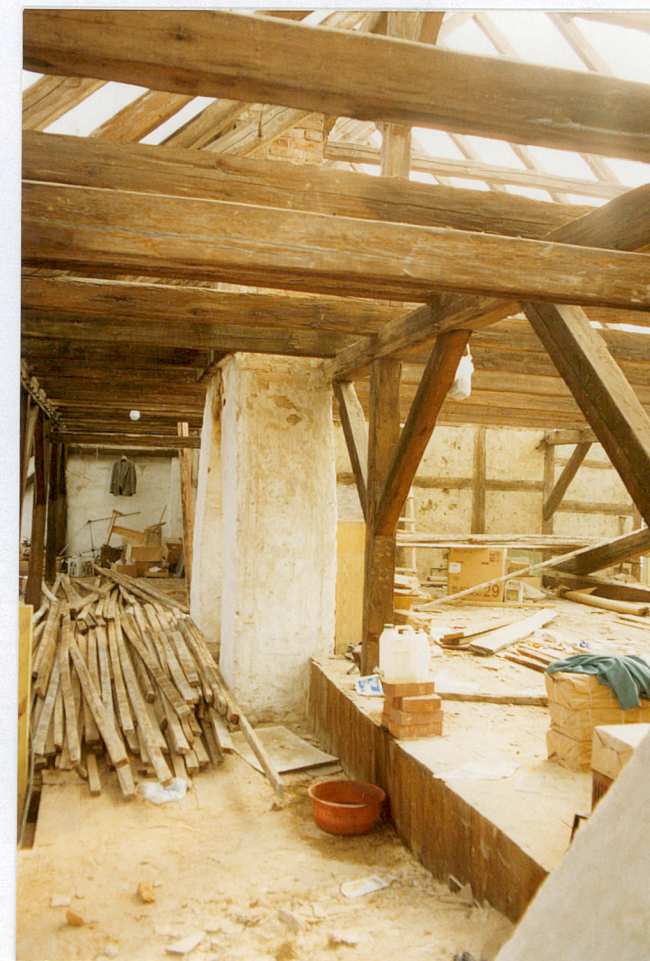
7 – 8 WIEŻBA DACHOWA

Dwór jest budowlą murowaną z kamienia i cegły, założony na **rzucie** prostokąta o wymiarach 23,4 x 15,9 m. Fundamenty, ściany konstrukcyjne wykonane są z cegły pełnej ceramicznej o wymiarach 30 x 15 x 7 cm na zaprawie wapiennej i kamienia polnego. Ściany działowe na poddaszu w konstrukcji ryglowej z wypełnieniem ceglanym i glinianym. Jego **bryła** jest dwukondygnacyjna przekryta dwuspadowym dachem z naczółkami /pokrytym dachówką karpiówką/. Układ konstrukcyjny drewnianej więźby dachowej płatwiowo-jętkowy. Obiekt podpiwniczony jest w 30% w partii południowo-zachodniej.
