KAMIENICZKA MIESZCZANSKA

ok. 1830r

MIĘDZYRZECZ

4. Adres ul. Wesola 4 /d. nr.2/

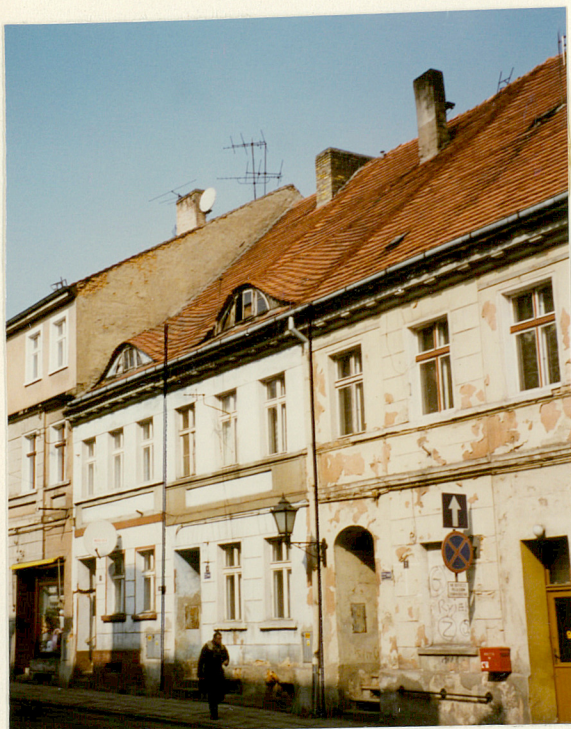
Fasada

Stan zachowania kamieniczki jest zły. Fundamenty i mury obwodowe przyziemia są zawilgocone i zagrzybione. Tynki na fasadzie na poziomie przyziemia są złuszczone z ubytkami. Widoczne spod tynków lico ceglane jest zmurzałe. Ściany w sieni spękane. Więźba dachowa zawilgocona, zaatakowana owadami, częściowo spruchniała. W pokryciu dachu występują liczne ubytki i nieszczelności. Opierzenia blacharskie są przerdzewiałe. Stolarka drzwi w fasadzie jest nieszczelna, silnie przemalowana. Schody w sieni również silnie przemalowane. Stolarka okienka lukarny spruchniała. W okienkach piwnicznych stolarki brak. Podwórze zaniedbane ze zniszczoną nawierzchnią.

Elewacje. Architektonicznie opracowana jest tylko fasada. W przyziemiu niski cokół piwniczny z dwoma wąskimi, prostokątnymi okienkami. Poziom parteru oddzielony od piętra pasem fryzu ujętego dwoma gzymsami. W centralnej części fryzu płycina. Fasadę wieńczy uskokowy gzyms z motywami kostek. Wejście główne do wnętrza, prostokątne, usytuowane przy narożniku zach. Po jego stronie wschodniej dwa prostokątne okna bez opasek z parapetami. Elewacja parteru boniowana. Na poziomie I piętra trzy symetrycznie rozstawione prostokątne okna. Elewacja podwórzowa podzielona prostokątnym wejściem i takimiż oknami. Zwieńczona profilowanym gzymsem.

Kamieniczka wymaga generalnego remontu. Wymiany pokrycia dachu i naprawy więźby dachowej oraz wymiany opierzeń blacharskich. Uszkodzone fragmenty tynków na fasadzie należy wymienić na nowe odtwarzając detale architektoniczne. Remowacji wymaga stolarka drzwi w fasadzie, schody w sieni oraz stolarka okien. Konieczne jest uporządkowanie wnętrza piwnic i podwórza.

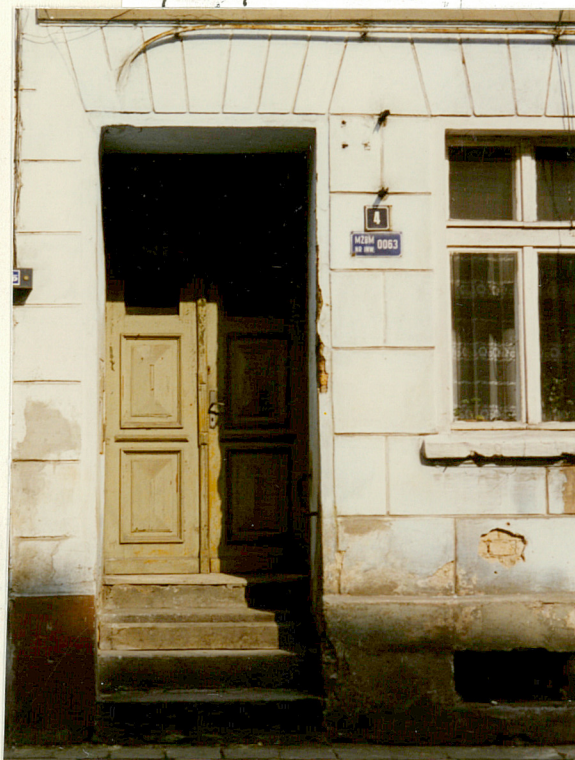
Wejście główne w fasadzie

Stolarka drzwi. W wejściu głównym w fasadzie zachowana stolarka oryginalna. Drewniana, dwuskrzydłowa z nadświetlem. W skrzydłach płyciny wyodrębnione profilowanymi listwami. Listwa przymykowa wymieniona podobnie jak szyldzik i klamka. Drzwi w elewacji podwórzowej drewniane, jednoskrzydłowe z nadświetlem wymienione po 1945r. W sieni przy schodach drzwi dwuskrzydłowe w połowie przeszklone z nadświetlem - założone w latach 30-tych XX w. Stolarka drzwi do mieszkań standartowa, wymieniona po 1945r.

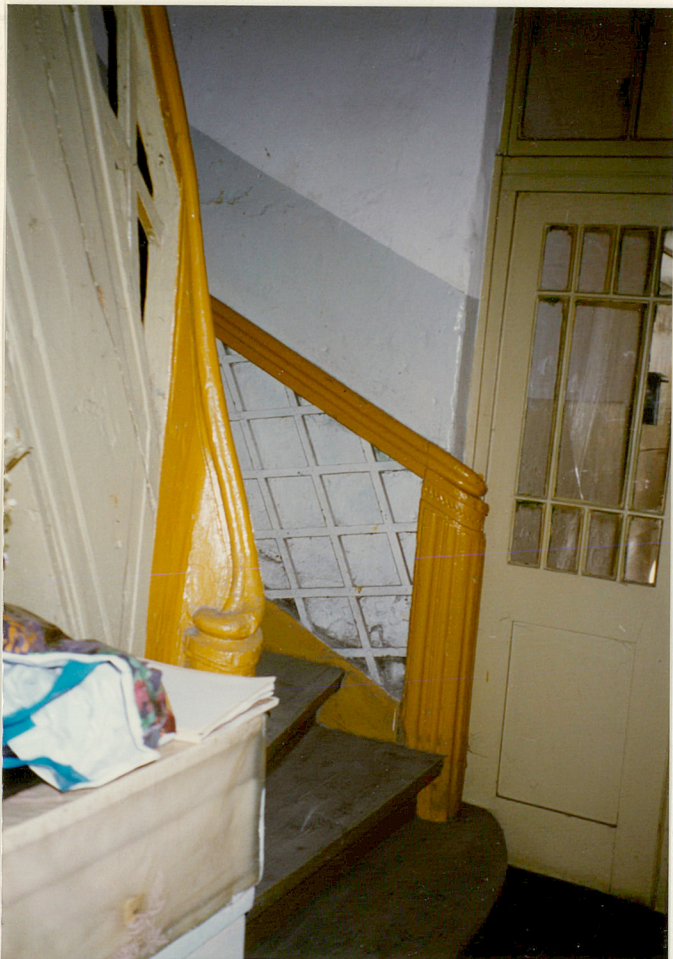
Schody w sieni

Schody. Przed wejściem w fasadzie trzy stopnie z płyt granitowych. Czwarty stopień ceglany z drewnianym progiem. Schody przy elewacji podwórzowej - betonowe. We wnętrzu sieni klatka schodowa prowadząca na piętro. Drewniana, jednobiegowa z oryginalnymi słupkami i balustradą wypełnioną szczeblinkami ułożonymi kratownicowo. Na starych stopniach położone nowe drewniane. Schody do piwnic ceglane zalane betonem.

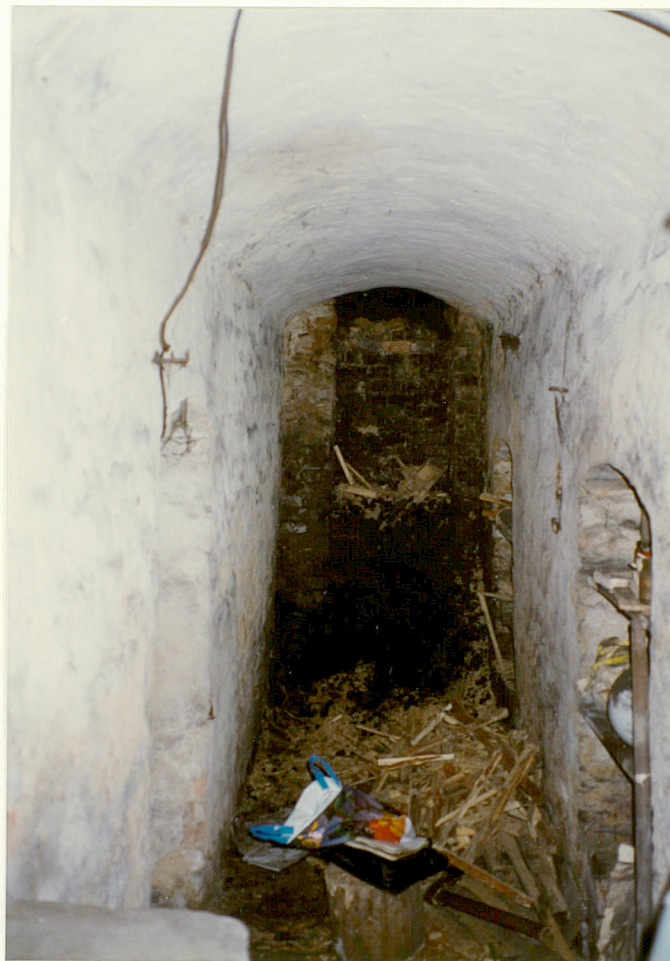
Wnętrze korytarza piwnicznego

Sklepienia i stropy. Wnętrza piwnic przykryte ceglanymi sklepieniami odcinkowymi, otynkowanymi. Nad parterem i I piętrem stropy drewniane, belkowe z podsufitką, otynkowane tynkami wapiennymi.

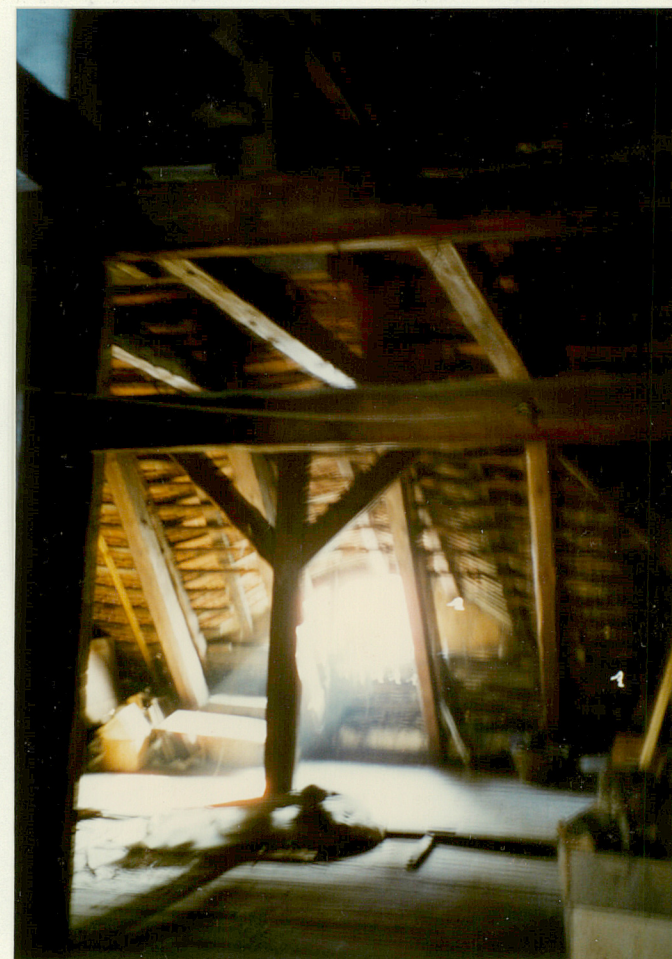
Fragment więźby dachowej

Wieżba dachowa - drewniane o konstrukcji krokwiowo-jętkowej z dwoma słupami na ośiach połaci podpierającymi krokwie. W obu połaciach dachu powiekowe lukarny. Od strony wsch. i zachodniej murowane z cegły ściany ogniowe. Po środku poddasza murowany z cegły i otynkowany komin. Dach przykryty dachówką karpiówką układaną w koronkę. Przy krawędziach połaci rynny i 2 rory spustowe z blachy cynkowej.
