1 Obiekt

KOSCIOL p.w. św. JAKUBA

XIV w. i prze-
łom XIV i XVI w.

OŚNO LUBUSKIE

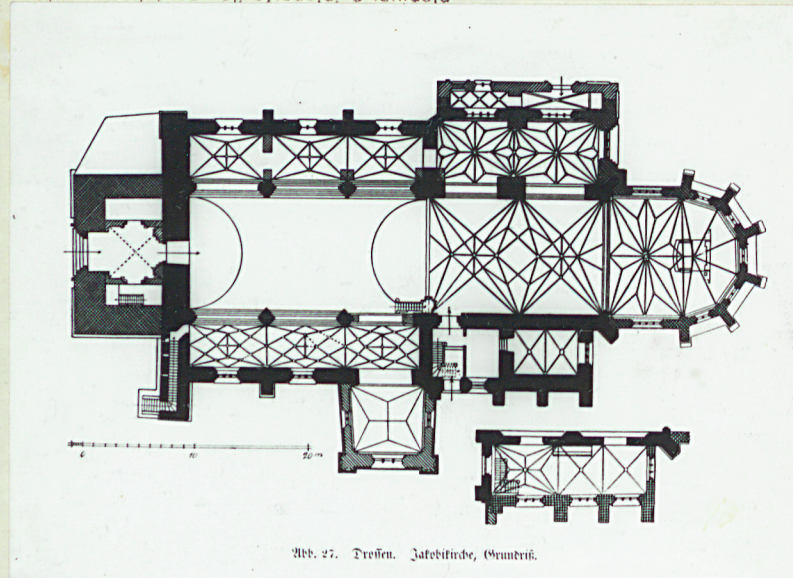
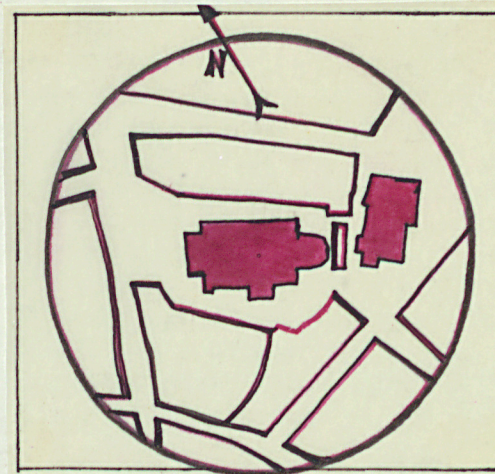
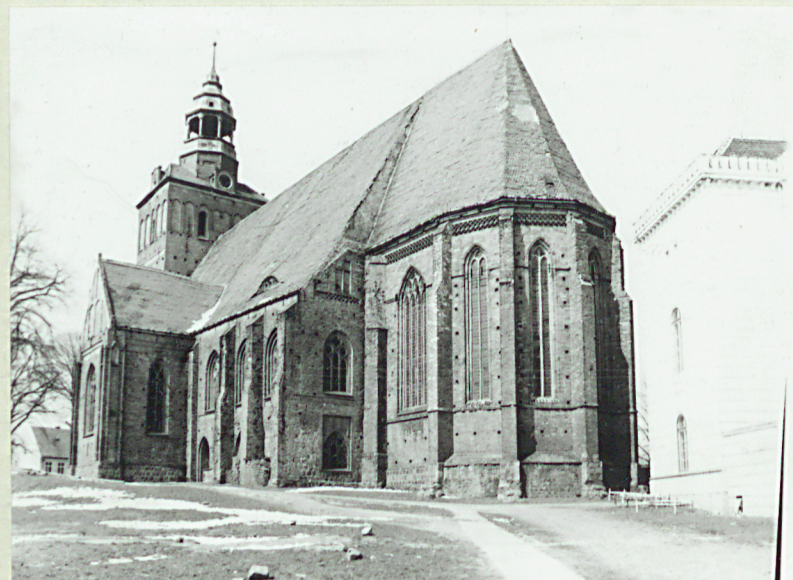
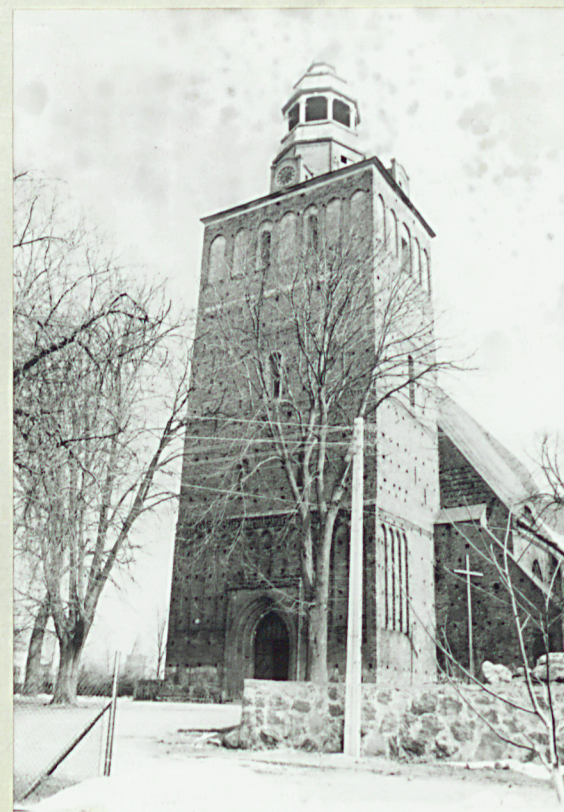
11 Zdjęcia rzut, przekrój, sytuacja, orientacja

Wielokrotnie przebudowany kościół św. Jakuba jest orientowany, zbudowany z cegły dużego formatu /29 cm x 14 cm x 9 cm/, o układzie mieszanym - głównie wendyjskim i krzyżowym. Jego dolne partie są granitowe bądź też oblicowane płytami granitowymi. Trójnawowa, trójprzęsłowa pseudobazylika wzniesiona została na planie zbliżonym do kwadratu o pierwotnie wydłużonym, jednonawowym dwuprzęsłowym chórem kapłańskim, powiększonym o jednorzęsłowe prezbiterium zamknięte pięciobocznie, oraz z prostokątną wieżą zach. Od pd. przylega do starszego chóru prostokątna, dwukondygnacyjna zakrystia, od pn. prostokątne, dwuprzęsłowe pomieszczenie pełniące pierwotnie funkcję kaplic, a obecnie stanowiące kontynuację pn. nawy bocznej, poszerzone jeszcze o kruchtę. Do korpusu nawowego od strony pd., przy trzecim przęśle dostawiona jest wzniesiona na rzucie trapezu kaplica. Korpus nawowy oraz pierwotne prezbiterium z przylegającymi do niego przybudówkami, przykryte są wysokim dachem dwuspadowym, wielobocznie zamknięte prezbiterium również dachem dwuspadowym o wspólnej kalenicy z dachem korpusu, ale o znacznie większym spadku połaci dachowych. Kaplica pd. i wieża posiadają oddzielne dachy - dwuspadowy i czterospadowy. Drewniana więźba jętkowa na kołki podparta jest dwoma rzędami stolcy, oraz całym systemem mieczy i zastrzałów.

Zwarta bryła budowli oddającą jednak jej niejednorodny charakter, której dominantę stanowi wysoka wieża zach., prawie zupełnie pozbawiona jest dekoracji. Czworoboczna z ośmioboczną nastawką zwieńczoną dekoracyjnym hełmem wieża, zajmuje ponad połowę szerokości fasady. Jedynie tylko jej dwie skrajne strefy najniższa i najwyższa potraktowane zostały dekoracyjnie. Dolna kondygnacja wieży oddzielona ceglany fryzem, rozczłonkowana wąskimi, ostrołukowymi blendami mieści ostrołukowy z uskokowymi ościeżami portal w prostokątnym obramieniu.
