1. Obiekt

O B O R A 3

pocz. XX w.

S I E C I E B O R Z Y C E

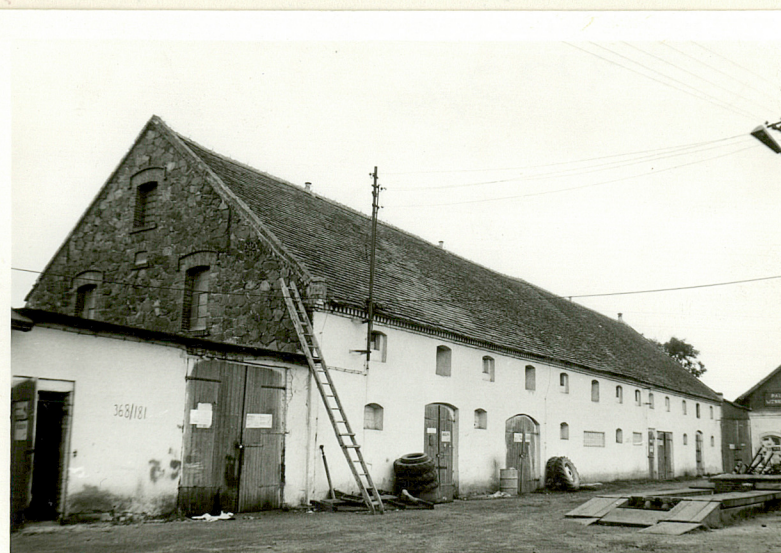
11. Zdjęcia. rzut, przekrój, sytuacja, orientacja

Południową pierzeję podwórza zamykają dwie obory i garaż, połączone w jedną całość. Obora usytuowana między garażem a drugą oborą wzniesiona jest z cegły oraz kamienia. Część wykonana z cegły jest otynkowana. Szczyt ponad przybudówką łączącą garaż i oborą, wykonany jest z kamienia. W elewacjach szczytowych umieszczone są trzy okna, w bocznych 8 okien i czworo drzwi, tworząc 12 osi symetrii. Budynek kryty dachem dwuspadowym, z dachówką, na więźbie dachowej drewnianej. Założony na planie prostokąta o wym. 12 m x 42 m, dwukondygnacyjny. Podłogi murowane. Obiekt posiada instalację elektryczną i wodę.

14. Kubatura	15. Powierzchnia użytkowa	16. Przeznaczenie pierwotne	17. Użytkowanie obecne
5040 m <sup>3</sup>	504 m <sup>2</sup>	obora	obora
13. Prace budowlane i konserwatorskie, ich przebieg i dokumentacja		19. stan zachowania (fundamenty, ściany zewnętrzne, ściany wewnętrzne, sklepienia, stropy, konstrukcje dachowe, pokrycie dachu, wyposażenie i instalacje)	
		dobry	
		20. Najpilniejsze postulaty konserwatorskie
