1. Obiekt

OBORAKA 5

pocz. XX w.

SIECIEBORZYCE

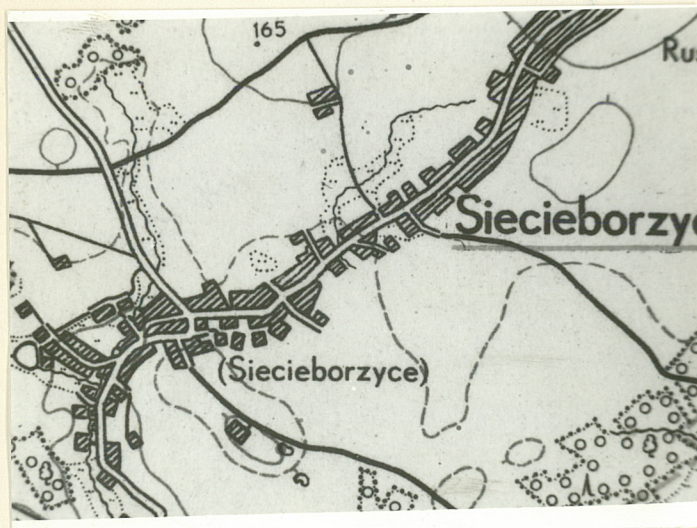
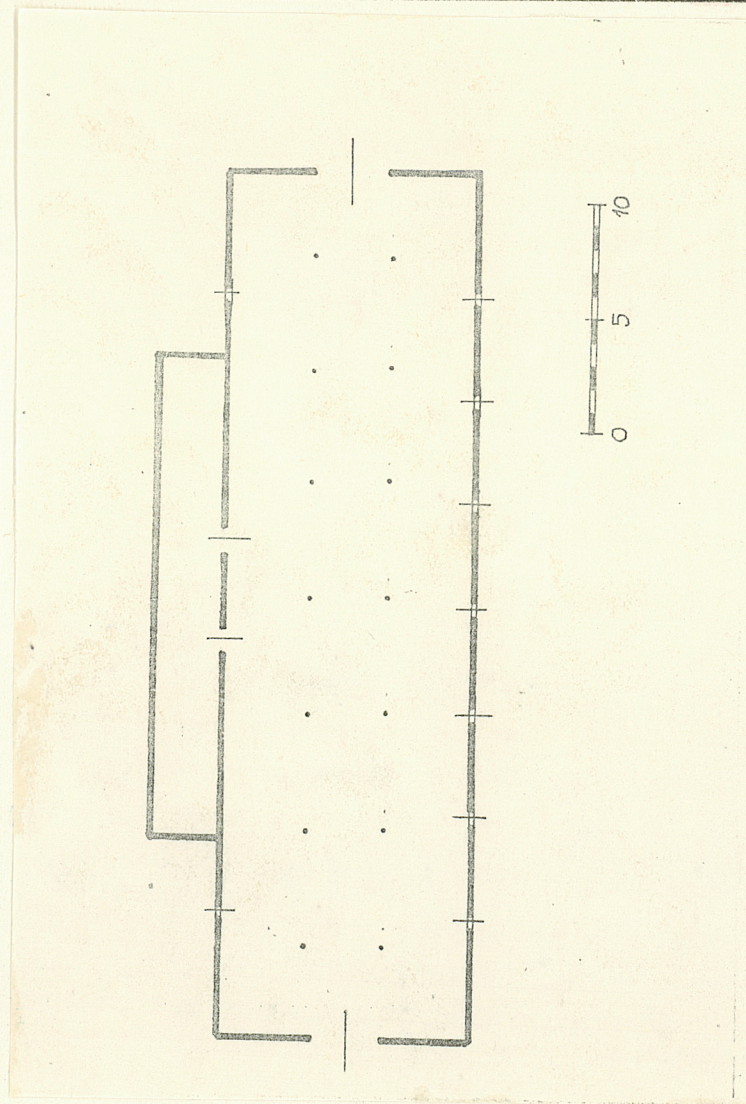
11. Zdjęcia. rzut, przekrój, sytuacja, orientacja

Zachodnią pierzeję zamykają dwa budynki, od pm. stodoła, od pd. obora. Obora wzniesiona na podmurówce kamiennej, w dalszej partii z cegły. Wieżba dachowa wykonana z drewna. Dach dwuspadowy, kryty dachówką. Obiekt założony na planie prostokąta o wym. - 28 m x 11 m. W elewacji szczytowej znajdują się 4 owalne nisze, rozmieszczone symetrycznie, w elewacjach bocznych okna i drzwi tworzą 12 osi symetrii. Podłoga murowana.

Obiekt posiada instalacje elektryczną i wodną.

14. Kubatura	15. Powierzchnia użytkowa	16. Przeznaczenie pierwotne	17. Użytkowanie obecne
3080 m ³	308 m ²	obora	obora
18. Prace budowlane i konserwatorskie, ich przebieg i dokumentacja		19. stan zachowania (fundamenty, ściany zewnętrzne, ściany wewnętrzne, sklepienia, stropy, konstrukcje dachowe, pokrycie dachu, wyposażenie i instalacje)	
		dobry	
		20. Najpilniejsze postulaty konserwatorskie

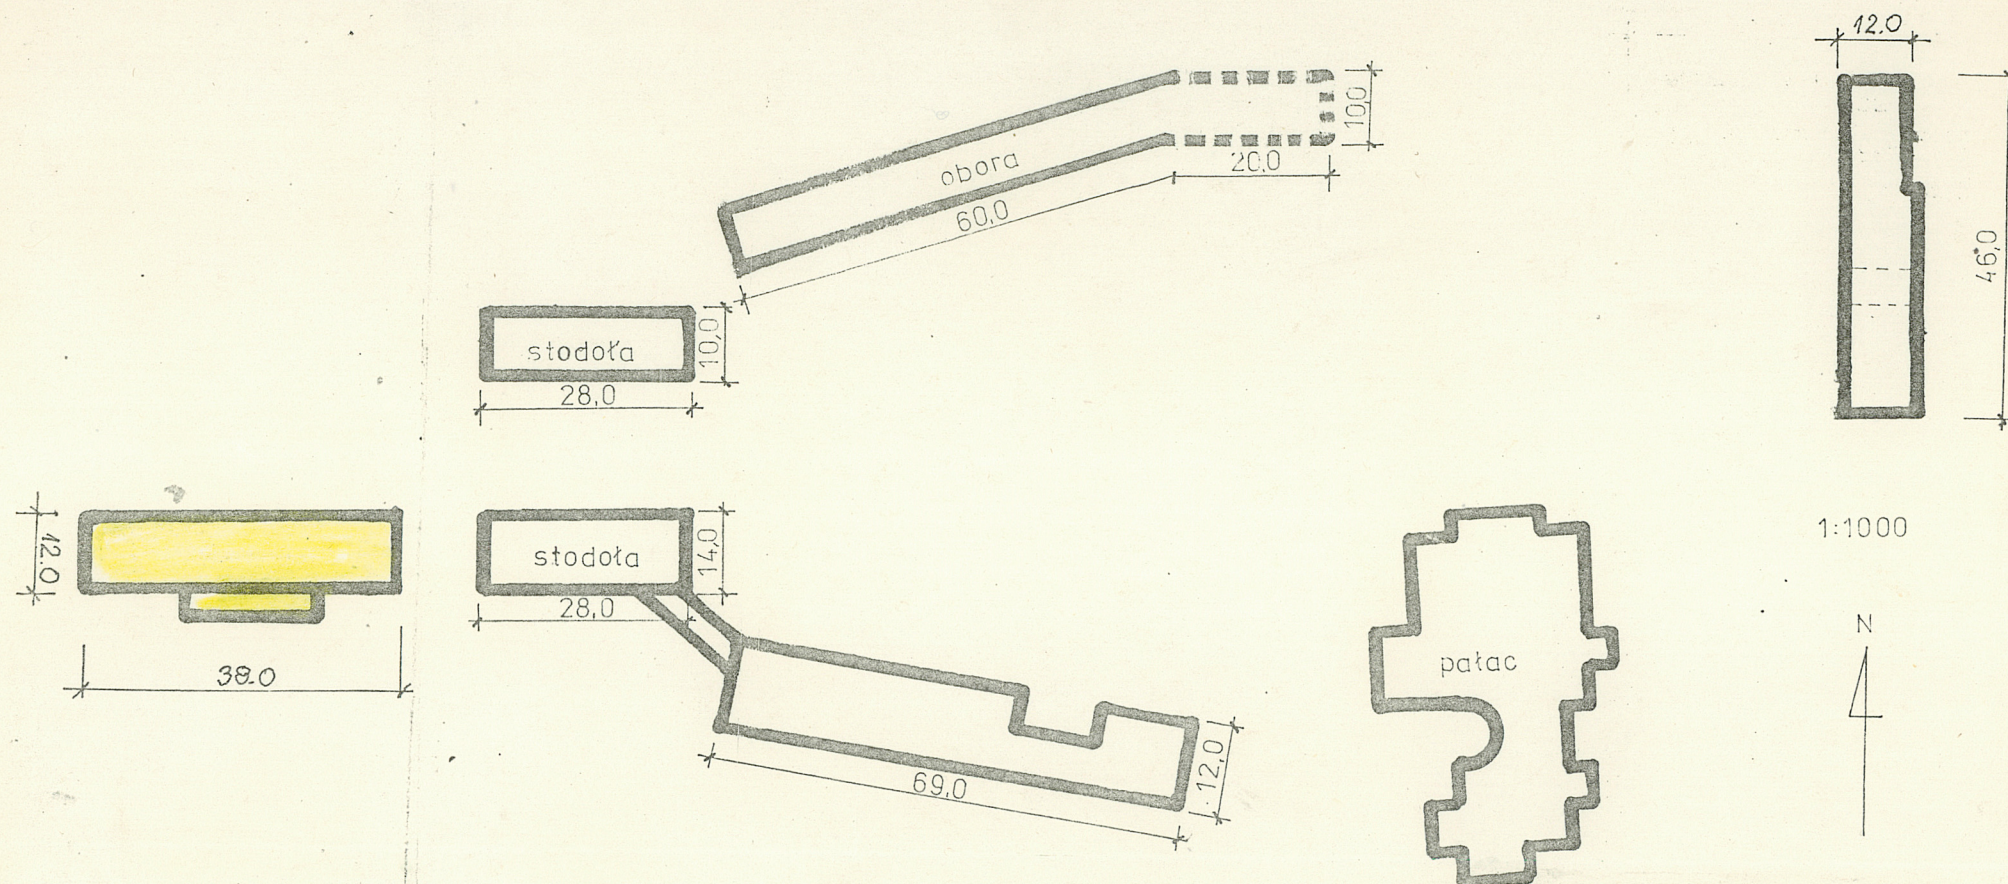
Plan założenia

Pierwszymi udokumentowanymi właścicielami Siecieborzyc byli Hannosowie von Knoblauchstorf. Byli to współtwórcy rodu Knobelsdorffów. Około poł. XV w. część Siecieborzyc weszła w posiadanie Nikela von Unruh, ale już w 1528 r. stała się własnością von Knobelsdorffów. W 1744 r. majątek w wyniku licytacji nabyła baronowa von Reuss. W końcu XVIII w. był własnością hr. Cosel, następnie rodziny Francke. Pierwotne założenie pałacu i otoczenia powstało w poł. XVI w., w poł. XVII w. nastąpiła kolejna przebudowa dworu. Wraz z przejściem dworu przez zamożną rodzinę von Reussów nastąpiła przebudowa dla potrzeb reprezentacyjnej siedziby pałacowej. Zabudowania gosp. nabrały obecnego kształtu na przełomie XIX i XX w., gdy majątek należał do rodziny Francke, która gospodarowała majątkiem do II wojny. Budynki gosp. usytuowane są wokół nieregularnego podwórza, w zach. części założenia.
