1. Obiekt

M I Ę D Z Y R Z E C Z

SĄD REJONOWY

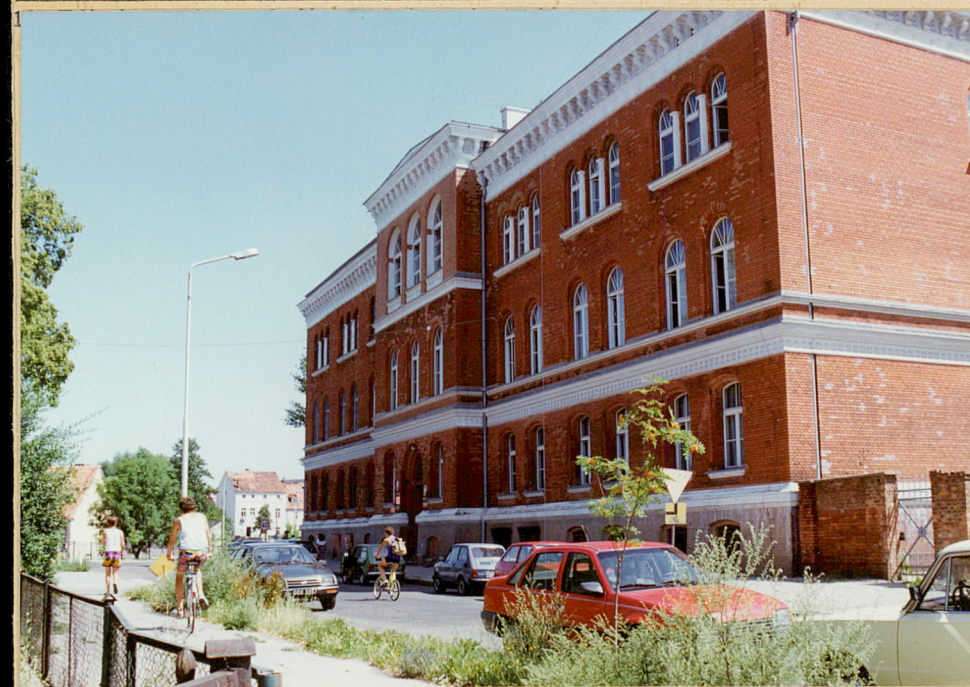
1. Sąd Rejonowy w Międzyrzeczu - elewacja frontowa /zachodnia/ - widok z ul. Woj. Polskiego
2. -:- - szczytowa elewacja południowa
3. -:- - szczytowa elewacja północna
4. -:- - fragment elewacji tylnej /wschodniej/
5. -:- - triforialne okno na 3-kondygnacji, z widocznym gzymsem wieńczącym

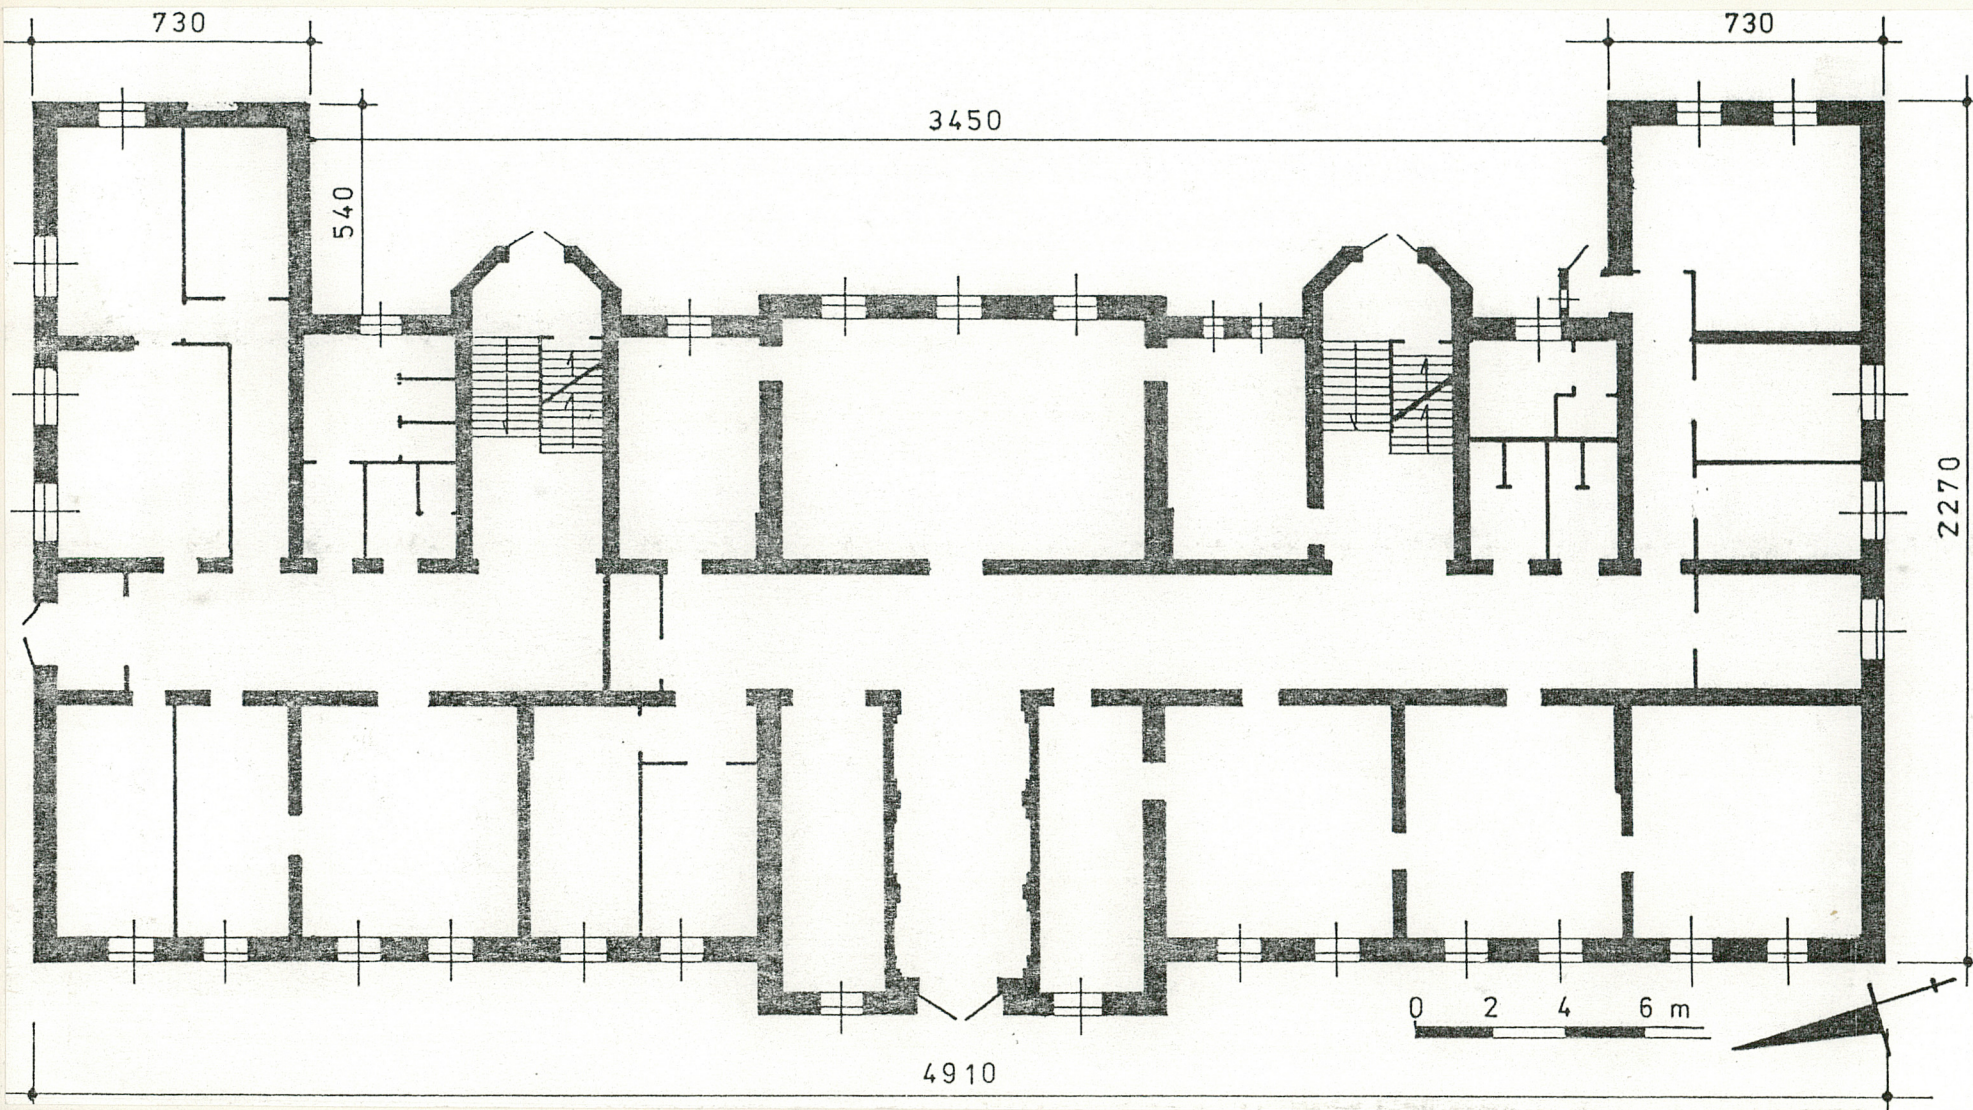
Ewidencjonowany budynek założony został na planie wieloboku o kształcie leżącej litery "C", zorientowany na osi N-S; front sierowany w kierunku zachodnim. Zasadniczą bryłą założoną na rzucie prostokąta o wym. 4910 x 1700 cm, z centralnym ryzalitem o głębokości ok. 150 cm. W ścianie wschodniej /przyszczytowo/ umieszczone są dwa, niewielkie skrzydła, o wym. 540 x 730 cm. Również w ścianie wschodniej wysunięte są dwie klatki schodowe /na głębokość ok. 150 cm/, o rzucie 5-bocznym. Wnętrze w układzie dwutraktowym, z centralnym korytarzem wytyczonym na osi długiej budynku, dzielącym na dwa, jednakowe trakty. Główne wejście do budynku od zachodu, pośrodku ryzalitu; dodatkowe wejścia w ścianie wschodniej i północnej.
