1. Obiekt

SPICHLERZ (2) - FOLWARK DOLNY

SZCZANIEC

Nr 2069 data 20.03.1964

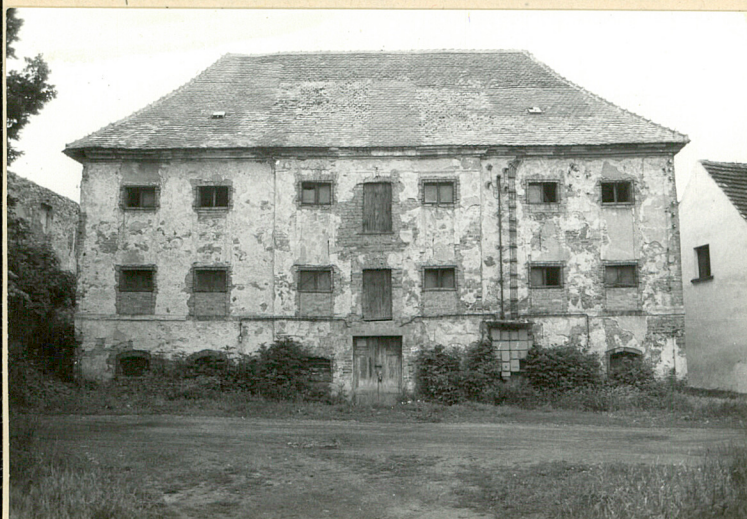
1

Elewacja: wschodnia, frontowa; siedmioosiowa, z ryzalitem pozornym trzyosiowym, na osi środkowej w parterze otwór drzwiowy, przesklepiony płasko (wtórnie) na pozostałych kondygnacjach również otwory drzwiowe. Na pozostałych osiach otwory okienne z ceglanymi podokiennikami, w parterze zachowane oryginalne przesklepione odcinkowo, na pozostałych przemurowane do połowy wysokości okna zamurowane. Na wysokości stropu I kondygnacji gzyms kordonowy utworzony z jednej warstwy cegieł ułożonych główkowo. Elewacja zakończona gzymsem podokapowym uskokowym, otynkowana (ze znacznymi ubytkami tynku) widoczne opracowanie tynku-pionowe pasy pomiędzy oknami poszczególnych osi.

1. Elewacja wsch - frontowa
2. Elewacja zach
3. Elewacja pn - szczytowa
4. Drzwi wejściowe w elewacji wsch
5. Otwór okienny w elewacji zach
6. Widok ściany wewnętrznej pn
7. Elementy stropu na parterze
8. Fragment schodów prowadzących na I piętro
9. Elementy konstrukcji stropu na II kondygnacji
10. Otwór okienny na II kondygnacji
11. Elementy więźby dachowej

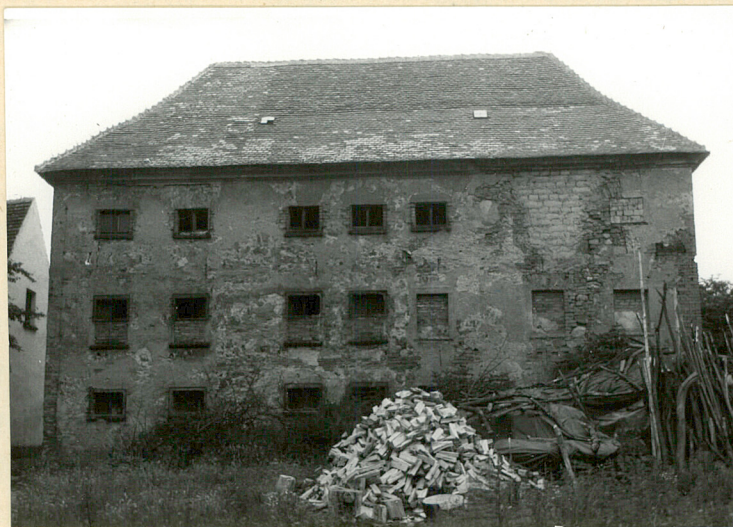
2

Elewacja zachodnia: siedmioosiowa, na osiach otwory okienne przemurowane. Na wysokości I piętra, licząc od wsch. trzy otwory całkowicie zamurowane, pozostałe do połowy wysokości. Na wysokości poddasza zamurowane dwa otwory (licząc od wsch.). Znaczny fragment muru uzupełniony cegłą pustakową. Zachowane fragmenty tynku, przy otworach okiennych profilowane proste opaski. Elewacje szczytowe: pn. i pol.; ślepe. zachowane niewielkie fragmenty tynku z wyprofilowanymi gzymsami - kordonowym i podokapowym.

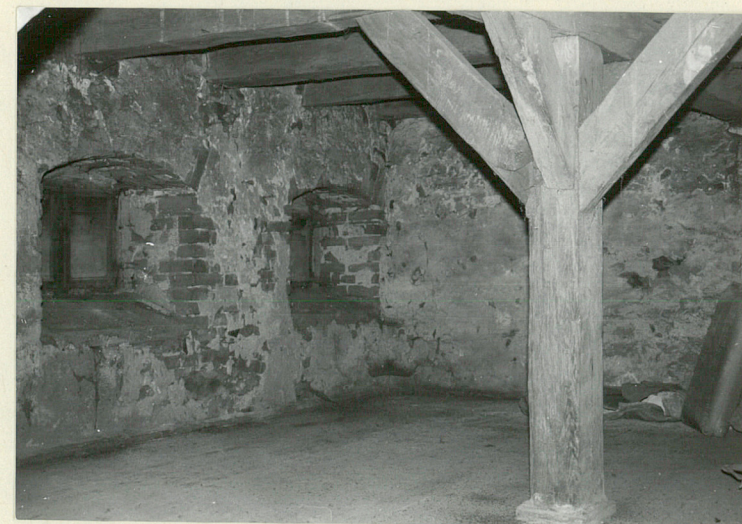
7

Stan zachowania obiektu niezadawalający. Ściany zewnętrzne i wewnętrzne mają ubytki (wypełnione wtórnie pustakami cementowymi), stropy: częściowo spróchniałe słupy podpierające podciąg (zabezpieczone dodatkowymi słupami), elementy konstrukcyjne więźby dachowej również częściowo uszkodzone. Pokrycie dachu: dachówki obluzowane, niewielkie ubytki, okna: brak szyb.
