KOŚCIÓŁ PAR. RZYM.-KAT. P.W. MATKI BOSKIEJ CZĘSTOCHOWSKIEJ

XV/XVI w.

SŁOŃSK

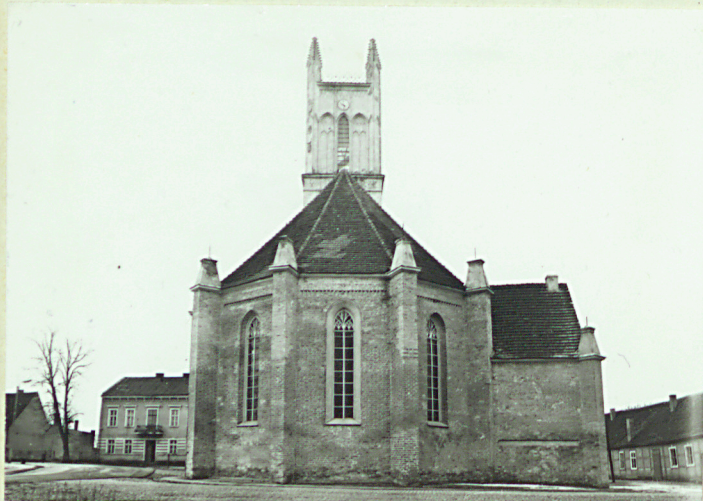
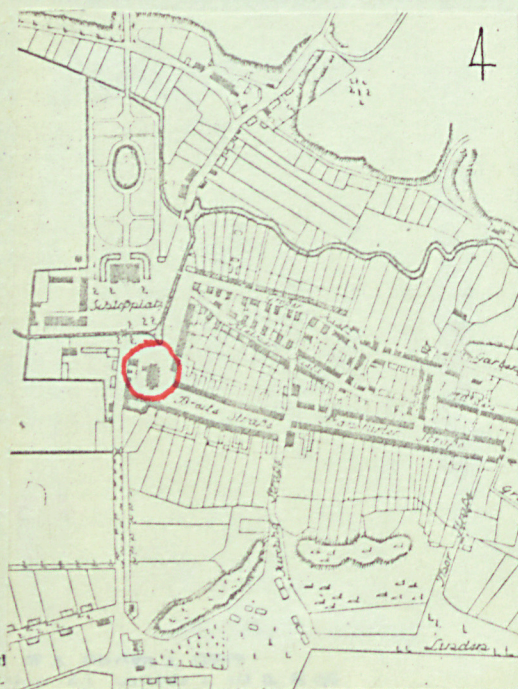
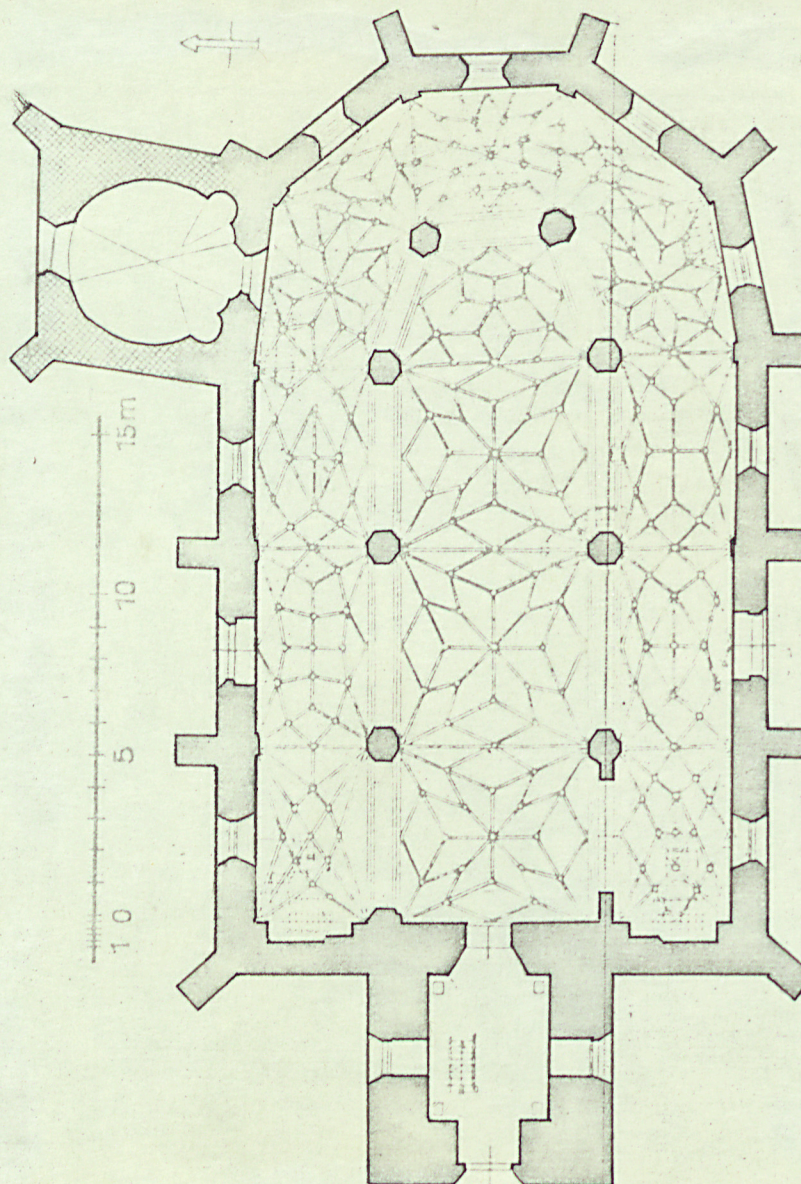
11. Zdjęcia. rzut, przekrój, sytuacja, orientacja

Kościół założony na planie prostokąta o wymiarach 28,80 x 18,00 m zamkniętego od wsch. pięciobocznie z prostokątną w rzucie wieżą przy elewacji zachodniej i kwadratową w rzucie zakrystią przy elewacji północnej. W jej części wsch. Wnętrze trójnawowe, czteroprzęsłowe z obejściem od wschodu.

Bryła przysadzista, opięta przyporami, przykryta dachem dwuspadowym załamany trójbocznie nad częścią wschodnią. Nad nią góruje wysoka, czterokondygnacyjna wieża, zwieńczona sterczynami i przykryta dachem płaskim z żeliwną balustradą. Zakrystia przykryta dachem dwuspadowym z trójkątnym szczytem od str. północnej.

Elewacje korpusu rozwiązane w sposób ujednolicony. Pomiędzy rytmem bezuskokowych przypór widnieją ostrołukowe, smukłe okna i dwa portale w elewacji południowej i północnej. Portale o profilowanych nieprzerwanie ościeżach. Elewacje zakrystii gładkie, bezokienne za wyjątkiem okna w elewacji pn. Wieża czterokondygnacyjna, podzielona na kondygnacje przy pomocy podwójnych pasów gzymsów. W fasadzie zach. ostrołukowy portal a w elewacjach bocznych przyziemia po jednym ostrołukowym oknie. Drugą kondygnację dzielą liniearne belndy z ostrołukowymi oknami na osi. Identyczne podziały w trzeciej kondygnacji. Ostatnią najwyższą podzielono blendami i wysmukłymi oknami pośrodku elewacji. Nad oknami tarcze zegarowe. Naroża tej części wieży ujęte wielobocznymi sterczynami. Pomiędzy nimi żeliwna balustradka.
