**KOŚCIÓŁ RZYMSKOKATOLICKI FILIALNY pw.
BŁ. JANA Z DUKLI**

JĘDRZYCHOWICE

12. Autorzy, historia obiektu, określenie stylu.

13. Opis (sytuacja, materiał i konstrukcja, rzut, bryła, elewacje, wnętrze, wyposażenie, instalacje)

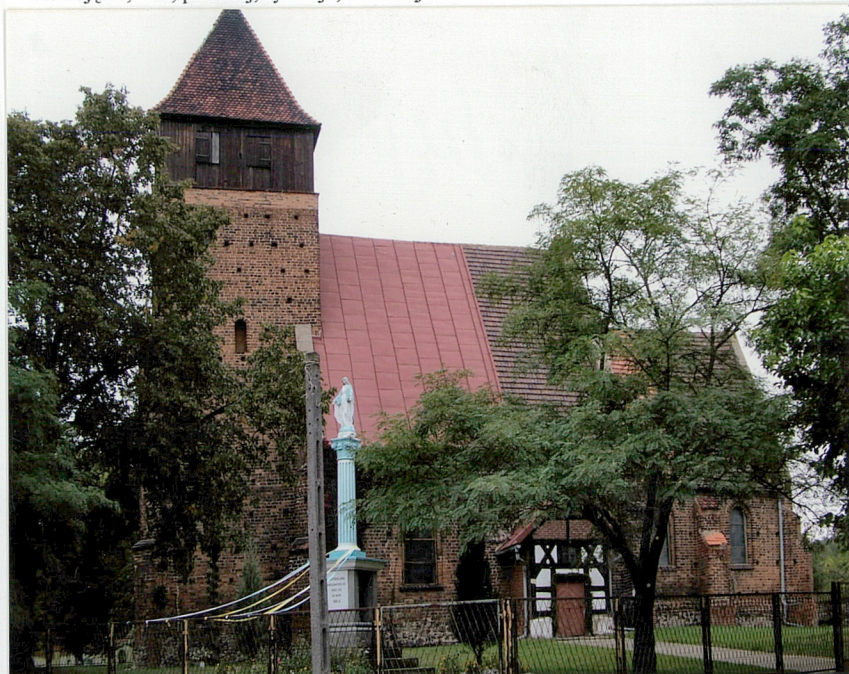
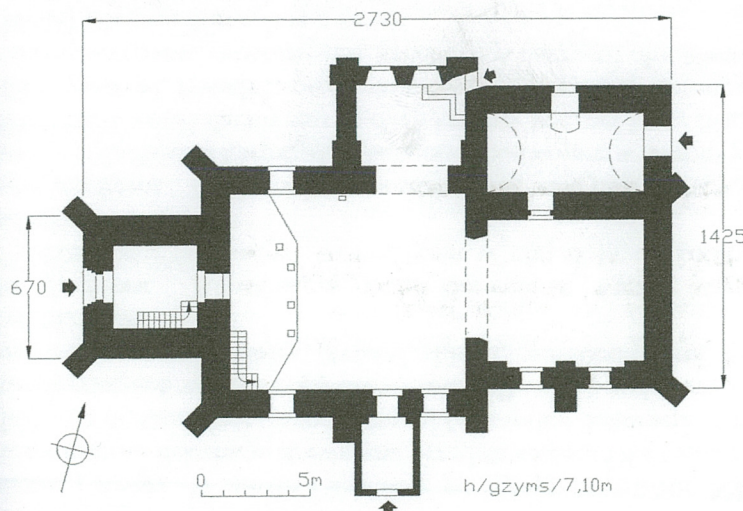
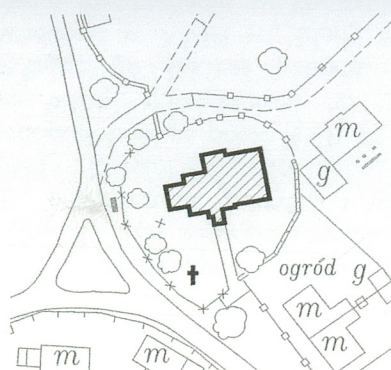
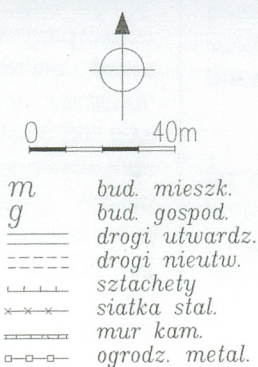
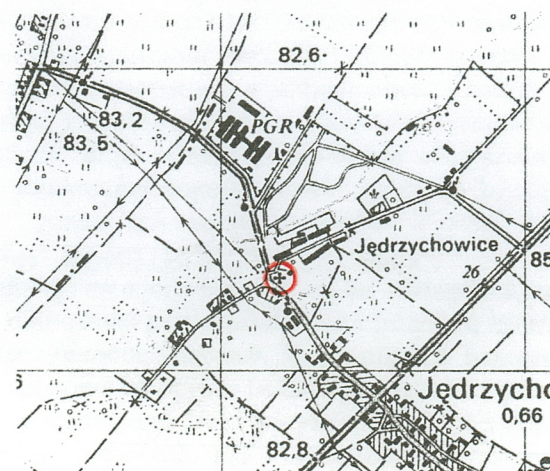
11. Zdjęcie, rzut, przekrój, sytuacja, orientacja

RZUT. Kościół orientowany; prostokątna nawa o krępych proporcjach połączona z nieco węższym i krótszym od niej, kwadratowym, zamkniętym prosto prezbiterium, przy którym, od pn., równej z nim długości, sklepiona kolebkowo zakrystia. Do nawy przylega od pn. prostokątna kaplica, połączona od wsch. z zakrystią i występująca przed jej lico ścianą pn., a od pd. – prostokątna prostopadła kruchta. Oś podłużną kościoła akcentuje masywna, kwadratowa, zach. wieża.

BRYŁA. Nawa rozczłonkowana pn.-wsch., równą jej wysokością kaplicą i pd., niską kruchtą, łączy się od wsch. z niższym i nieco węższym prezbiterium, przy którego pn. ścianie, równa z nim długością, niższa zakrystia. Nawa i prezbiterium nakryte osobnymi dachami siodłowymi, których pn. połacie załamane i przedłużone nad przybudówki. Kruchta pd. nakryta własnym dachem siodłowym, o kalenicy prostopadłej do kalenic nawy i prezbiterium. Bryła kościoła zdominowana masywną, osiową 5-kondygnacyjną wieżą zach., której ostatnia drewniana kondygnacja nakryta dachem brogowym z krzyżem w wierzchołku. Nawa, prezbiterium i wieża kościelna ujęte 2-stopniowymi przyporami prostymi i narożnymi ukośnymi.

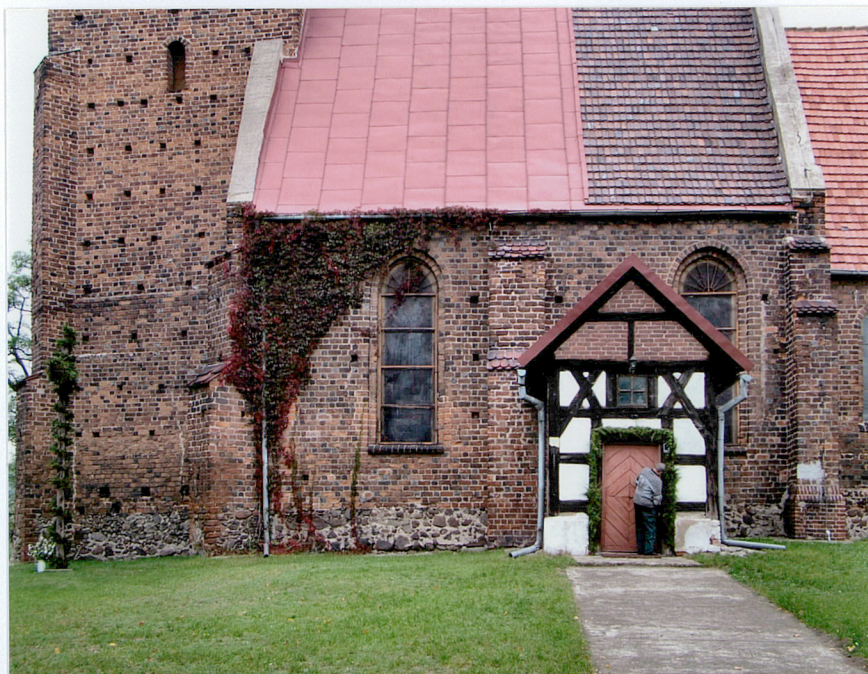
1. Widok kościoła od pd.-zach.
2. Fragment elewacji pd. z wieżą.
3. Elewacja pd., widok od wsch.
4. Elewacja pd. nawy i wieży.
5. Część wsch. Elewacji pd.
6. Dolne partie elewacji wsch.
7. Szczyt elewacji wsch.
8. Elewacja wsch. zakrystii.
9. Fragment elewacji pn., widok od wsch.
10. Fragment elewacji pn., widok od zach.
11. Elewacja pn. nawy.
12. Elewacja pn. wieży.
13. Widok kościoła od pn.-zach.
14. Wejście główne w przyziemiu wieży.
15. Okno wsch.
16. Wnętrze – widok ku prezbiterium.
17. Wnętrze – widok ku emporze muzycznej.
18. Łuk tęczy i ściana pd. prezbiterium.
19. Arkada kaplicy pn.
20. Sklepienie zakrystii.
21. Drzwi między kruchtą i nawą.
22. Drzwi zakrystii.
23. Schody na emporę muzyczną.
24. Schody na wieżę.
25. Granica muru kamiennego i ceglanego we wnętrzu wieży.
26. Konstrukcja ostatniej kondygnacji wieży.
27. Fragment więzby dachowej.
28. Fragment więzby dachowej.

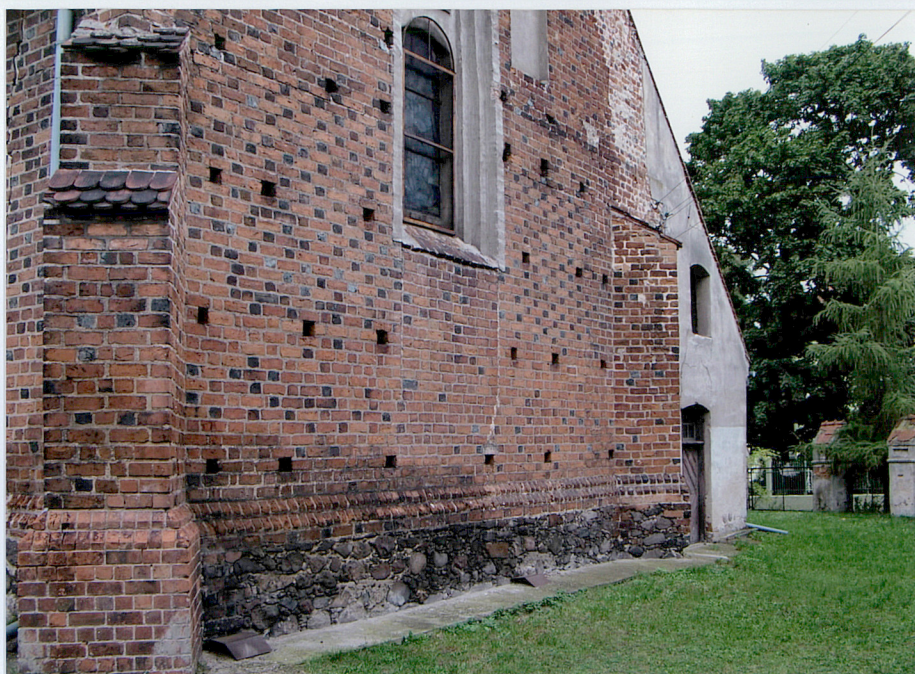
6.

Elewacja wsch. – licowana cegłą elewacja prezbiterium i fragment elewacji nawy, rozcłonkowane w szczytach tynkowanymi ostrołukowo zamkniętymi blendami o zróżnicowanych proporcjach; fragmenty elewacji nawy ślepe; elewacja prezbiterium jednoosiowa z osiową ostrołukowo zamkniętą wnęką w uskokowym obramieniu, w której dwie kondygnacje otworów – dolny zamknięty odcinkowo i górny, ostrołukowy, maswerkowy; elewacja flankowana ukośnymi narożnymi przyporami; przylegająca od pn. elewacja zakrystii otynkowana, z osiowym wejściem i małym niesymetrycznie umieszczonym wejściem na strych.

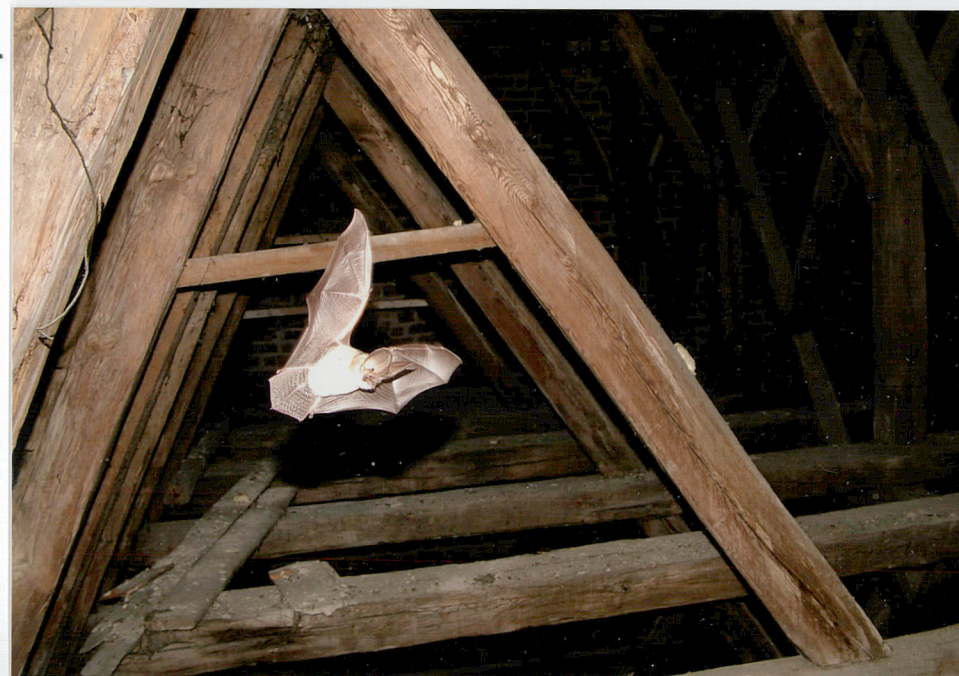
27.

Wieżba dachowa. Konstrukcja dachu drewniana; więźba storczykowa z 3-ma kondygnacjami jętek i zastrzałów w płaszczyźnie więzarów, wzmocniona w obu dolnych kondygnacjach kratownicą wzdłużną w formie krzyży św. Andrzeja.
