1. Obiekt
KOŚCIÓŁ PARAFIALNY P.W. ŚW. ANNY

2. Czas powstania
XIV – XVIII w.

2. Miejscowość **NIEGOSŁAWICE**

11. Zdjęcia, plan sytuacyjny, rzuty

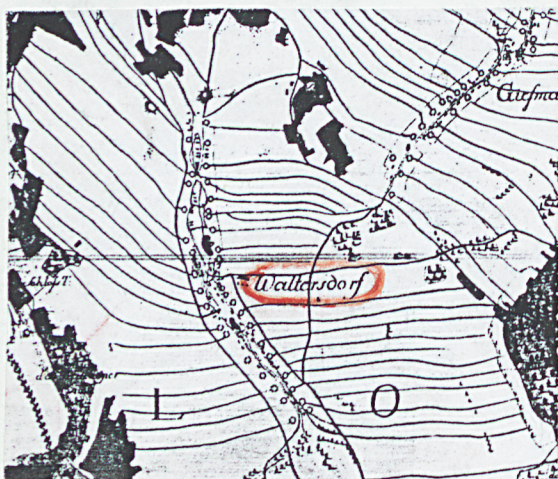
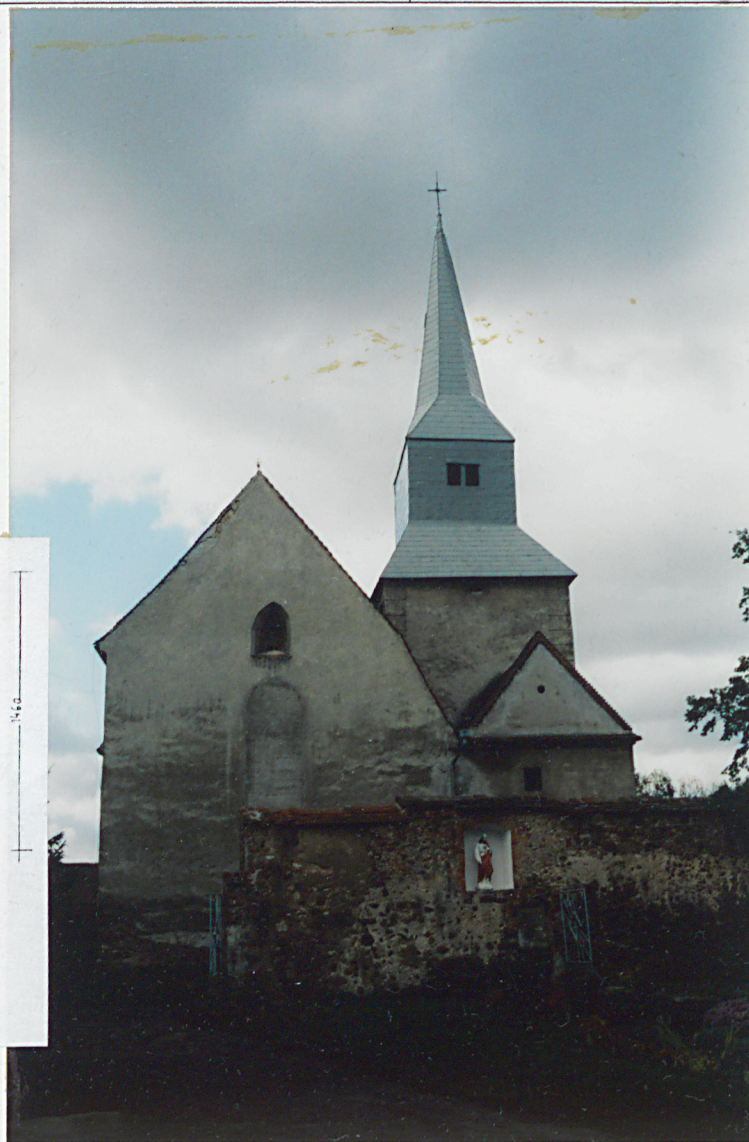
Niegosławice leżą przy drodze lokalnej z Przecławia do Szprotawy, 12 km. Na pn.- wsch. Od miasta. Kościół **położony** jest po stronie południowej wspomnianej drogi, opodal skrzyżowania z drogą do Mycielina. Na wschód od otaczających kościół murów usytuowana jest plebania, po stronie zachodniej znajduje się zagroda gospodarstwa rolnego. Kościół jest **murowany** z kamienia polnego i cegły, otynkowany wewnątrz i na elewacjach. Tynki piaskowo- wapienne i cementowo- wapienne. W prezbiterium **sklepienie** sieciowe, w nawie strop płaski, deskowy /nowy/. W pozostałych pomieszczeniach drewniane stropy płaskie. **Wieżba dachowa** drewniana, wiązana kolkami, konstrukcji płatwiowo- stolcowej z podwójną jętką. W wieży wieżba wieszarowa z krzyżnicami, wieżba helmu krokwiowa. **Dachy** kryte karpiówką. **Posadzki** marmurowe. **Schody na chór muzyczny**, wyższe kondygnacje wieży i poddasze zakrystii drewniane, jednobiegowe, jednobiegowe załamane i zabiegowe. Drzwi do zakrystii metalowe, okute listwami w skośną kratę, na zawiasach pasowych z kutym zamkiem. Do kościoła z kruchty drewniane, dwuskrzydłowe, z ostrołuczny nadświetlem, pływowe, na zawiasach tarczowych. Pozostałe drzwi drewniane, jednoskrzydłowe, na zawiasach pasowych- do nawy od zachodu spągowe, do prezbiterium z kruchty klepkowe, zewnętrzne do kruchty z podwójnych desek, wykrojone ostrołukowo. **Okna** drewniane, wielokwaterowe. Do nawy na **rzucie** prostokąta przylega węższe i krótsze prezbiterium. Do niego od północy przylega zakrystia i wieża z kruchtą w przyziemiu. Do nawy od północy i wieży od zachodu przylega kaplica od pn. zamknięta łagodnym łukiem odcinkowym. **Bryła kościoła** złożona z pięciu, zróżnicowanych gabarytowo członów. Członem dominującym jest trzykondygnacyjna, graniasta wieża, zwieńczona czworoboczną skrzynią i ośmioboczną iglicą. Nawa i prezbiterium zróżnicowane nieznacznie gabarytowo, nakryte dachami dwuspadowymi. Zakrystia podwyższona stryszkciem ma dach dwuspadowy, a parterowa kaplica dach trzyspadowy. **Elewacje otynkowane gładko, naroża wieży boniowane**. Elewacja zachodnia szczytowa z prostokątnym otworem drzwiowym na osi i dwoma prostokątnymi okienkami w partii szczytu. Elewacja południowa z sześcioma oknami, po trzy w prezbiterium i nawie. Elewacja wschodnia o bogatej sylwecie, z trzema zróżnicowanymi trójkątnymi szczytami nawy, prezbiterium i zakrystii, oraz ścianą i hełmem wieży. Na osi prezbiterium półkoliście zamknięte okno, nad nim w partii poddasza relikty XIII- wiecznego okna, oświetlającego niegdyś nakryte wysoką kolebą prezbiterium. Na osi ściany zakrystii prostokątne okienko w ostrołukowej, wgłębionej uskokowo wnęce. Elewacja północna podzielona na cztery odrębne płaszczyzny. W partii nawy okna różnego kształtu, zamknięte półkoliście, w kaplicy owalny otwór okienny na osi, wieża w narożach boniowana z ostrołukowym otworem wejściowym na osi i dwoma okienkami oraz tarczą zegara w wyższych partiach; zakrystia z prostokątnym okienkiem w partii strychu. Wnętrze nawy oświetlone pięcioma rozglifionymi oknami, otwartymi na ostrołukową arkadę tęczy do prezbiterium i półkolistą arkadę do kaplicy. W zach. Części nawy chór muzyczny o prostym parapecie, wsparty na ośmiu słupach, z zabiegowymi schodami przy ścianie północnej. Wnętrze prezbiterium nakryte trzyprzęsłowym sklepieniem sieciowym, oświetlone czterema rozglifionymi oknami. Z prezbiterium prowadzą otwory drzwiowe, do zakrystii zamknięte odcinkowo, do kruchty ostrołukowo. W oknach nowe witraże aut. Marii Powalisz- Bardońskiej. Instalacje: elektryczna, odgromowa.
