ZESPÓŁ KLASZTORNY JEZUITÓW
ZESPÓŁ REZYDENCJALNO - FOLWARCZNY

OTYŃ

1. Miejscowość	2. Obiekt (nazwa jak w karcie)	3. Zawartość wkładki (nazwa obiektu lub materiału uzupełniającego)
OTYŃ	ZESPÓŁ REZYDENCJALNO - FOLWARCZNY	Ciąg dalszy opisu

1. Miejscowość	2. Obiekt (nazwa jak w karcie)	3. Zawartość wkładki (nazwa obiektu lub materiału uzupełniającego)
OTYŃ	ZESPÓŁ REZYDENCJALNO - FOLWARCZNY	Spis zdjęć, zdjęcia.

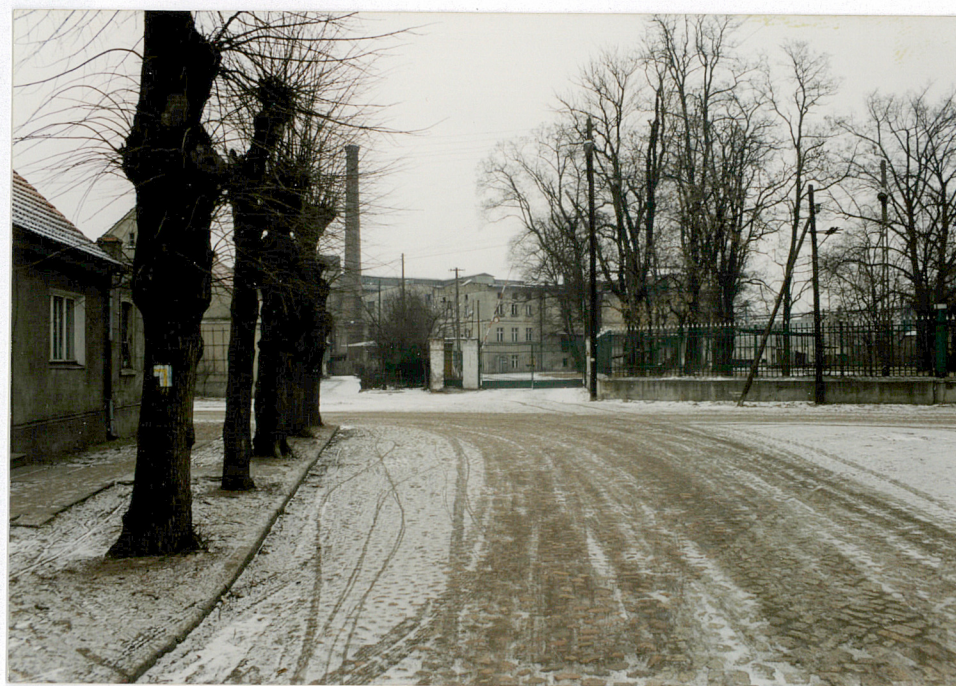
1

- 1/ Widok na wjazd główny na teren folwarku od zach. od strony ul. Zamkowej
- 2/ Widok na budynek fabryczny nr4 i zespół poklasztorny od pn.
- 3/ Widok na budynek mieszkalny nr3 od pn. wzdłuż ul. Mickiewicza

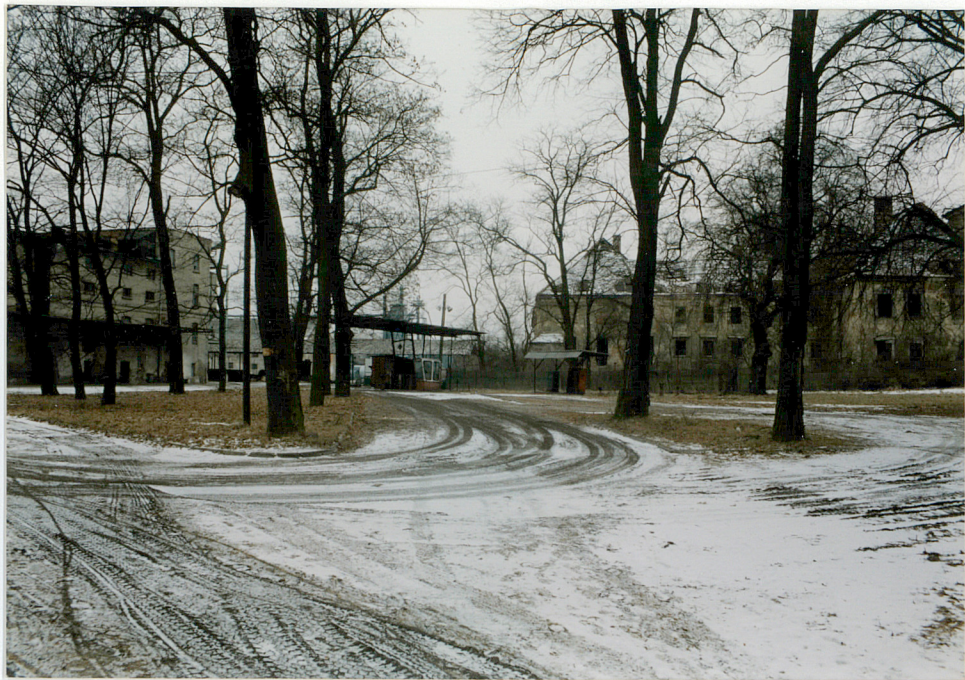
2

Centralnym budynkiem zespołu jest budynek dawnej mączkarni- makaroniarni nr4 obecnie pełniący funkcję mieszalni pasz. Budynek jest murowany z cegły częściowo otynkowany, trójkondygnacyjny o bryle złożonej z właściwego budynku fabrycznego na pd. i skrzydła zachodniego części mieszkalnej. Od pn. dobudowano współcześnie nową część fabryczną. Wsch. pierzeję folwarku tworzył niegdyś budynek inwentarsko- mieszkalny w miejscu którego stoi współczesny budynek biurowo- warsztatowy nr7. Budynek ten był murowany jednokondygnacyjny, pokryty dachem mansardowym. Na przedłużeniu tej pierzei w kierunku pn. tuż przy głównej bramie wjazdowej znajduje się niewielki budynek magazynowy nr5. Jest to budynek murowany z cegły, dwukondygnacyjny z poddaszem użytkowym, kryty dachem dwuspadowym z dachówką. Elewacja frontowa asymetryczna z otworami okiennymi w układzie pasowym zblokowanymi po trzy poprzez wspólne podkreślenie podokiennikiem. Elewacje boczne symetryczne, pierwotnie dwuosiowe ze śladami po zamurowanych otworach okiennych. Pd. pierzeję folwarku tworzył budynek obory nr6 dziś wykorzystywanej jako magazyn części. Jest to budynek murowany, jednokondygnacyjny, kryty dachem dwuspadowym.

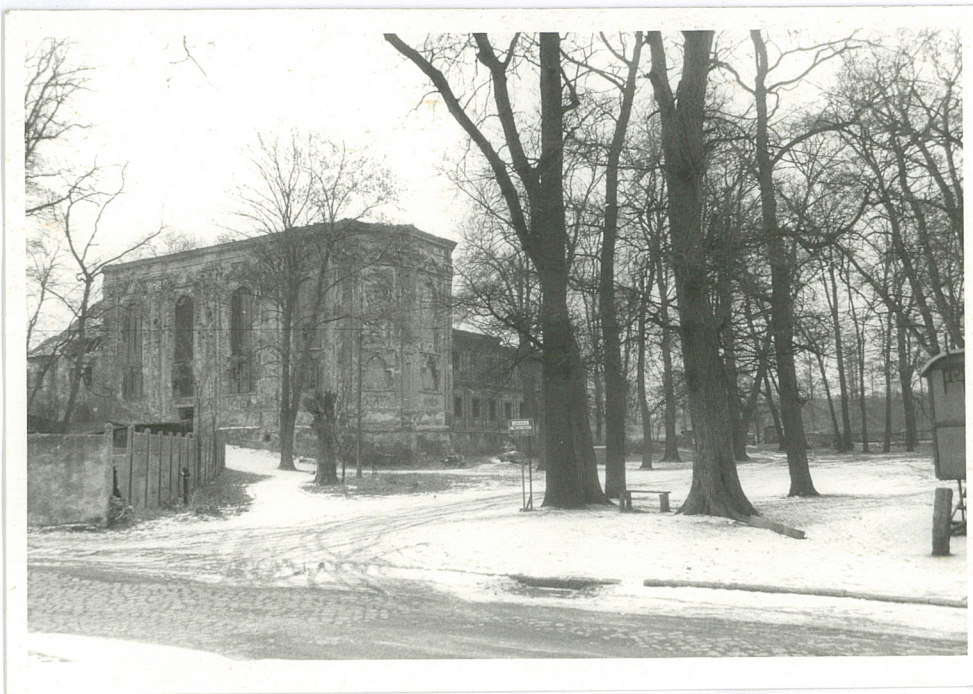
4

Elewacje budynku od trony pn., wsch. i pd. mają skromny wystrój ograniczający się do gzymsów i obramowań okiennych. Elewacja zach. podzielona gzymsami i pilastrami z głowicami z ozdobnymi obramowaniami okiennymi. Podobny wystrój ma budynek kaplicy. Wszystkie skrzydła za wyjątkiem budynku bramnego pokrywa dach dwuspadowy . Budynek bramny przykrywa dach czterospadowy (szczegółowy opis zamku- klasztoru patrz Kowalski St. 1987). We wnętrzu czworokątnego dziedzińca rośnie piękny rozłożysty platan z pierwotnego XVIII wiecznego nasadzenia. Budynki kompleksu poklasztornego są dziś opuszczone i w stanie ruiny.

- 4/ Widok na zespół poklasztorny od zach.
- 5/ Fragment kaplicy barokowej i elewacji pd.- zach. klasztoru
- 6/ Fragment elewacji pd.- zach. klasztoru
- 7/ Widok na klasztor od pn.

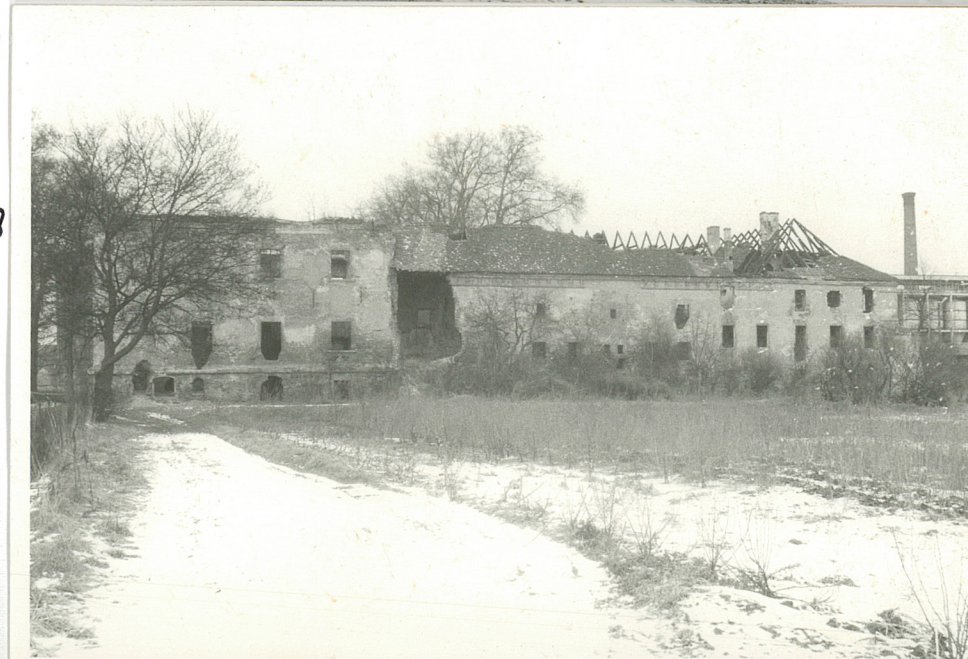
8

- 8/ Widok na klasztor od pd.- wsch.
- 9/ Główne wejście do kaplicy przyklasztornej
- 10/ Wnętrze kaplicy przyklasztornej
- 11/ Ołtarz boczny w kaplicy przyklasztornej

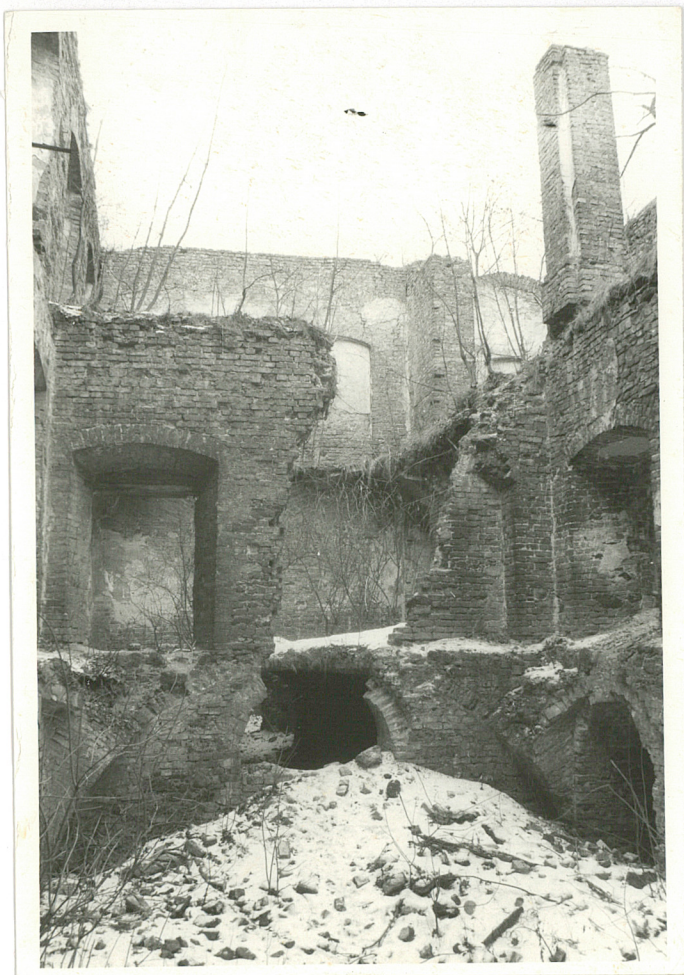
12

- 12/ Fragment wnętrza w pd.- zach. skrzydle klasztoru
- 13/ Figura NMP w parku poklasztornym
- 14/ Budynek fabryczny nr4 od zach.
- 15/ Budynek fabryczny nr4 widok od wsch.

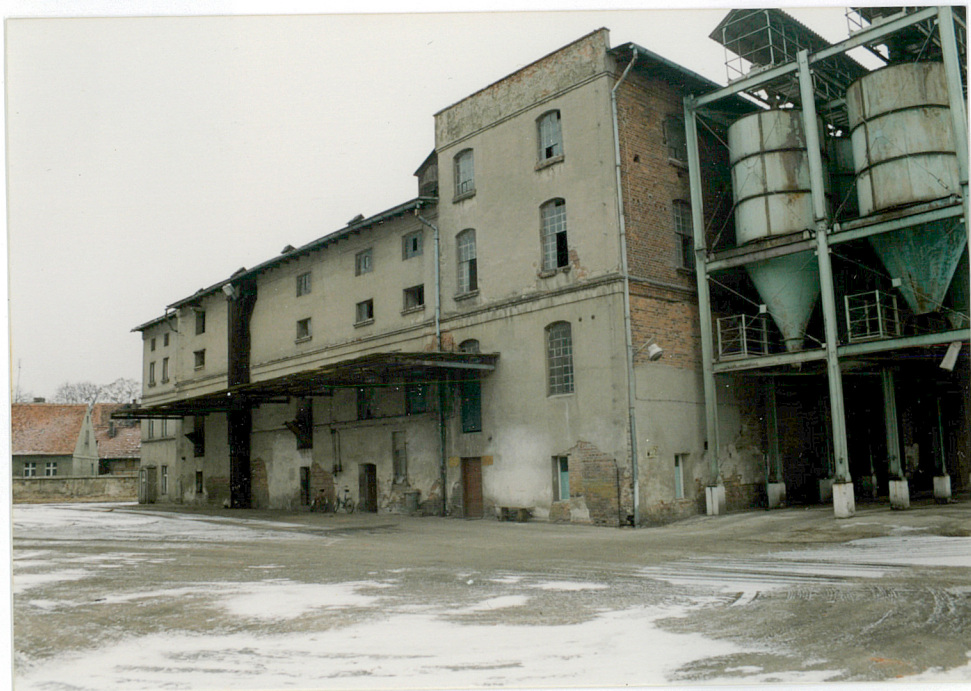
16

- 16/ Budynek fabryczny nr4 widok od pd.
- 17/ Wnętrze budynku fabrycznego na parterze
- 18/ Widok na oborę nr6, a w głębi klasztor nr1 od wsch.
- 19/ Widok a oborę nr6 i budynek fabryczny nr4 od pd.

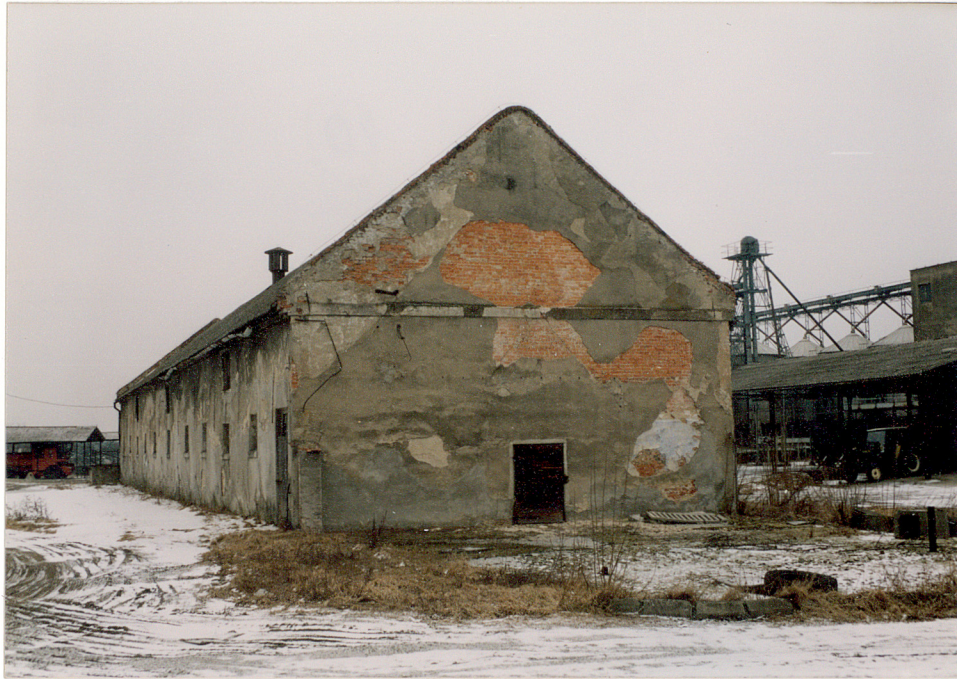
20

- 20/ Elewacja zach. obory nr6
- 21/ Elewacja pd. obory nr6
- 22/ Elewacja pn. i wsch. obory nr6
- 23/ Budynek mieszkalny nr3 widok od pn.- wsch.
- 24/ Widok na budynek mieszkalny nr3 od pd.- wsch.

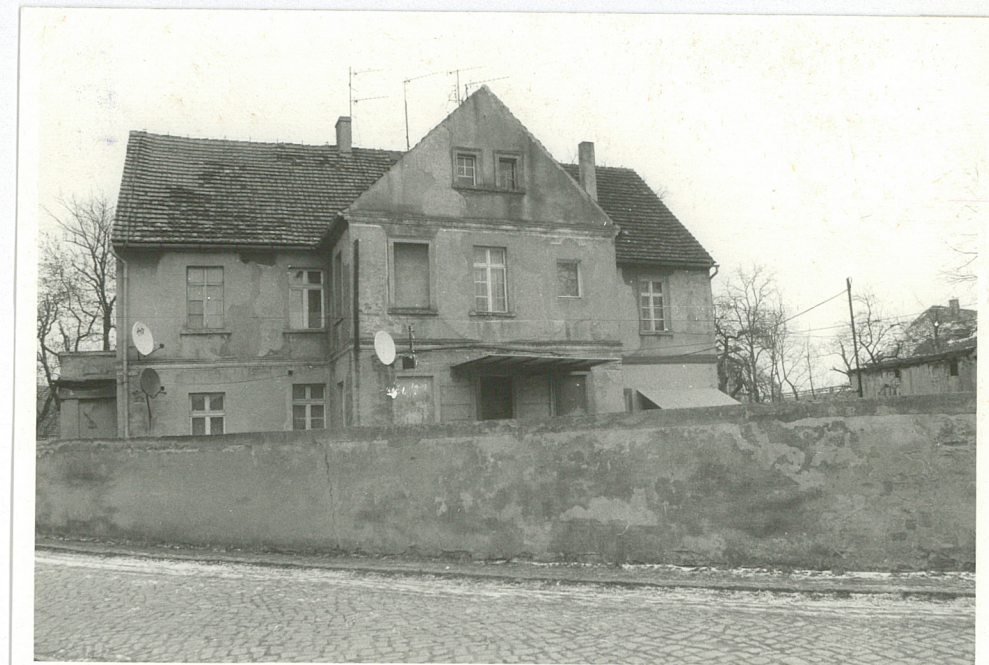
25

- 25/ Widok na budynek mieszkalny nr3 od pd.- zach.
- 26/ Budynek magazynowy nr5 - widok od pd.
- 27/ Budynek magazynowy nr5- widok od wsch.
