1. Obiekt.
DZWONNICA

3. Miejscowość.
ZIMNA BRZEŹNICA

WKŁADKA DO KARTY EWIDENCYJNEJ ZABYTKÓW ARCHITEKTURY I BUDOWNICTWA

Zimna Brzeźnica – dzwonnica

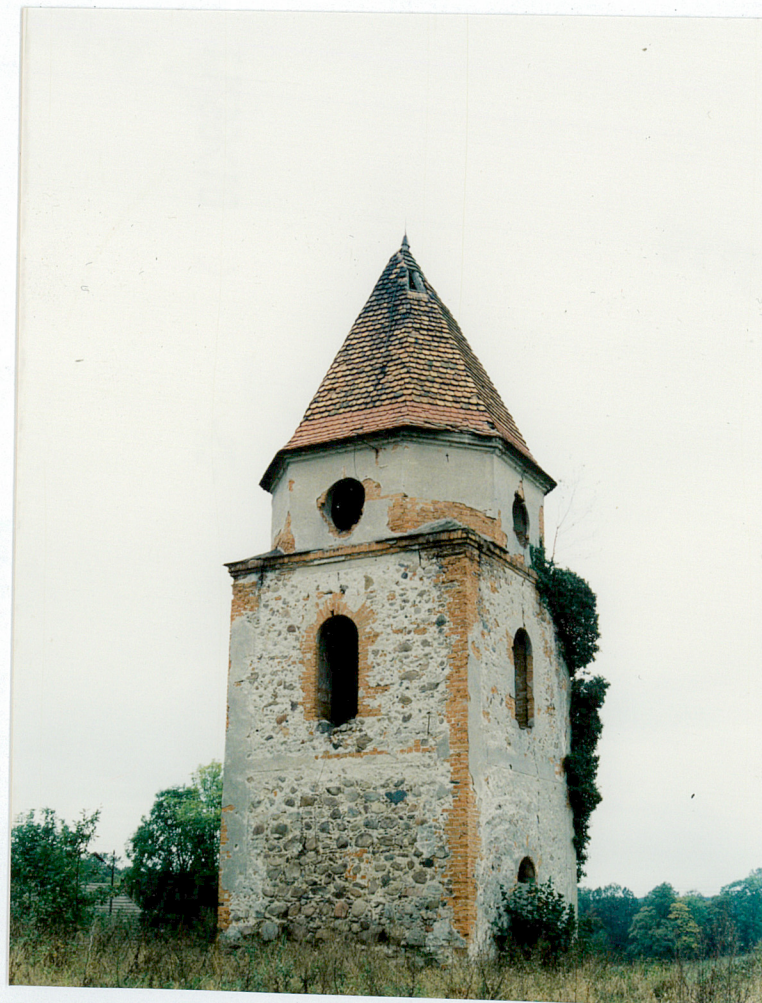
1. plan orientacyjny
2. plan sytuacyjny
3. widok od pn.-zach.
4. widok od pd.-zach.
5. widok od zach.
6. strop i więźba dachowa
7. fotografia z 1927 r.
8. rzut przyziemia
