1. Obiekt zabytkowy

DWÓR Nr 77

STANY

gm. Kąkolice
Nowa Sól3. Wiek
w. XVIII/XIX4. Styl
włosko-włoski5. Kubatura m³

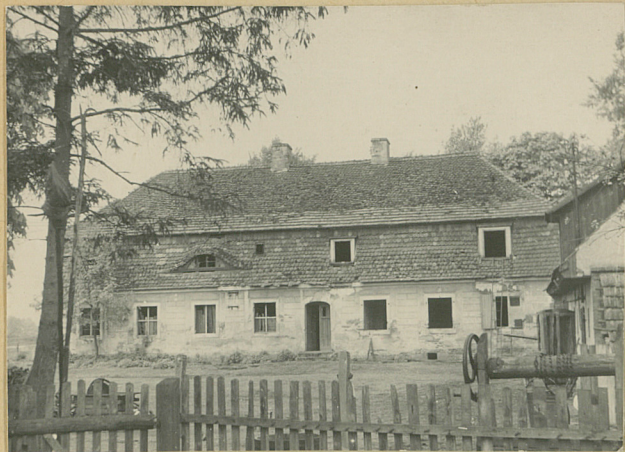
31. Szkic sytuacyjny, plan schematyczny, uwagi opisowe, fotografia

Budynek wzniesiony frontem ku zach. Porten-
rowy z piętrem w gzymsach. Wzniesiony na
miejscu protokółu. Układ wnętrza dwukondygnacyjny.
W niektórych pomieszczeniach sufity z łasztą o
skromnej dekoracji listwowej. Elewacja frontowa
okuciana. Wejście zamknięte tynkiem szpanowanym,
nad nim mały ganek. Podział ścian pionowymi
pasami z kolumnami. Dach mansardowy z me-
rołkami.
