3253 SPICHLERZ W ZESPOLE POLWARCZNYM

XIX w.

G O R A J

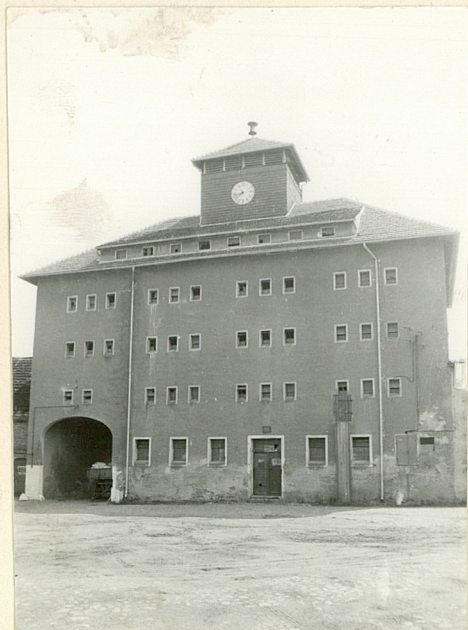
- 1 Elewacja frontowa /płd./
- 2 Widok z płd.-wsch.
- 3 Elewacja tylna /płn./
- 4 Widok z płn.-wsch.
- 5 Wieża zegarowa
