1. Obiekt *EWANGELICZNY, dr.*
KOSCIOL FILIALNY p. w. Niepokalanego Poczęcia NMP

2. Czas powstania
1807 r.

3. Miejscowość
KROBIELEWO

1. Miejscowość K R O B I E L E W O	2. Obiekt (nazwa jak w karcie) KOŚCIÓŁ FILIALNY p. w. Niepokalanego Poczęcia NMP	3. Zawartość wkładki (nazwa obiektu lub materiału uzupełniającego) tekst, sytuacja, fotografie
---------------------------------------	---	---

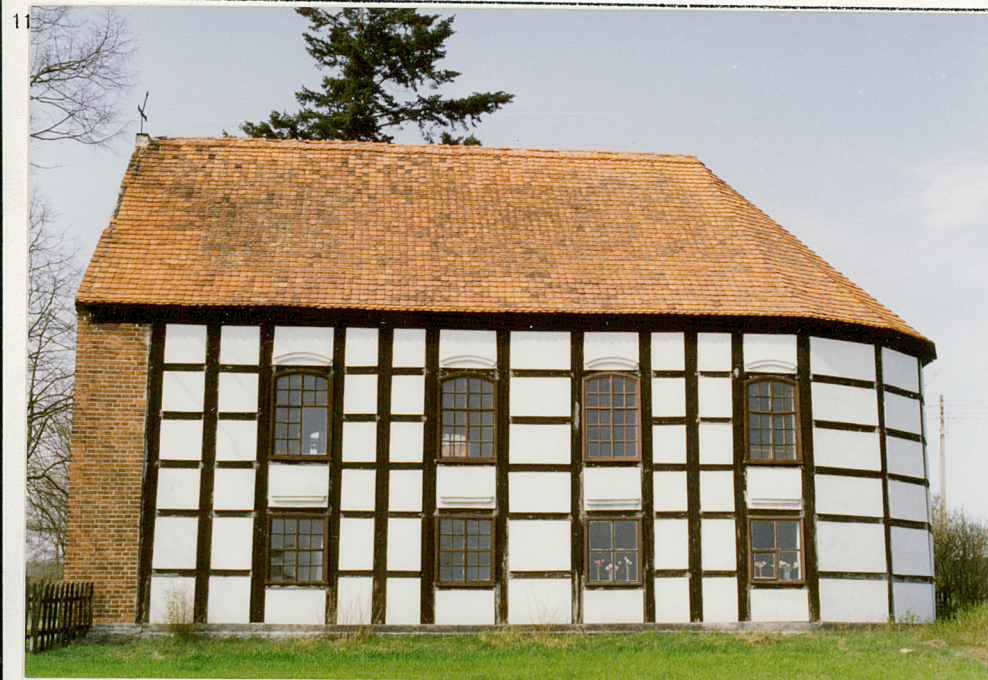
1. Elewacja południowa
2. Elewacja zachodnia
3. Elewacja północna
4. Widok obiektu od strony wschodniej
5. Fragment wnętrza kościoła z widokiem na ołtarz
6. Fragment wnętrza kościoła z widokiem na emporę
7. Drewniany ołtarz, z pocz. XIX w.
