Kościół p. w. Niepokalanego Poczęcia Najśw. Panny Marii

KROBIELEWO

Inwentaryzowany obiekt to bezwieżowy, kościół ryglowy, założony na planie prostokąta zamkniętego od strony wschodniej siedmioboczną absydą. W katalogu Zabytki Architektury i Budownictwa w Polsce, z. 17 /woj. zielonogórskie/ obiekt ten datowany jest na pierwszą połowę XIX w.

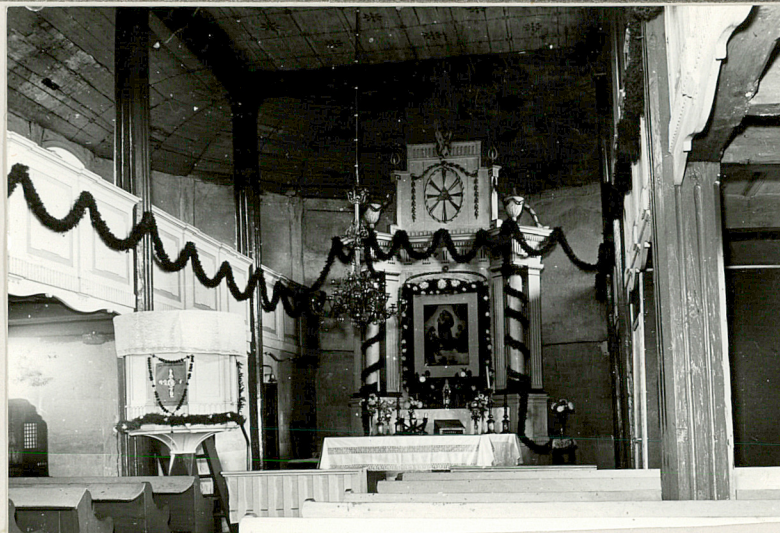
Kościół z Krobielewa to obiekt jednownętrzny, salowy, założony na planie prostokąta, z siedmioboczną absydą od strony wschodniej. Główne wejście umieszczone jest w zachodniej ścianie szczytowej; dwa dodatkowe w północnej ścianie długiej. Obiekt nakryty jest dwuspadowym dachem /siedmiospadowym nad absydą/. W narożniku pn.-wsch. mieści się niewielka zakrystia, zaś w narożniku pd.-wsch. wydzielona jest wtórnie sala katechetyczna. Drewniany chór muzyczny w formie podkowy dookoła trzech ścian - z wyjątkiem centralnej części ściany wschodniej. Ściany ryglowe z wypełnieniem z cegły ceramicznej, osadzone na podmurówce kamienną, zwieńczonej warstwą cegieł. Kwatery międzyryglowe otynkowane. Zachodnia ściana szczytowa i przylegające do niej niewielkie fragmenty ścian południowej i północnej - przemurowane. Strop drewniany; wewnętrzne odeskowanie tworzy pseudosklepienie o łuku koszowym, udekorowane polichromią /na białym tle niebieska kratownica z czerwonymi gwiazdkami/. Posadzka wyłożona płytkami ceglany. W ceglanej fasadzie znajdują się drzwi o wykroju prostokątnym, dwuskrzydłowe, płycinowe. Powyżej dwa okna o kształcie stojących prostokątów zamkniętych półkoliście, z ceglanyimi gzymsami podokiennymi i podobnymi gzymsami nadokiennymi. We wnętrzu kościoła wszystkie drzwi jednoskrzydłowe, płycinowe. Otwory okienne rozmieszczone symetrycznie na obwodzie ścian długich w dwu poziomach; w górnym poziomie nadproża łukowe z takimiż gzymsami. Stolarka okienna niejednorodna, nieoryginalna. Więźba krokwiowo-jętkowa, połacie dachu pokryte karpiówką, ułożoną w rybią łuskę. Strych niedostępny. Drewniana empora wsparta na 10 słupach o przekroju czworobocznym. Balustrada pełna, płycinowa, łukowato wygięta w stronę wnętrza kościoła. Ołtarz drewniany wykazujący cechy empirowe i rokoka. W ołtarzu kopła Madonny rafaelskiej. Ambona drewniana, eklektyczna. Do wnętrza kościoła doprowadzona jest instalacja elektryczna 220 V.
