1. Obiekt

EWANGELICZNY
KOŚCIÓŁ FILIALNY p.w. MATKI BOSKIEJ RÓŻAŃCOWEJ

1755 rok

3. Miejscowość PNIÓW

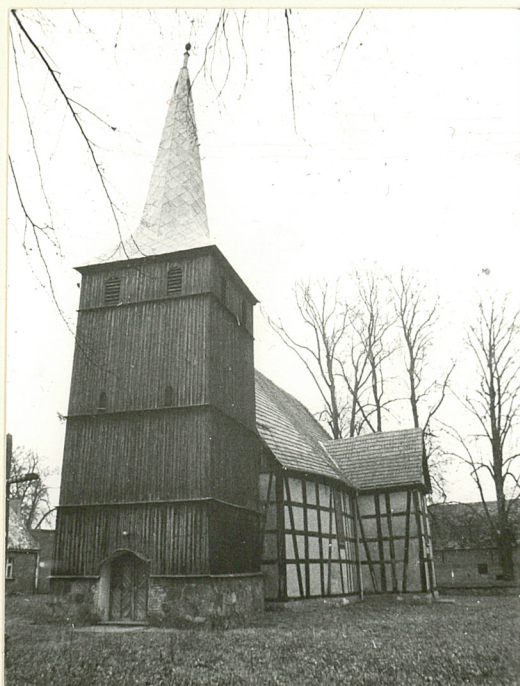
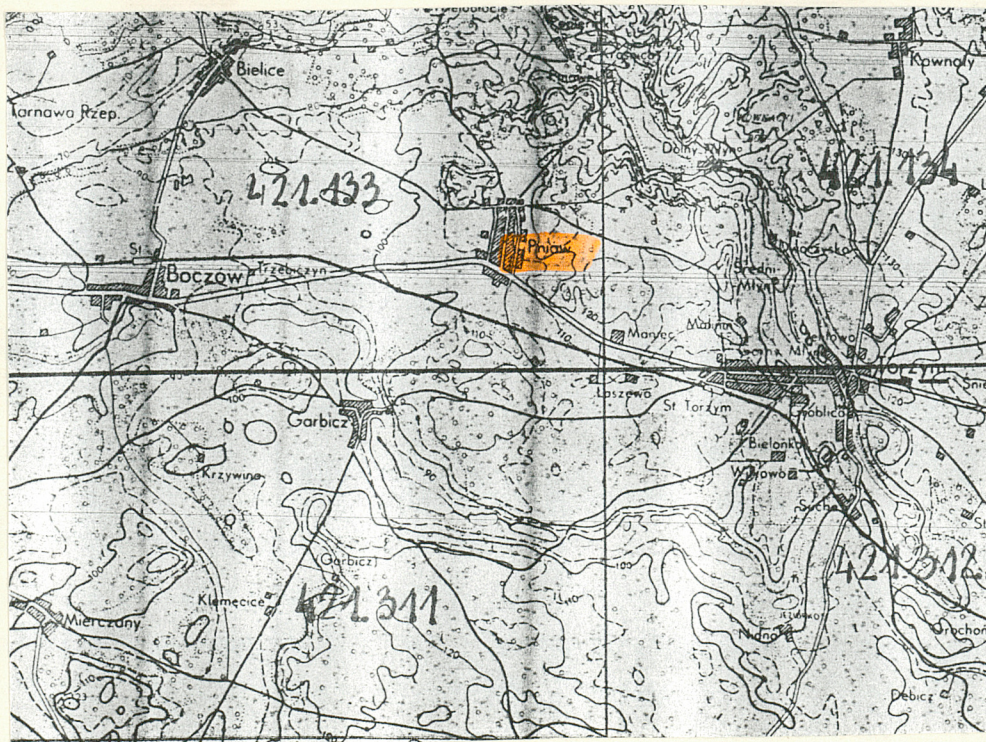
11. Zdjęcia, rzut, przekrój, sytuacja, orientacja

Kościół wzniesiony został w konstrukcji szachulcowej z wypełnieniem cegłą /grubość murów obwodowych na 1/2 cegły/, na fundamencie z kamienia polnego. Od strony zachodniej przylega do niego drewniana wieża w konstrukcji słupowej, oszalowana od zewnątrz. Kościół wzniesiony został na planie wydłużonego prostokąta o zwężających się łukowo narożnikach, od strony południowej i północnej przylegają do niego kwadratowe w rzucie aneksy /dawne przedsionki z których północny adaptowano obecnie na kaplicę boczną/. Od strony zachodniej wznosi się wymieniona wyżej wieża. Bryłę świątyni przekrywa dach dwuspadowy kryty dachówką karpiówką /układaną w łuskę/przechodzący w trójspadowy od strony wschodniej, aneksy boczne przekrywają daszki siodłkowe kryte analogiczną dachówką. Wieżę wieńczy wysmukła iglica pokryta blachą cynkową z krzyżem na szczycie. W elewacjach czytelny układ szachulcowej konstrukcji murów, składający się z regularnie rozmieszczonych pionowych słupów, poziomych rygli i ukośnych zastrzałów przy narożnikach kościoła. W elewacji północnej i południowej rozmieszczono po cztery prostokątne okna doświetlające salowe wnętrza oraz dodatkowo po jednym oknie w ścianach frontowych przedsionków. Wejście do obiektu prowadzi od strony zachodniej i południowej. W przyziemiu wieży łukowo wycięty otwór mieści współczesną stolarkę drzwi dwuskrzydłowych, klepkowych, analogiczne drzwi /jednoskrzydłowe/ umieszczono w ścianie południowej przedsionka południowego / w przedsionku północnym zamurowano otwór wejściowy/. Zwężająca się ku górze wieża podzielona jest na 4 kondygnacje zaznaczone na elewacjach. Poszczególne kondygnacje przekrywają drewniane stropy, na które prowadzą drewniane schody drabiniaste.. W wyższych kondygnacjach wieży znajdują się po dwa półkolistie zamknięte otwory okienne/z drewnianymi żaluzjami/- z każdej strony

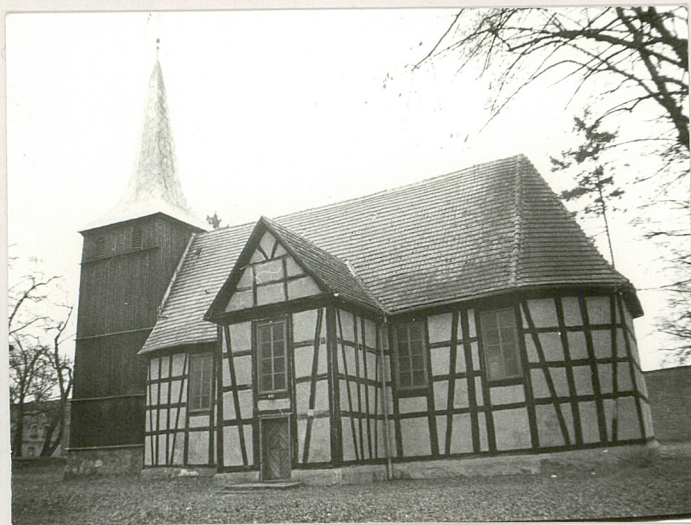
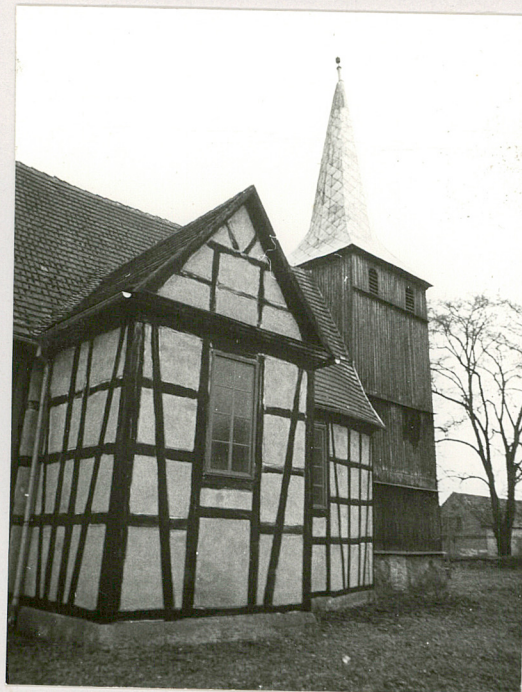
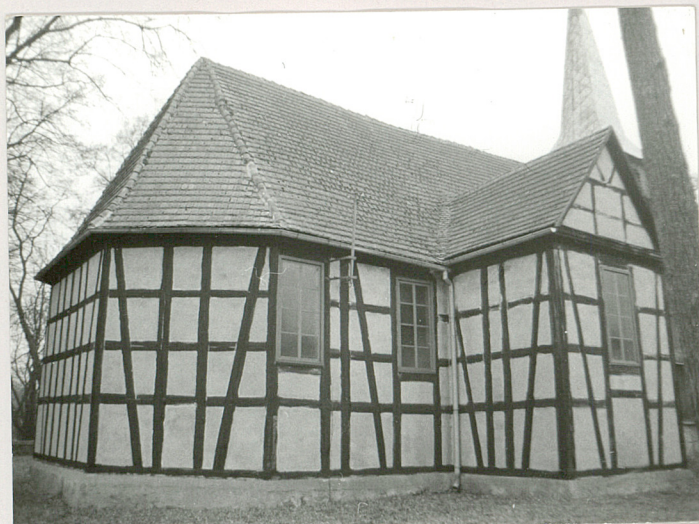
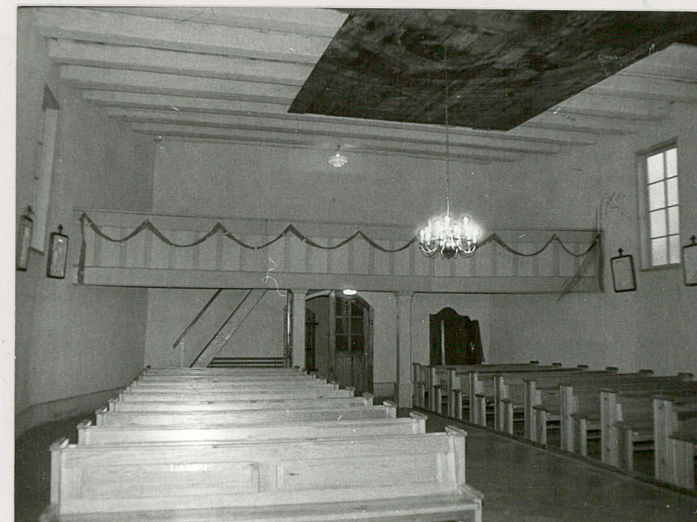
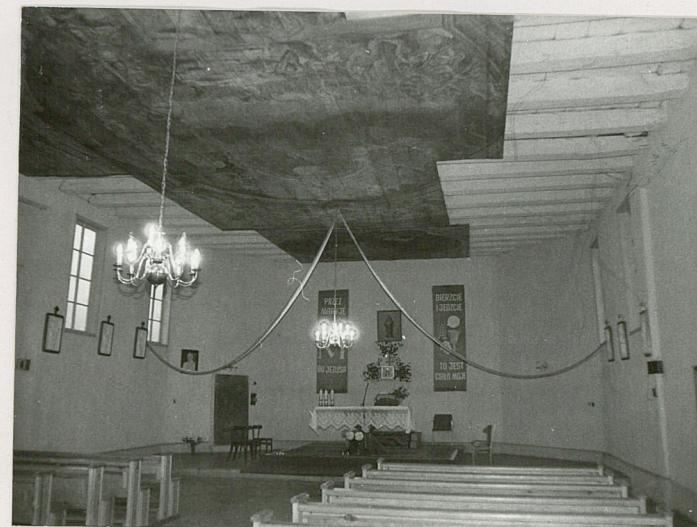
1. Miejscowość.....	Pniów	4. Obiekt (nazwa jak w karcie)	5. Zawartość wkładki (nazwa materiału uzupełniającego)
2. Gmina.....	Torzym	Kościół filialny p.w. Matki Boskiej	dokumentacja fotograficzna: elewacje pn.i
3. Województwo.....	zielonogórskie	Różańcowej	pd., wnętrze

fragment drewnianego stropu ze sceną "Ostatniej Wieczerzy" z rozebranego kościoła ewangelickiego w Kożuchowie / z 1727 roku/. Ściany od wewnątrz są otynkowane i pomalowane na kolor piaskowy. W północno-wschodnim narożniku kościoła wmurowano płytę nagrobną z 1714 roku /napisy nieczytelne/. Po stronie zachodniej znajduje się drewniany chór wsparty na dwóch słupach, na który prowadzą drabiniaste schody. Słupy i pełna balustrada chóru zdobiona jest prostą dekoracją snycerską. Posadzka kościoła i przedsionków wykonana została współcześnie z płytek lastriko, ławki i drewniana stolarka okienna są również współczesne. W dawnym przedsionku północnym /ob. kaplicy bocznej/ znajduje się prosty ołtarz o klasycystycznej formie przebudowany z dawnego "Kanzelaltar"u. Z pierwotnego wyposażenia kościoła zachowała się barokowa krypta umieszczona w przedsionku zachodnim. Kościół wyposażony jest w instalację elektryczną.
