DOM MIESZKALNY

1 poł. XIX w.

TRZCIEL

Plac Wolności 27

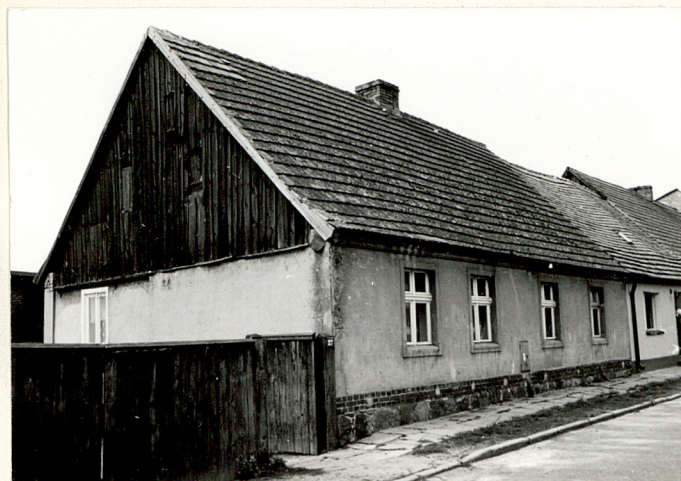
11. Zdjęcia: rzut, przekrój, sytuacja, orientacja

Fasada

H = 5,00 m

Plan - prostokąt o wym. 12,20 m x 8,50 m. Po obu stronach nieprzelotowej sieni rozmieszczone są w dwóch traktach pomieszczenia mieszkalne. Od pn.-zach. przylega prostokątna przybudówka wejściowa.

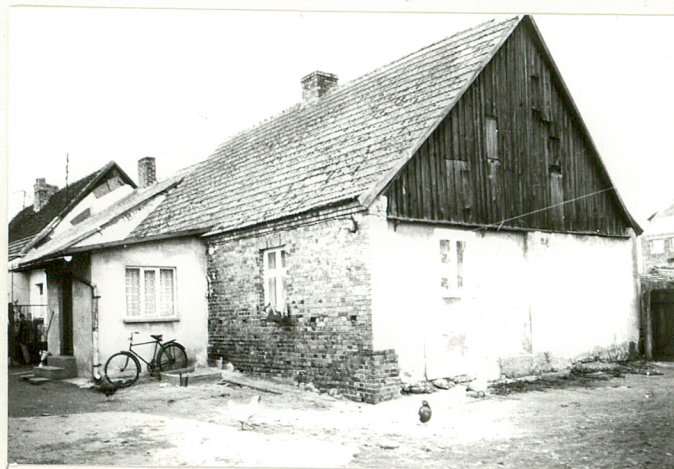
Elewacja gosp.

Okna obramowane są płaskimi opaskami. Fasadę wieńczy gzyms podokapowy oraz okap dachu. Elewacja zach. jest jednoosiowa i jednokondygnacyjna. Okno tworzące oś umieszczono w pn. części elewacji. Szczyt elewacji jest w całości oszalowany. Elewacja pn. - gospodarcza jest trójosiowa i jednokondygnacyjna. W części środkowej znajduje się weranda z drzwiami na osi. Osie boczne tworzą okna. Elewację wieńczy gzyms podokapowy oraz okap dachu. Elewacja nie jest otynkowana.

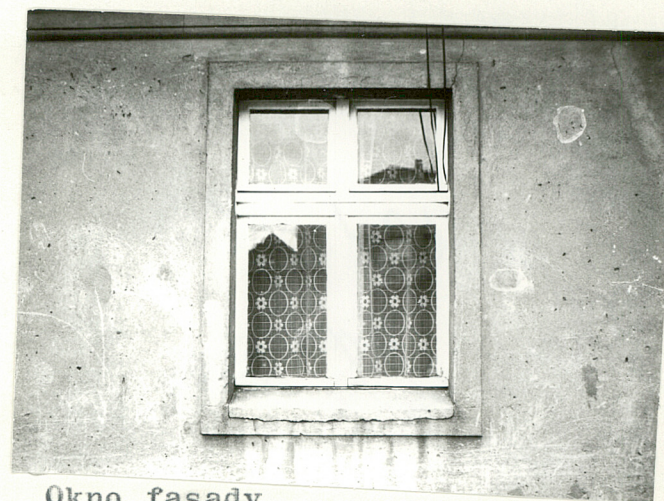
Okno fasady

Z dawnego wyposażenia zachowała się stolarka drzwiowa i okienna.
