1. Obiekt  
DOM MIESZKALNY NR 21

2. Czas powstania  
kon. XIX w.

3. Miejscowość  
BRÓJCE

1. Miejscowość B R Ó J C E	2. Obiekt (nazwa jak w karcie) DOM MIESZKALNY NR 21 UL. ŚWIERCZEWSKIEGO	3. Zawartość wkładki plan sytuacyjny, tekst, foto
-------------------------------	---	--

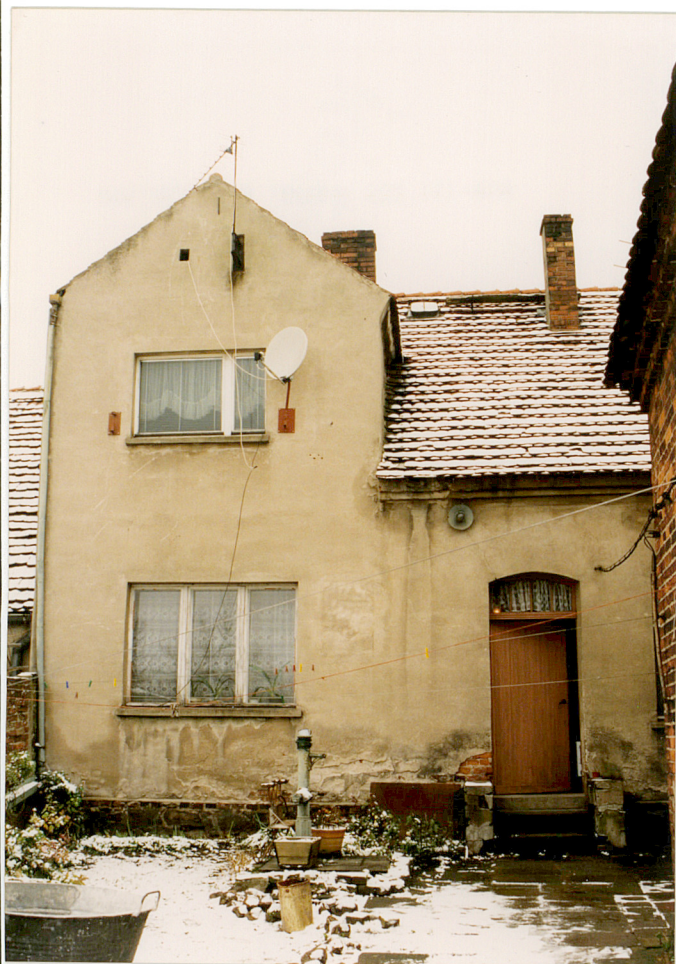
**Posadowienie** - ewidencjonowany obiekt osadzony na cokole z kamienia łamanego (od frontu otynkowany), w elewacji tylnej (fot. 3) odsłonięty z widoczną, wieńczącą warstwą cegły ceramicznej w układzie główkowym. Wysokość cokołu ok. 50 cm ponad poziom gruntu.

<b>14. Kubatura</b>  korpus - ok. 700 m <sup>3</sup> przybudówka - ok. 100 m <sup>3</sup>	<b>15. Powierzchnia użytkowa</b>  pow. zab. korpus - 112,7 m <sup>2</sup> przybudówka - 18,4 m <sup>2</sup>	<b>16. Przeznaczenie pierwotne</b>  mieszkalno-sklepowe	<b>17. Użytkowanie obecne</b>  mieszkalne
<b>18. Prace budowlane i konserwatorskie, ich przebieg i dokumentacja</b>  Po 1945 roku budynek pozostaje w rękach prywatnych, prowadzono w nim systematyczne prace remontowe i zabezpieczające: w 1976 r. zmieniono przeprucia okienne, wymieniono stolarkę okienną i drzwiową; zabudowano i zaadaptowano do celów mieszkalnych dawne pomieszczenia sklepowe. Wymieniono instalację elektryczną, w 1997 r. założono c.o.		<b>19. Stan zachowania (fundamenty, ściany zewnętrzne, ściany wewnętrzne, sklepienia, stropy, konstrukcje dachowe, pokrycie dachu, wyposażenie i instalacje)</b>  Ogólny stan techniczny ewidencjonowanego obiektu należy określić jako zadowalający. Brak zagrożeń konstrukcyjnych w obrębie więźby dachowej, stabilności ścian. Brak izolacji poziomej powoduje zawilgocenie ścian parteru (fot. 3), szczególnie w obrębie przybudówki, skorodowanie i ubytki tynku.

1. Elewacja frontowa - północno-zachodnia
2. Elewacja frontowa (NW) - widok od zachodu
3. Elewacja tylna południowo-wschodnia z wystawką
4. Widok ogólny przybudówki przy narożniku wschodnim
5. Ramowo-płycinowe, 2-skrzydłowe drzwi frontowe z półkolistym naświetlem
6. Wewnętrzne, 1-skrzydłowe, ramowo-płycinowe drzwi z ozdobną klamką i szyldzikiem
7. Półkolisty podciąg w korytarzu, widoczne w głębi policzkowe schody zabiegowe
8. Widok ogólny więźby dachowej.

Stolarka okienna - prawie cała stolarka okienna została wymieniona w trakcie remontu w latach 70-tych. Są to nowe, 3-skrzydłowe, okna podwójne (fot. 1,3), Jedynie w elewacji tylnej zachowało się stare okno krosnowe (fot. 4), 4-skrzydłowe dzielone asymetrycznym krzyżem.

Stolarka drzwiowa - także częściowo wymieniona. Drzwi frontowe (fot. 5) - dwuskrzydłowe, ramowo-płycinowe (płyciny profilowane, ponad ślemieniem półkoliste, dwupolowe nadświetle, ościeżnice płycinowe. Drzwi tylne (fot. 3) ramowo-klepkowe

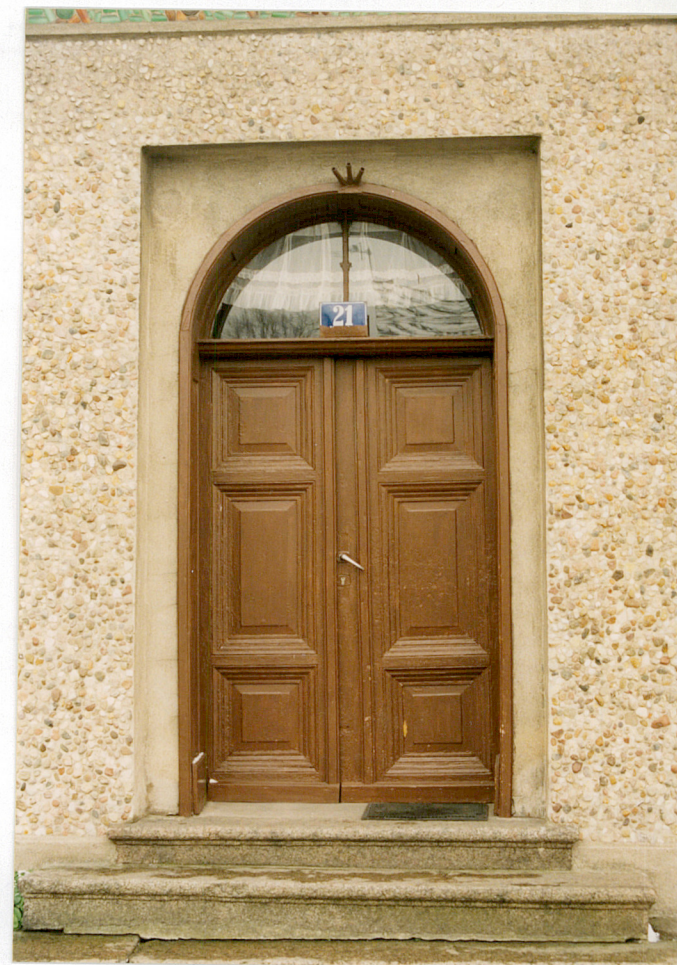
5.

Schody - umieszczone pośrodku przelotowego korytarza drewniane, policzkowe (fot. 7), zabiegowe (biegi nietynkowane), zaopatrzone w drenianą balustradę i poręcz. Schody przy drzwiach frontowych (fot. 5) kamienne, stopnie profilowane. Schody do piwnicy ceglane.

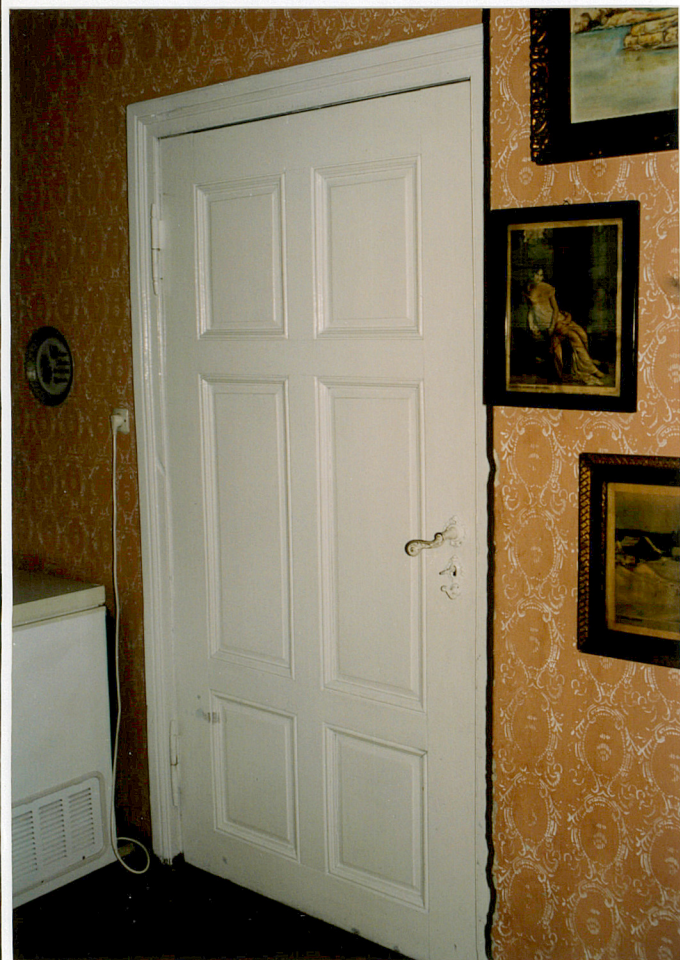
6.

jednoskrzydłowe, z łukowym, 4-polowym nadświetlem. Wewnątrz zachowała się także stolarka historyczna: 1-skrzydłowe, ramowo-płycinowe drzwi bez naświetli (fot. 6), zawieszone na trzpieniowych zawiasach, zaopatrzone w ozdobne mosiężne klamki i szyldziki. Także drzwi ramowo-płycinowe z dużymi naświetlami (fot. 7).

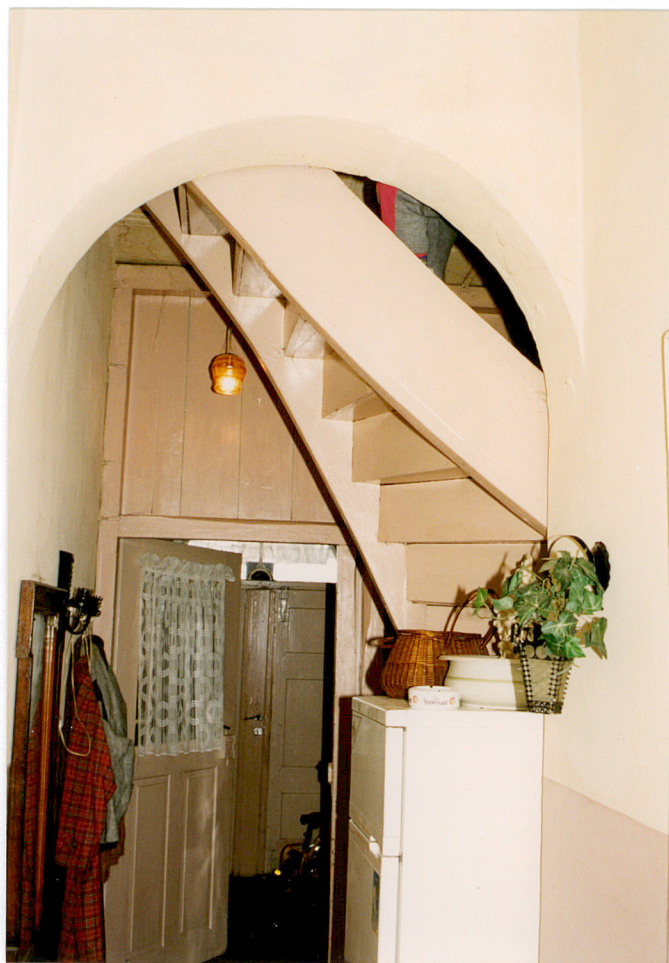
7.

**Stropy** - jednorodne typologicznie i chronologicznie; belkowe z deskowym pułapem, z nabitą trzcinową podsufitką, wyprawione tynkiem na gładko, malowane. W sieni strop z łukowatym podciągami (fot. 7). W piwnicy ceramiczny strop odcinkowy, bielony.

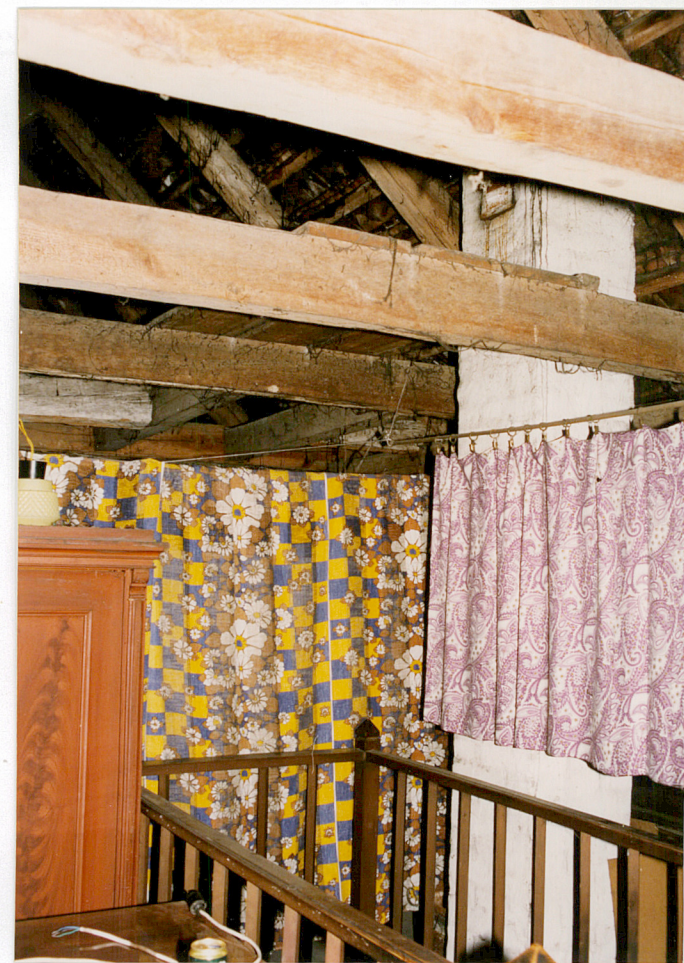
8.

**Wieżba dachowa** - krokeiowo-jętkowa z podwójną podporą stolcową i płatwią pośrednią poniżej poziomu jętek. Krokwie wsparte dołem na belkach stropowych. Wszystkie elementy więźby o mechanicznej obróbce i zróżnicowanych wymiarach: krokwie: 17 x 15 cm, Jątki: 12 x 18 cm, stojce 13 x 17 cm, płatew: 17 x 14 cm. W obrębie strychu dwa kominy słupowe z cegły ceramicznej.
