ZESPÓŁ FOLWARCZNY-KARTA ZAŁOŻENIA

POŁ.XVIw.-XIXw.
1913r.

DĘBINKA

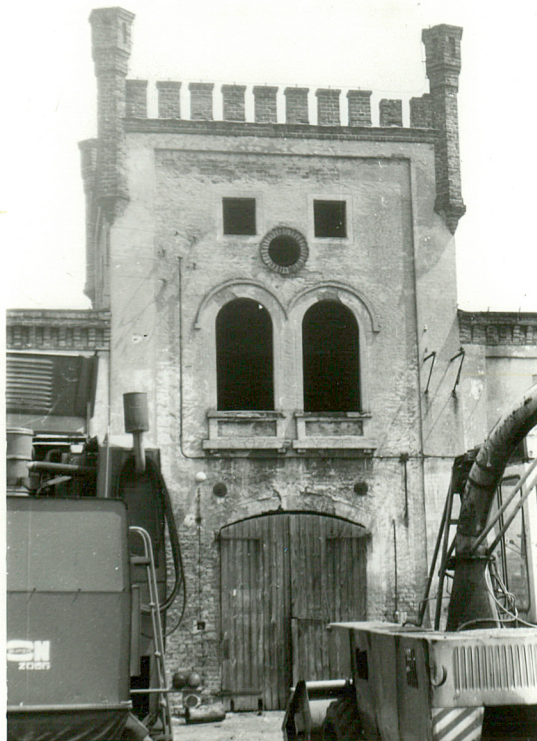
30.

- 29.strona wsch.podwórza od wsch.
- 30.kuźnia /3/
- 31.zaplecze techniczne od pn.
- 32.zaplecze techniczne od wsch.
- 33-35.domek ogrodnika
- 36.obiekt nr 4-od wsch.

Opis obiektu nr 3-kuźnia, paszarnia.

Budynek został wzniesiony najpewniej współcześnie z innymi obiektami ściany wsch dziedzińca/nr 2,4,5/, tzn. w końcu XIX lub na początku XXw., utrzymany podobnie, jak reszta w podobnym stylu-neogotyckim, usytuowany jest w centrum bloku obiektów zamykających podwórze od strony wsch. Pierwotnie chyba przejazdowy, bez wykaźnego podziału na paszarnię i kuźnię-ob. przedzielony; materiał-fundamenty z kamienia polnego i warstw cegły, ściany z cegły wypalanej w układzie krzyżowym o grub. ok. 40 cm; dach-pulpitowy kryty papą kładzioną na deskach łączonych na styk; wieżba dachowa-krokwiowa; kalenica wsparta na mnichu; strop-sklepienie odcinkowe/piwniczne/wsparte na ścianach nośnych/parter/, strop nagi/piętro/; posadzki-betonowe; schody-drewniane, drabiniaste; drzwi-wrota dwuskrzydłowe typu ciesielskiego na zawiasach pasowych krótkich, w otworze zamkniętym łękiem odcinkowym; drzwi bez stolarki budowlanej między kuźnią a oborą; podwójne klamki-wejściowe do magazynu; jednoskrzydłowe typu ciesielskiego między paszarnią a oborą; okna-krosnowe, metalowe, 15-polowe w otworze zamkniętym łękiem odcinkowym/parter/; okna bez stolarki budowlanej zamknięte łękami pełnymi/piętro/, kwadratowe otwory okienne na poddaszu; rzut-obiekt na planie prostokąta, podzielony na 2 części różnych rozmiarów; /patrz rysunek na karcie obory-ob. nr 2/; bryła-część zach: dwukondygnacyjny, niepodpiwniczony, o użytkowym poddaszu, kryty dachem pulpitowym; część wsch-jednokondygnacyjna z użytkowym poddaszem; elewacja zach-frontowa-na parterze szerokie wrota, nad nimi 2 okna z podkreślonymi wąskimi listwami łękami pełnymi, powyżej 2 kwadratowe otwory okienne; między oknami piętra i poddasza-w centrum-okrągły otwór obwiedziony obramowaniem z cegły czerwonej/najpewniej po zegarze/; całość zwieńczona formą krenelaża z 4 wieżyczkami narożnymi; elewacja tynkowana/poza krenelażem/; elewacje pn, pld.-analogiczne, zabudowane obiektami obory oraz domu mieszkalnego, widoczne ściany "wieży" z 2 otworami okiennymi, jak w el. zach/poddasze/i krenelażem; elewacja wsch-na parterze okno na miejscu drzwi, wyżej 2 zamurowane okna, nad tym-cofnięta-"wieża" ze ścianą, jak w el. pn i pld; brak zabytkowego wyposażenia wewnątrz; instalacje-elektryczna, odgromowa, piec kowalski. Widoczne ubytki więźby dachowej i stropu nad 2 kondygnacją "wieży", zniszczenia warstwy tynku.

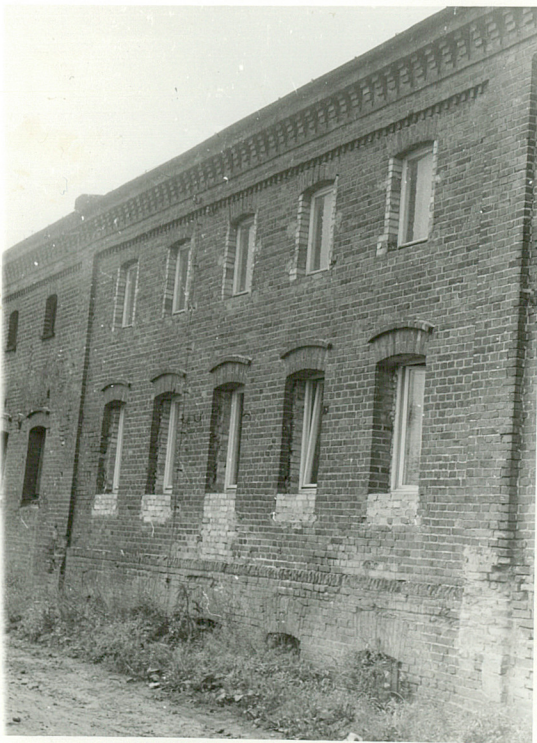
36.

Opis obiektu nr 4-dom mieszkalny, ob. budynek administracyjny.

Budynek nr 4 /Dębinka 1/wzniesiony został równocześnie z sąsiednim obiektem nr 5-stajnią pod koniec XIX lub na początku XXw., w podobnym, jak ona stylu. Pierwotnie przeznaczony na mieszkanie dla 4 rodzin, ob. przebudowany na biura gospodarstwa. W obiekcie przeprowadzany jest remont-2 kondygnację przygotowuje się na biura-pierwotnie mieszkania dla starców; budynek umieszczony między obiektami nr 3-kuźnia i 5-stajnia, w ramach zabudowy wsch. ściany dziedziny gospodarczego. Materiał-fundamenty z kamienia polnego, ściany z cegły wypalanej w układzie krzyżowym o grubości ok. 40 cm/nośne/ i 30 cm/działowe/; dach-dwuspadowy, kryty papą kładzioną na deskach łączonych na styk; wieżba dachowa-jętkowa o stolcu stojącym pojedynczym; strop-w piwnicy sklepienie odcinkowe, na parterze DMS, na poddaszu legarowy; posadzki-w piwnicy glinobitka, na parterze i poddaszu beton; schody-betonowe; zewnętrzne do piwnicy ceglano-cementowe; drzwi-główne dwuskrzydłowe, ramowo-płycinowe, deski łączone żaluzjowo, z łukowym nadświetlem, na zawiasach kątowych; wewnętrzne podwójne, klejone; okna-zespolone, uchylne w otworach zamkniętych łękami odcinkowymi; rzut-budynek na planie prostokąta o boku dłuższym prostopadłym do kalenicy, dwutraktowy z korytarzem biegnącym przez środek wnętrza; bryła-budynek dwukondygnacyjny, podpiwniczony, bez poddasza, kryty dachem dwuspadowym, wbudowany między obiekty obory i stajni; elewacja zach-frontowa, symetryczna, tynkowana; na parterze w centrum drzwi w ramach wydzielonej płyciny/grubszy tynk wokół/, po ich bokach po 2 okna, nad którymi łęki odciążające; nad otworami parteru 5 okien; całość zwieńczona gzymsem nietynkowanym; przed drzwiami betonowe schody; elewacja wsch-symetryczna, 5-osiowa, nietynkowana; na parterze i piętrze po 5 okien, gzyms, jak w elewacji zach; pod oknami parteru 5 otworów wyspowych do piwnicy; poniżej gzymsu arkadowego gzyms kostkowy; wnętrze-całkowicie przebudowane; brak zabytkowego wyposażenia wewnątrz; instalacje-elektryczna, wodna, kanalizacyjna, c.o., odgromowa.

Obiekt w dobrym stanie technicznym.

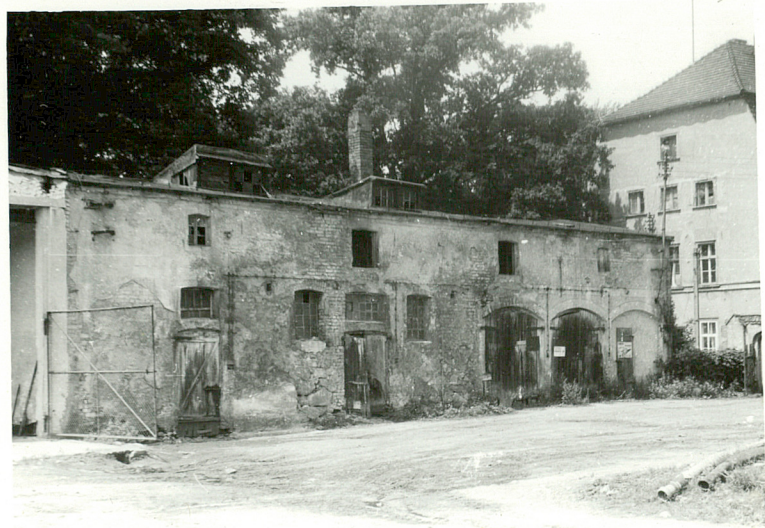
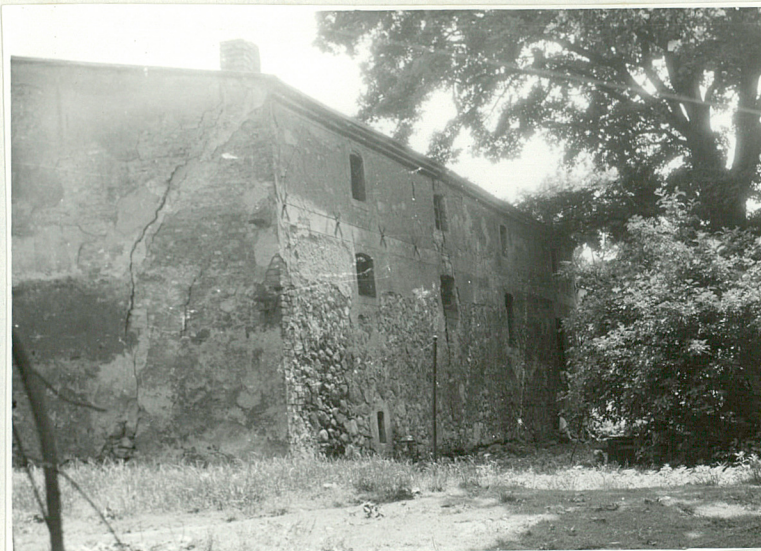
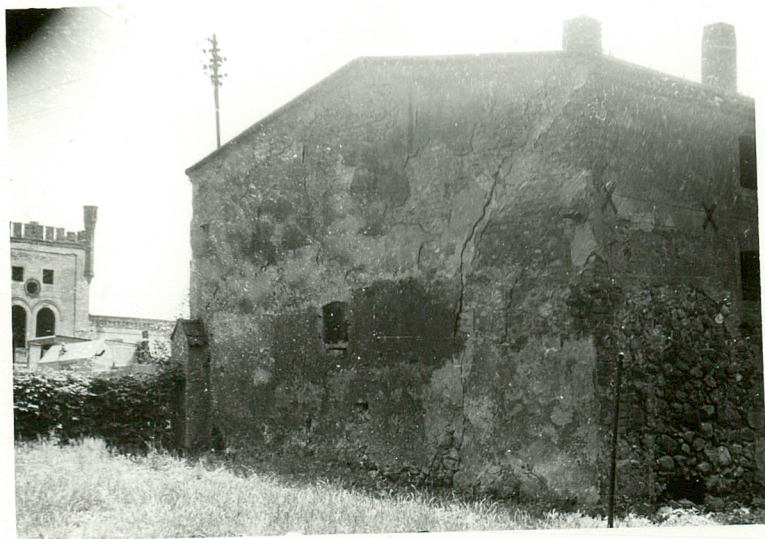
- 37-39.obiekt nr 9
- 40-42.młyn
- 43-45.kuźnia /11/
- 46-49.dom mieszkalny Dębinka 2 /13/

Budynek został wzniesiony najpewniej na początku XXw. lub jeszcze w końcu XIXw. /konstrukcja analogiczna, jak w budynku kuźni/11/-podobne kotwy/z przeznaczeniem na wozownię, kurnik, gołębnik, z czasem jedno z pomieszczeń zamieniono na garaż samochodu właścicieli. Obecnie pełni funkcję garażu, magazynu, chlewa. Usytuowany jest na terenie podwórza gospodarczego, po jego zach stronie, w bezpośrednim sąsiedztwie oficyny pałacu i bramy przejazdowej na teren rezydencji; do jego północnej ściany przystawiono wiatę na maszyny/8a/; materiał-fundamenty z kamienia polnego, ściany w technice mieszanej z kamienia polnego obrobionego i otoczków oraz cegły wypalanej, grubość ścian ok. 40 cm; tynkowane; dwuspadowy kryty papą kładzioną na deskach dach; więźba dachowa-jętkowa o stolcu stojącym podwójnym; strop-nagi, belki stropowe wsparte na ścianach działowych i nośnych; posadzki-glinobitka i beton; drzwi-wrota dwuskrzydłowe typu ciesielskiego na zawiasach pasowych, drzwi jednoskrzydłowe typu ciesielskiego na zawiasach pasowych; otwory drzwiowe zamknięte łękami odcinkowymi; okna-krosnowe, metalowe, uchylne, 18-, 16-, 8- i 4-polowe; krosnowe drewniane 4-polowe; rzut-obiekt na planie prostokąta podzielony na 5 pomieszczeń prostopadle do kalenicy; bryła-budynek jednokondygnacyjny, niepodpiwniczony, o użytkowym poddaszu /pierwotnie/, szerokofrontowy, kryty dachem dwuspadowym z 2 wystawkami o daszkach pulpituowych, do ściany północnej dobudowana wiatę; elewacja zach-frontowa, asymetryczna, na parterze 5 otworów drzwiowych/2 pary drzwi, 2 pary wrót, blenda po wrotach z niewielkimi drzwiami/, nad drzwiami jednoskrzydłowymi niskie okna; 2 okna między drzwiami; na poddaszu symetrycznie rozstawione otwory wejściowe /2/ i okna/2/; wystawki przeszklone; elewacja wsch-symetryczna, 4-osioła, na parterze i poddaszu po 4 okna, między kondygnacjami listwa gładzonego tynku; elewacja półd-przysłonięta przez wiatę; elewacja pn-szczytowa-niewielki otwór-dawne wejście dla kur; wnętrze-podzielone na 5 pomieszczeń różnych rozmiarów i funkcji; w pomieszczeniu środkowym zachowały się wieszaki na uprzęż konską; brak zabytkowego wyposażenia wnętrza; instalacje-elektryczna, odgromowa.

Budynek w złym stanie technicznym-zniszczone stropy, więźba dachowa, spękane ściany, odpadający tynk, przeciekający dach. Fotografie-patrz wkładka nr 7

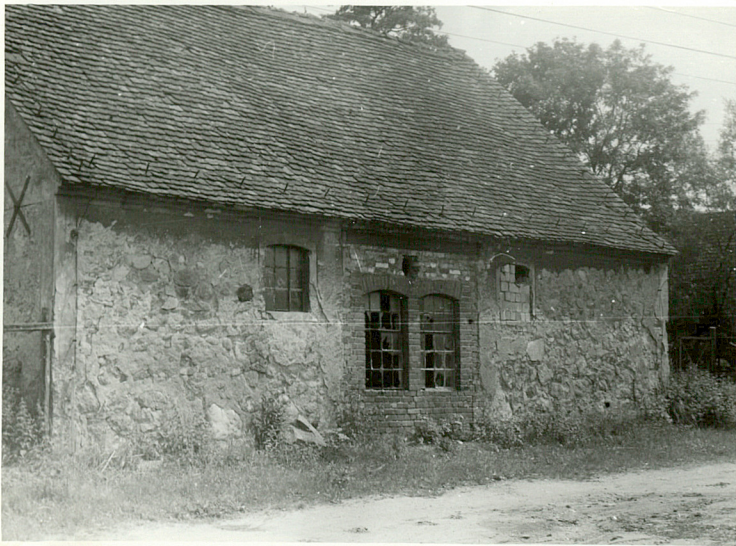
Budynek kuźni/11/został wzniesiony najprawdopodobniej na początku XXw.lub jeszcze pod koniec wieku XIX.Zlokalizowany jest na terenie zaplecza technicznego folwarku znajdującego się na wsch od podwórza gospodarczego,po wsch stronie drogi prowadzącej do kolonii mieszkaniowej i Łajaczka,na osi głównej bramy wjazdowej na dziedziniec.Obecnie nieużytkowany;ustawiony kalenicowo na osi pn-płd w odległości ok.10 m od drugiego budynku zaplecza-stelmacharni/12/;materiał-fundamenty z kamienia polnego nieobrobionego;ściany z kamienia polnego łupanego i otoczków,łączonego zaprawą wapienno-piaskową i częściowo z cegły;dach-dwuspadowy kryty dachówką karpiówką pojedynczo;wieżba dachowa-jętkowa o stolcu stolcu stojącym pojedynczym;strop-legarowy,obrzucony zaprawą wapienną na trzcinowaniu;posadzki-częściowo betonowe,częściowo glinobitka;drzwi-wrota dwuskrzydłowe typu ciesielskiego na zawiasach pasowych;okna-krosnowe,metalowe,uchylne 20-i 9-polowe w otworach zamkniętych łękami odcinkowymi;rzut-obiekt na planie prostokąta;bryła-budynek jednokondygnacyjny,miepodpiwniczony,o użytkowym poddaszu,wąskofrontowy;kryty dachem dwuspadowym z wysokim kominem;elewacja zach-w centrum 2 okna,wokół których płycina z cegły wypalanej czerwonej/pierwotnie tu wrota wjazdowe/,nad nimi gruba szyna stalowa;po bokach 1 okno i jeden otwór okienny zamurowany;pod okapem dachu gzyms koronujący tynkowany,na obrzeżach elewacji listwy z tynku;elewacja wsch-2 okna symetrycznie rozstawione,gzyms i listwy,jak w elewacji zach;elewacja płd-frontowa,szczytowa,asymetryczna,na parterze wrota obwiedzione gładzonym tynkiem,powyżej otwór wejściowy na poddasze/bez stolarki budowlanej/;elewacja pn-szczytowa,symetryczna,na parterze 2 okna,powyżej nich słabo czytelna listwa tynkowa,na poddaszu 2 otwory wentylacyjne w kształcie krzyża;wyposażenie-stary piec kowalski;instalacje-odgromowa.

Budynek obecnie nieużytkowany,przeznaczony najpewniej do rozbiórki,w złym stanie technicznym.
