KARTA EWIDENCYJNA
ZABYTKU
NIERUCHOMEGO

5816

PAŁAC

DĘBINKA

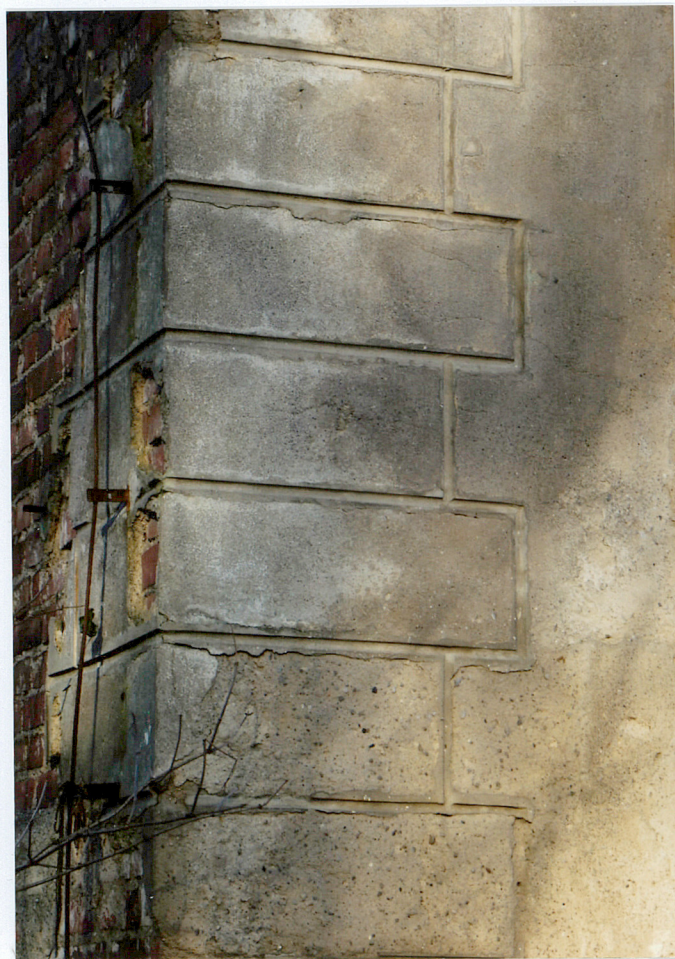
2

6. Elewacja wsch. (fasada) korpusu głównego pałacu;
7. Elewacja wsch. przybudówki pd.;
8. Elewacja wsch. i pd. przybudówki pd.;
9. Okno w parterze elewacji wsch. przybudówki pd.;

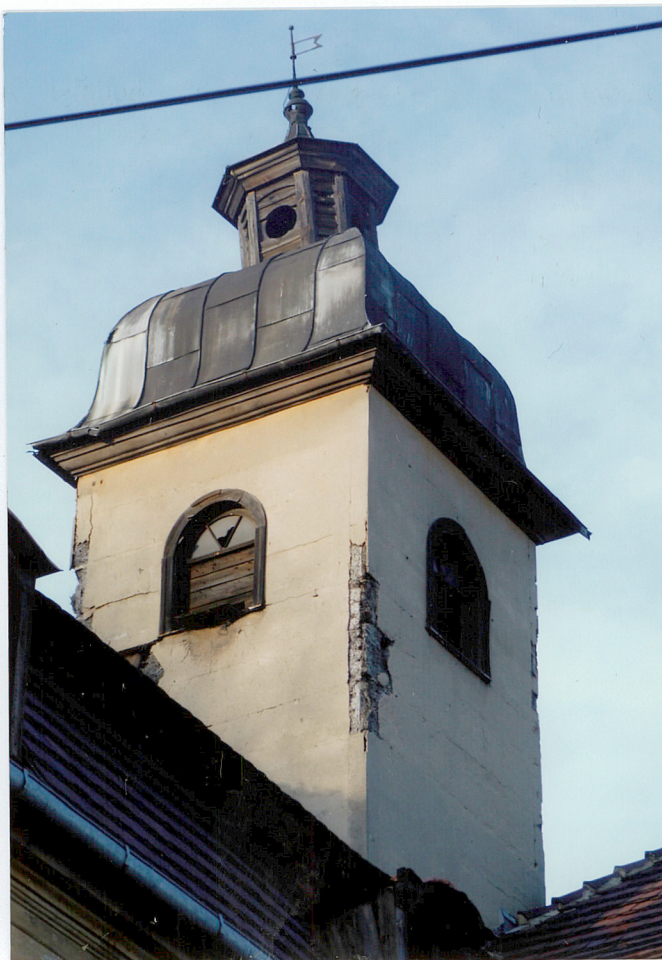
3

1. Widok ogólny na pałac od strony pn – wsch.;
2. Boniowanie elewacji wsch. i zach. przybudówki pd.;
3. Wieża;
4. Elewacja pd. przybudówki pd.;
5. Widok ogólny na pałac od strony folwarku (pd);

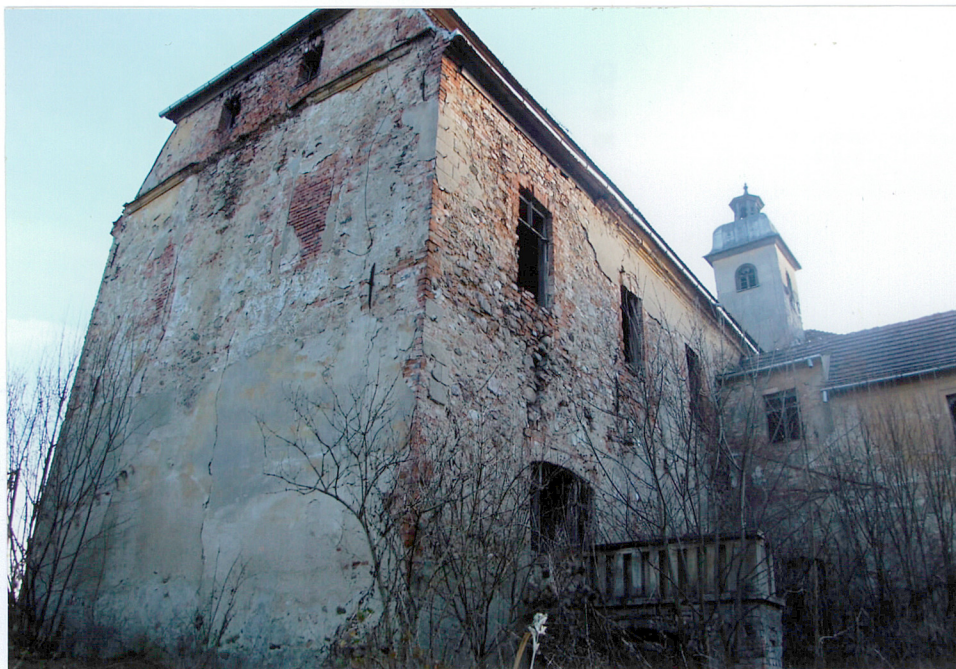
Elewacja północna pałacu trzykondygnacyjna, dwuosiowa, zakomponowana jest symetrycznie. W drugiej kondygnacji znajdują się dwa prostokątne otwory okienne, obecnie zamurowane. Powyżej, w kondygnacji poddasza, oddzielonego profilowanym gzymsem, umieszczone są dwa małe prostokątne okna. Na całej ścianie widoczne są liczne pionowe spękania oraz skotwienia, założone jeszcze przed 1945 r.

10. Okno drugiej kondygnacji elewacji wsch. przybudówki pd.;
11. Okno trzeciej kondygnacji elewacji wsch. przybudówki pd.;
12. Elewacja pn. i zach. korpusu głównego pałacu;

20. Najpilniejsze postulaty konserwatorskie Zły stan zachowania budynku wymaga przeprowadzenia kapitalnego remontu. Dotyczy to przede wszystkim wzmocnienia północnej, szczytowej ściany pałacu; wymiany pokrycia dachowego; uzupełnienia i odtworzenia tynków zewnętrznych; konserwacji medalionów i innych zachowanych detali architektonicznych; wstawienia stolarki okiennej na wzór okien historycznych; konserwacji lub odtworzenia drzwi zewnętrznych i wewnętrznych; odtworzenia tarasu nad portykiem kolumnowym i balkonu itd. Remont wnętrza powinien objąć wzmocnienie i częściową wymianę stropów; naprawę, uzupełnienie i konserwację klatek schodowych, naprawę podłóg, tynków, założenie instalacji itd. W trakcie prac powinny być przeprowadzone badania konserwatorskie i architektoniczne.

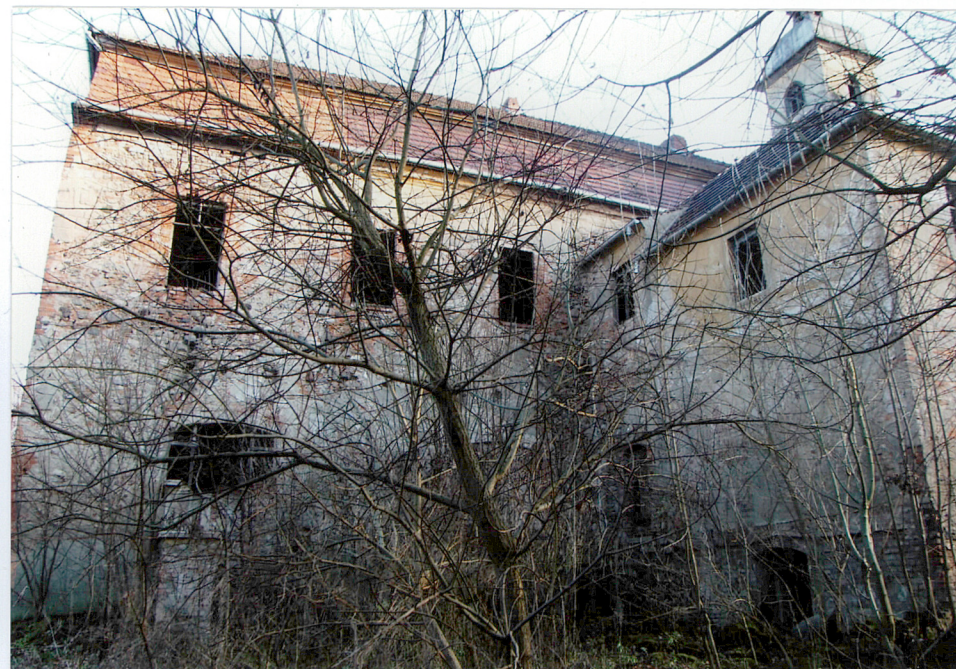
13. Elewacja zach. korpusu głównego pałacu;
14. Przybudówki zach. i łącznik;
15. Przybudówka zach. i elewacja zach. przybudówki pd.;
16. Okno drugiej kondygnacji przybudówki zach.;

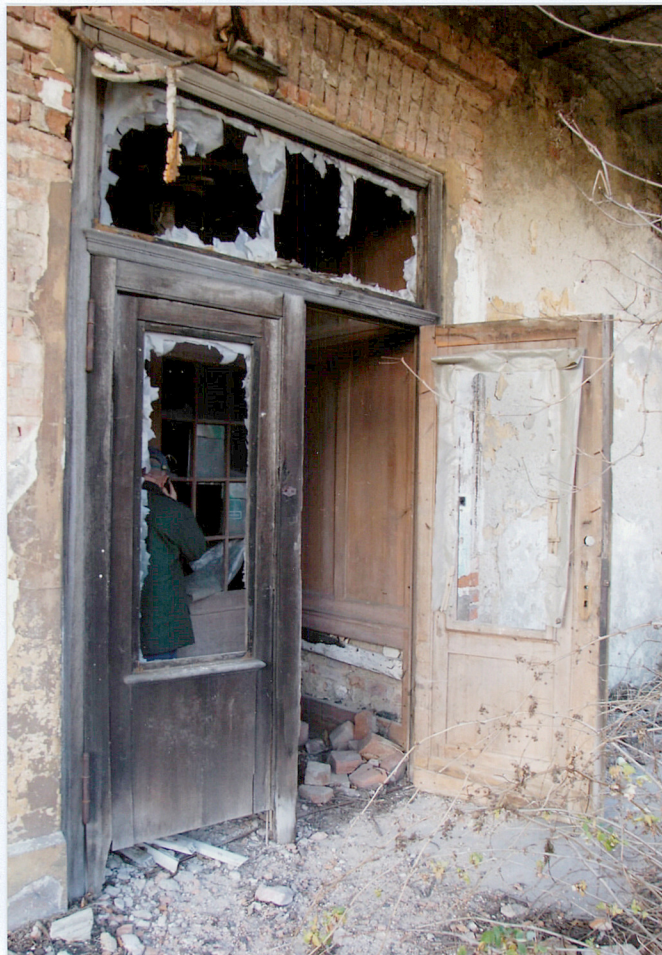
Otwory drzwiowe. Wejście główne do pałacu umieszczone w elewacji wschodniej (fasadzie) w otworze w kształcie prostokąta. To drzwi drewniane podwójne z nadświetlem, dwuskrzydłowe, umieszczone w drewnianych ościeżach wypełnionych drewnianą boazerią - szpaletami. Skrzydła zewnętrzne ramowo - płycinowe, oba wypełnione tylko jedną płyciną, najprawdopodobniej pierwotnie przeszkloną. Skrzydła wewnętrzne z górnymi płycinami przeszklonymi, podzielonymi szczeblinami na szereg kwadratowych pól. Wejście boczne w elewacji południowej przybudówki, w otworze o wykroju prostokąta, to drzwi drewniane w drewnianej ościeży, dwuskrzydłowe, ramowo - płycinowe, z górnymi płycinami pierwotnie przeszklonymi.

17. Wejście główne w elewacji wsch.;
18. Wejście boczne w elewacji pd. przybudówki pd.;
19. Medalion w fasadzie pałacu (elewacji wsch.), personifikacja wiosny;

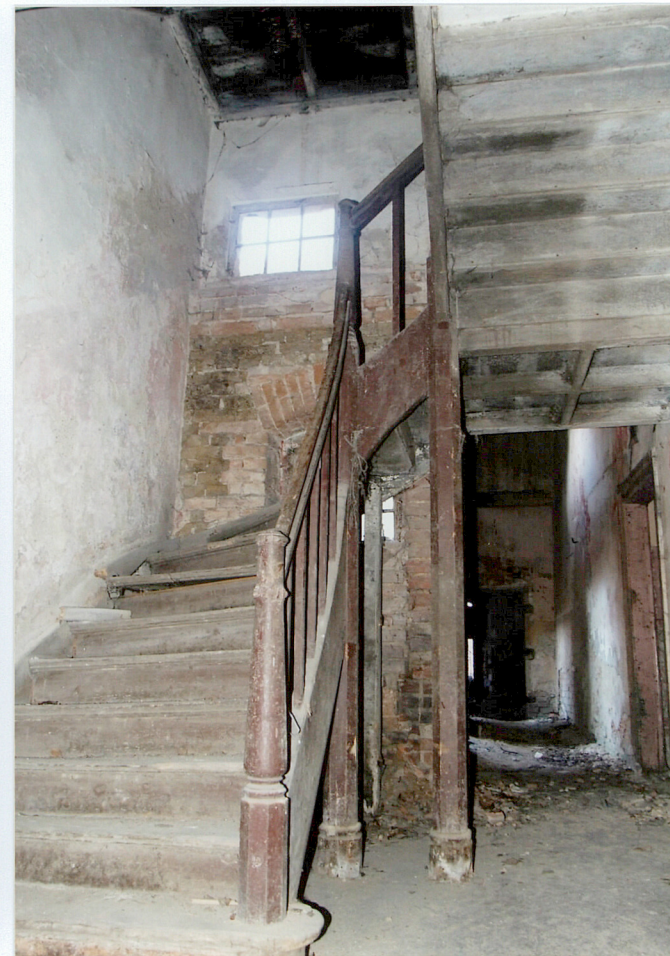
w przybudówce zachodniej, pełniąca pierwotnie funkcję głównej klatki schodowej, drewniana, ze schodami dwubiegowymi, powrotnymi. Dolny bieg schodów i balustrady nie zachował się. Druga klatka schodowa, również drewniana, dwubiegowa, ze stopniami zabiegowymi w pierwszym biegu, z drewnianą, dekoracyjnie opracowaną balustradą tralkową.

23. Drzwi wewnętrzne w sieni (korpus główny pałacu);
24. Drzwi wewnętrzne w przybudówce pd.;
25. Klatka schodowa boczna (na styku korpusu i przybudówki);

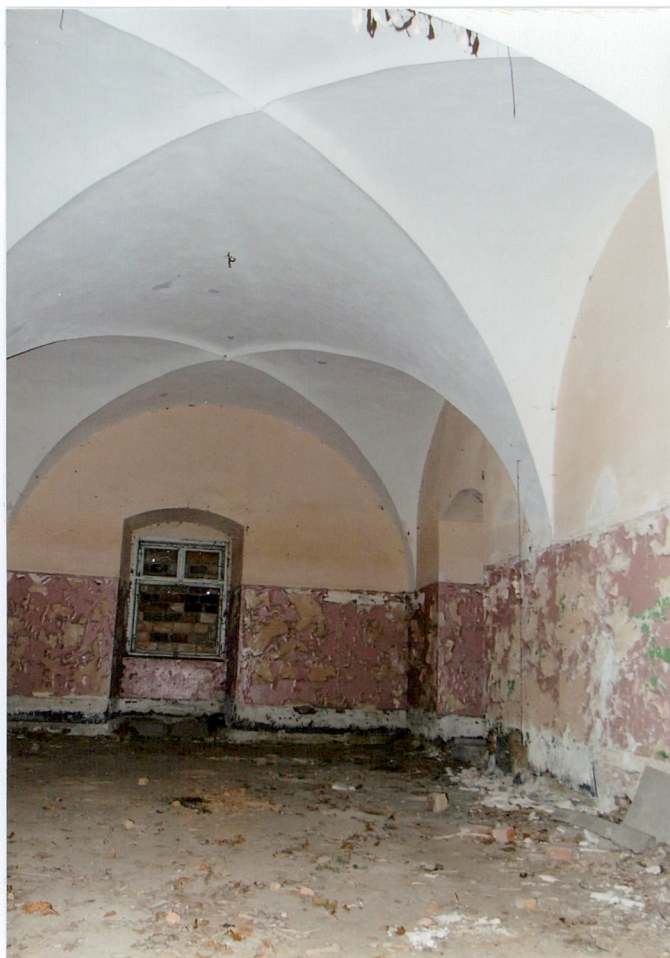
Wnętrze pałacu w znacznym stopniu jest zdewastowane. Rozplanowanie pomieszczeń w korpusie głównym pałacu zachowało się do chwili obecnej w swojej niezmienionej formie. Układ przyziemia, powtarza układ piwnic. Cztery pomieszczenia umieszczone w czterech poprzecznych traktach, przesklepione sklepieniami krzyżowym, połączone ze sobą amfiladowo. Pomieszczenie w drugim paśmie od południa, pełniło rolę sieni, po dostawieniu dobudówek, zamienione zostało na holl połączony z wtórnie przebitym w XIX w. wejściem (elewacja wsch.). Przybudówka południowa w poziomie parteru pełniła funkcję zaplecza gospodarczego. Mieściły się tu pokoje dla służby, pomieszczenia gospodarcze, a w późniejszym okresie sanitariaty. Wnętrze przybudówki oparte o centralnie umieszczony korytarz skomunikowany z główną klatką schodową umieszczoną w przybudówce zachodniej. Druga klatka umieszczona jest na styku przybudówki południowej i korpusu głównego. W łączniku pomiędzy dobudówkami zachodnimi znajdowała się kuchnia. Rozplanowanie piętra w ogólnych zarysach powtarza układ przyziemia. W korpusie głównym pałacu układ konstrukcyjny ścian pozostał bez zmian, wprowadzono natomiast liczne ścianki działowe wyodrębniające mniejsze pomieszczenia. Z głównej klatki schodowej wchodziło się do przestrzennego hallu, skomunikowanego z bocznymi pomieszczeniami. W części północnej znajdowały się prywatne pomieszczenia właścicieli: salon, pokój przyjęć, sypialnia i łazienka. Wszystkie pokoje są połączone amfiladowo. Na piętrze przybudówki południowej po obu stronach korytarza ulokowane były pokoje gościnne.

30. Wnętrze pomieszczenia w trakcie południowym korpusu pałacu;
31. Więźba dachowa nad przybudówką;
32. Więźba dachowa nad przybudówką;
33. Sień;
34. Fragment ściany w piwnicy pod korpusem głównym pałacu;
