STAJNIA OB. MAGAZYN ŚRODKÓW OCHRONY ROŚLIN/2/

500/1 w zespole folwarcznym

STARE CZAPLE
PUSTKÓW

Stajnia hodowlana

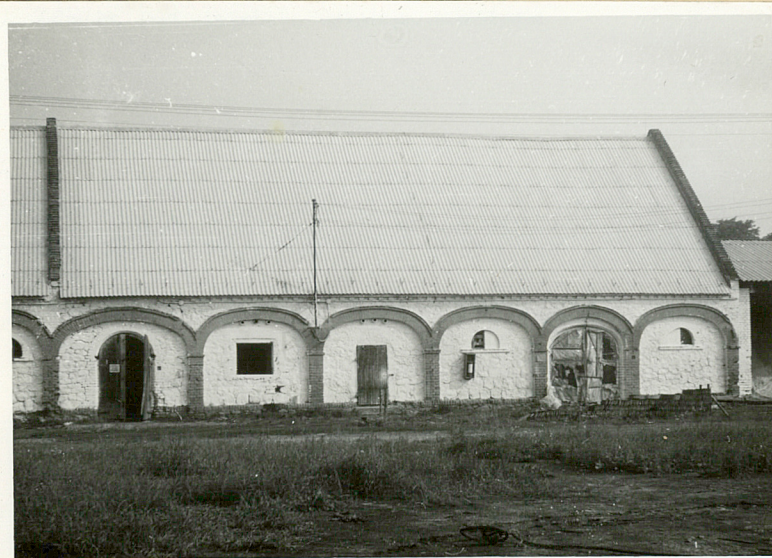
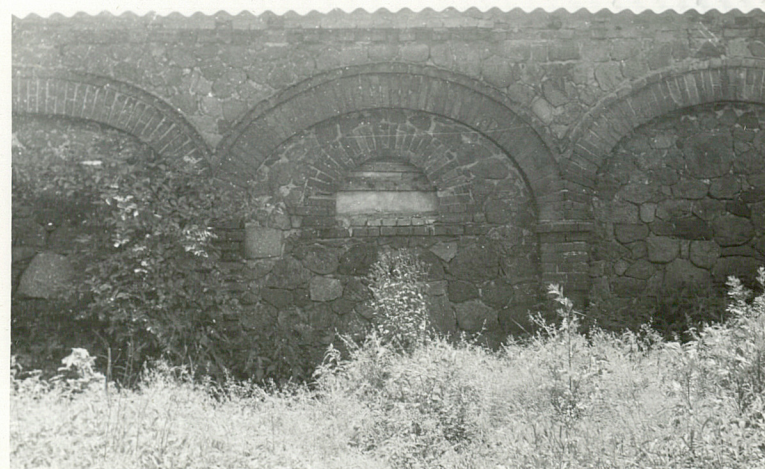
Sytuacja-budynek został wzniesiony w ramach zabudowań pn ściany podwórza gospodarczego;ustawiony kalenicowo na osi wsch-zach z niewielkim od niej odchyleniem;zach swą ścianą szczytową przylega do obiektu obory uniwersalnej /1/,zaś do jego wsch ściany przylega wiata /3a/ oraz magazyn środków chemicznej ochrony roślin /3/; na tyłach budynku znajduje się łąka;materiał-fundamenty z kamienia polnego łamane-go i otoczków oraz warstwy cegieł;ściany o szkielecie z cegły wypalanej i wypełnisku z kamienia polnego-otoczków;ściana szczytowa z cegły wypalanej w układzie krzyżkowym;do wiązania cegieł i kamienia użyto zaprawy cementowo-wapiennej;grubość ścian nośnych ok.60 cm,ścian działowych ok.40cm;elewacja pld bielona,wnętrze tynkowane i bielone;dach-dwuspadowy,kryty eternitem szerokofalistym kładzionym na łąkach więźba dachowa-jętkowa o stolcu stojącym podwójnym;stolce o wym.20x20cm,krokwie o wym.14x16cm rozstawione co ok.90 cm;sklepienia-w pomieszczeniu stajni sklepienie krzyżowe a nad gankami paszowymi kolebkowe;wsparte na 4 dźwigarach metalowych o przekroju okrągłym i średnicy 15 cm wmurowanych w podstawy ceglano-cementowe;w pozostałej części budynku strop odcinkowy Kleina o płycie lekkiej wypełnionej cegłą szamotową;posadzki-w stajni stanowiska wyłożone cegłą wypalaną i obrzucone zaprawą wapienną,ganki paszowe nieco wyżej w stosunku do reszty pomieszczenia zbudowane z cegły i kamienia i obrzucone zaprawą cementowo-wapienną,ganek gnojowy z otoczków obrzuconych zaprawą cementowo-wapienną;w pozostałej części budynku posadzka betonowa;schody-drabiniaste,drewniane,o stopniach grubości ok.2,5-3 cm,poręcz bez tralek;drzwi-2 pary X wrót typu ciesielskiego o otworach zamkniętych łąkami:pełnym i odcinkowym,na zawiasach pasowych;drzwi jednoskrzydłowe prawe z łąt o wzmacnianych bokach w ~~na~~ otworze o nadprożu prostym;wewnątrz drzwi typu ciesielskiego;okna-skrzynekowe 1-polowe;krosnowe półokrągłe o ramie drewnianej;wycinki 1/4 koła w otworach półokrągłych;rzut-obiekt na planie prostokąta podzielony na 3 pomieszczenia o różnej powierzchni i funkcji;bryła-budynek jednokondygnacyjny,częściowo podpiwniczony,/piwnica pod pomieszczeniem ze schodami/,z użytkowym poddaszem,kryty dachem dwuspadowym;wys.obiektu ok. , m;elewacja pld-frontowa-podział wertykalny na 6 płycin ślepymi arkadami o łąkach koszowych;w płycinach 1,3,5 /licząc od zach/ otwory drzwiowe różnych rozmiarów i kształtów;w pozostałych płycinach otwory ~~drzwiowe~~ ^{okienne}:w 2 płycinie okno prostokątne,w 4 i 6 otwór okienny półokrągły,lecz okno tylko w 1/2 powierz-

Stan ogólny budynku dobry.

Utrzymanie budynku w dotychczasowym stanie technicznym.

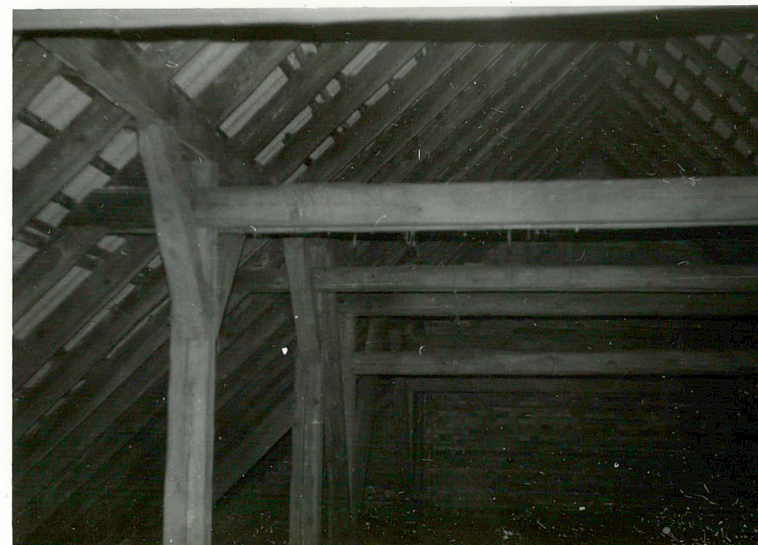
1. elewacja wsch.
2. fragm. ol. pn.
3. elewacja wsch.
4. wnetrze
5. fragm. ogrodzenia boksów
6. więźba dachowa
7. wózek do paszy
