1. Obiekt

OBORA UNIWERSALNA, OB. MAGAZYN MATERIAŁÓW BUDOWLANÝCH

pocz. XXw.

STARE CZAPLE

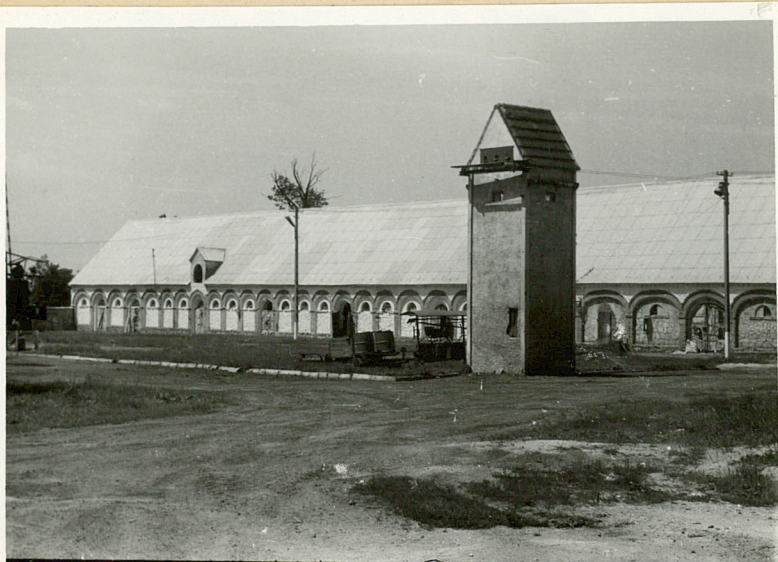
1

- fotografie
1. elewacja pld.
  2. " zach.
  3. fragm. elew. pld.
  4. " " pn.
  5. okno w elew. pn.
  6. wystawka w elew. pn.
  7. wnętrze
  8. ganek paszowy
  9. szyna wózka
  10. więźba dachowa
  11. konstrukcja stropu
