## STRZESZOWICE

| 2. Gmina | TRZEBIEL | <b>KOŚCIÓŁ EWANGELICKI</b> | c.d. p.13 opis obiektu, plan sytuacyjny, spis fotografii |

# WKŁADKA DO KARTY ZABYTKÓW ARCHITEKTURY I BUDOWNICTWA

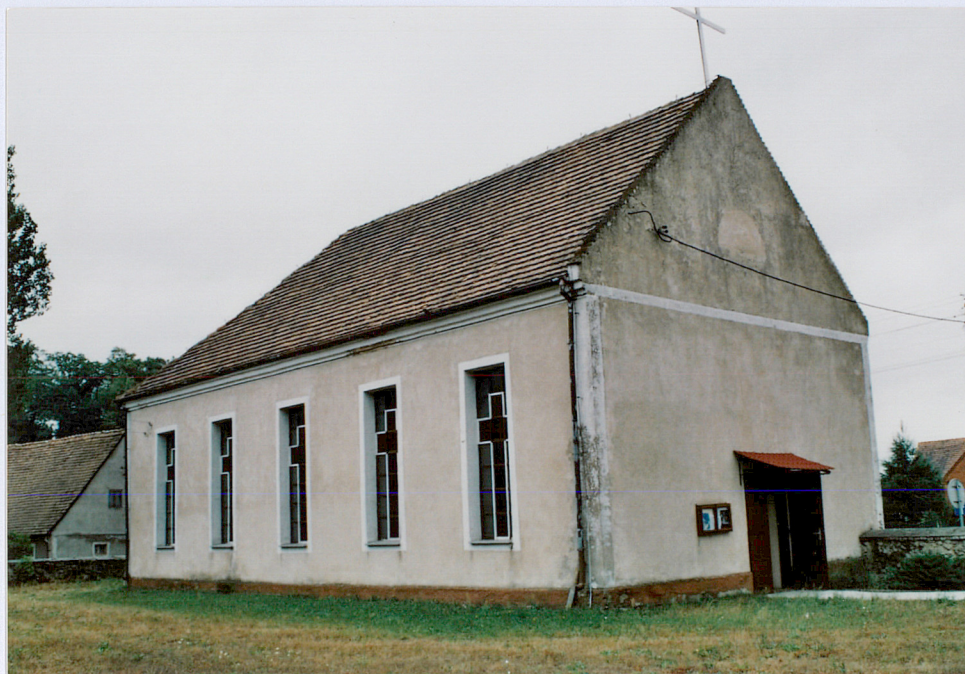
Fot. 2

Fot. 2. - elewacja północna kościoła

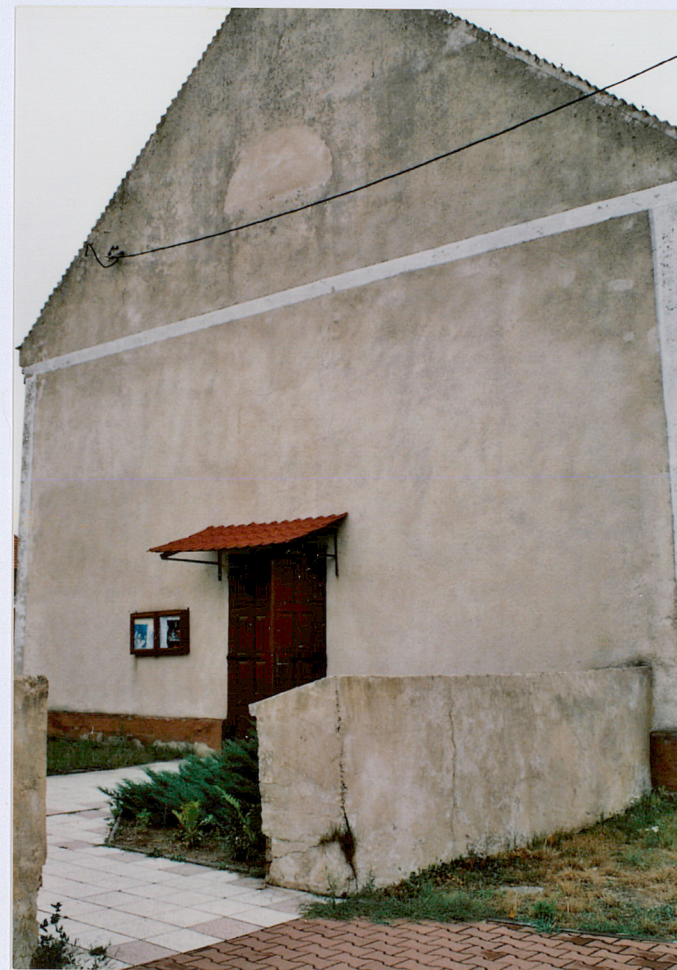
Fot. 3

Elewacja frontowa, zachodnia jednoosiowa z głównym wejściem do kościoła, nad którym niewielki daszek pulpituowy współczesny. Na lewo od drzwi zawieszona przeszklona gablotka informacyjna. W szczycie, oddzielonym białym poziomym pasem, widoczny ślad po zamurowanym otworze okiennym zakończonym półkolistym łukiem. Na kalenicy ustawiony metalowy, pomalowany na białą krzyż. Elewacje południowa i północna korpusu są pięcioosiowe, zwieńczone gzymsem. Między oknami elewacji południowej, na osi znajduje się duży otwór drzwiowy. Elewacja wschodnia z cokołem i gzymsem, ze śladem po zamurowanym otworze wejściowym wys. 2 m. na osi.

Fot. 3. - elewacja zachodnia kościoła

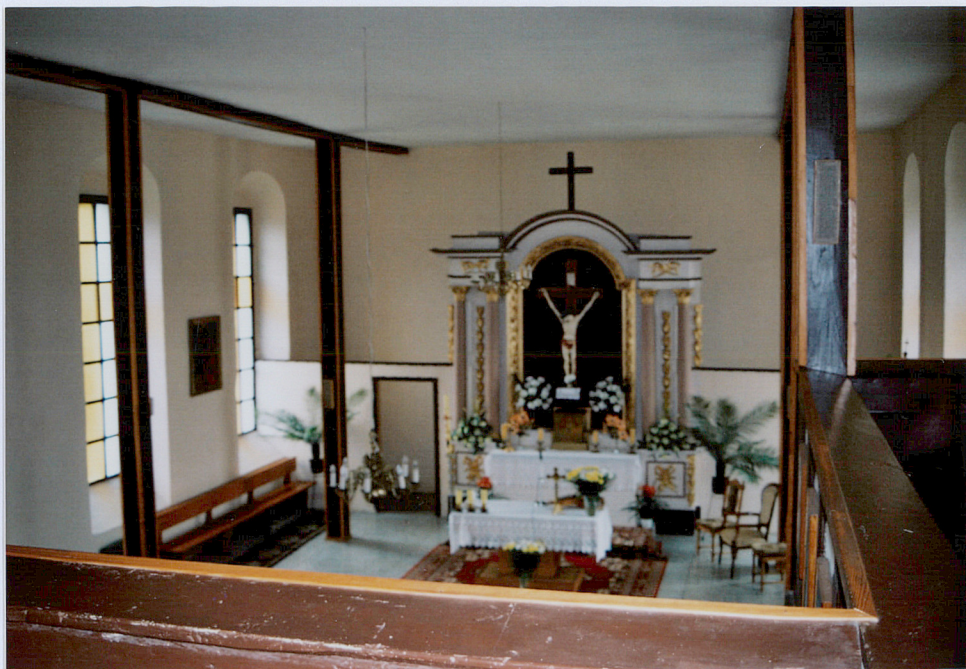
Fot. 4

W kościele znajdują się obecnie jeden ołtarz - główny. Jest to drewniana konstrukcja architektoniczna trójosiowa i jednokondygnacyjna ustawiona na wysokim cokole i zwieńczona krzyżem. Czoło cokołu dekorowane po bokach dwoma kwadratowymi płycinami wypełnionymi ornamentem o motywach roślinnym. Przy krawędziach pionowe pasy z ornamentem roślinnym. W centralnej wnęce głównej kondygnacji obramionej ornamentalną złotą ramą i zakończoną łukiem półkolistym na czerwonym tle zawieszono krucyfiks, który ukazuje wersję ikonograficzną Chrystusa martwego z raną na boku i głową przechyloną na prawe ramię. Zamknięte oczy, wyostrome rysy twarzy i jasna karnacja-podkreślają dodatkowo moment śmierci. Ciało Chrystusa zwisa na swobodnie ugiętych rękach. Korpus z zaznaczonymi żebrami nogi wyprostowane. Na dłoniach, stopach i głowie krwawe rany. Na prawe ramię opada dłuższy kosmyk brązowych włosów skręconych w loki. Perizonium opasujące biodra z misternymi, łamanymi fałdami na środku. Karnacja Chrystusa jasnoróżowa, włosy i zarost brązowe, perizonium czerwone.

Fot. 4. - wnętrze – widok na ołtarz

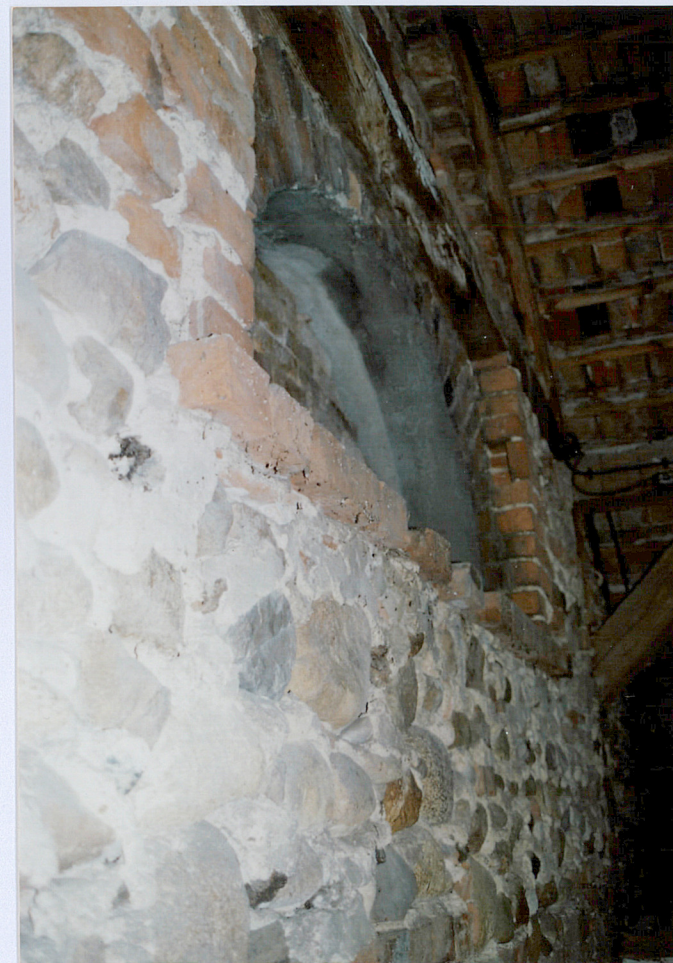
Fot. 6

Prezbiterium położone nieco wyżej w stosunku do nawy, niewyodrębnione. W ścianie zachodniej, w partii szczytu widoczna wnęka po zamurowanym otworze okiennym, zwieńczonym łukiem półkolistym, a w ścianie wschodniej ślady po zamurowanym otworze drzwiowym również zamkniętym łukiem.

Fot. 6. - wnętrze- widok na zamurowany otwór w szczycie zachodnim

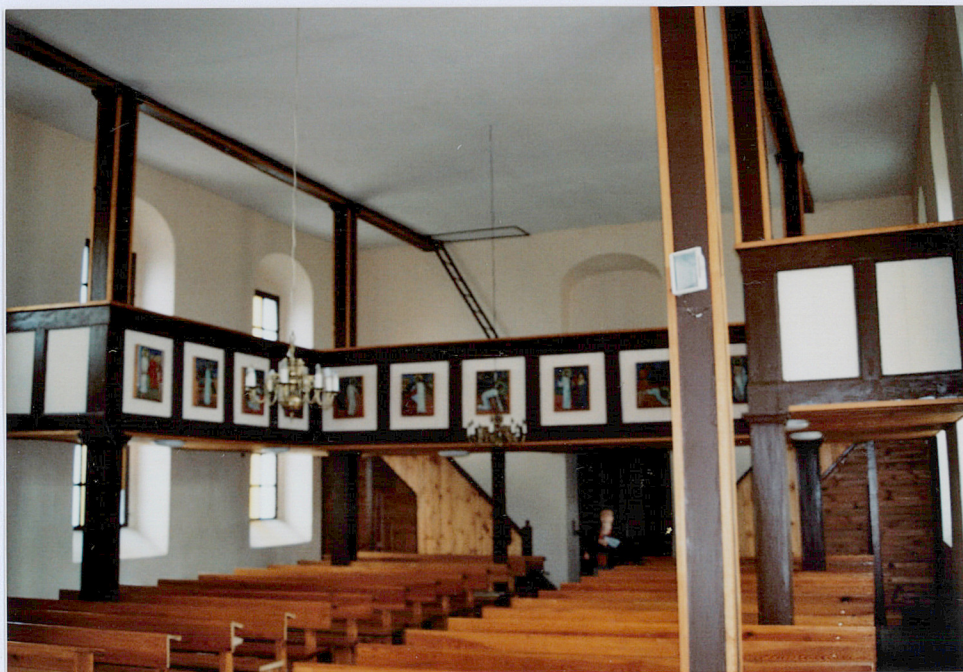
Fot. 5

Fot. 5. - wnętrze- widok na część zachodnią

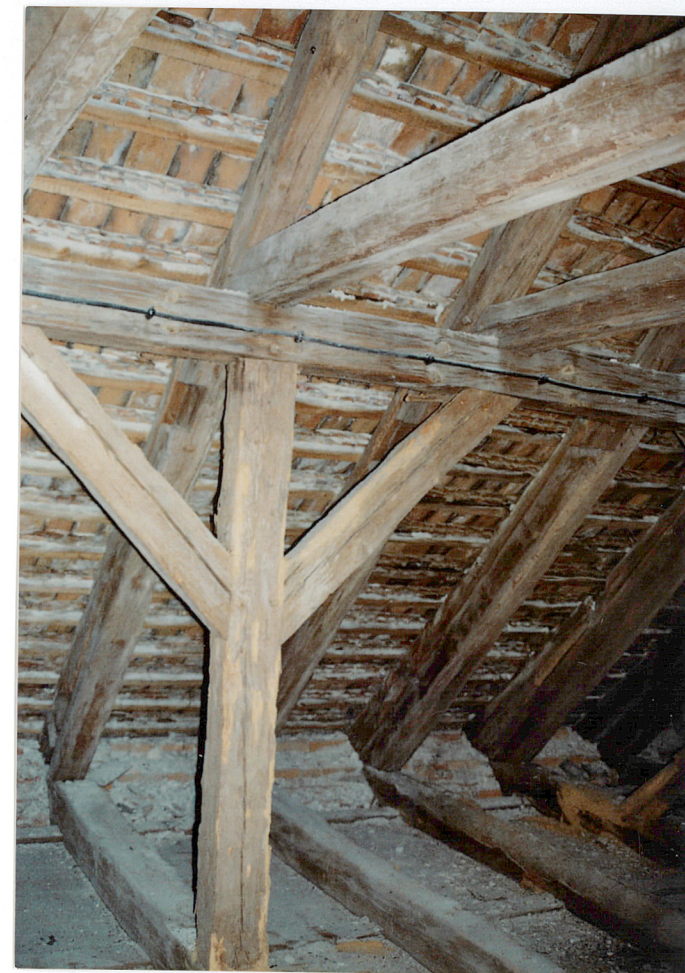
Fot.9

Mury kościoła wzniesiono z kamienia i cegły, otynkowano. Strop drewniany, belkowy, sufit płaski stykający się ze ścianą pod kątem prostym. Drewniana wieżba dachowa o konstrukcji krokwiowo-jętkowej z płatwiami wzmocnionymi mieczowaniem. Obecnie w kościele założona jest współczesna posadzka z lastriko, a na emporach drewniana podłoga z desek. Wejście na emporę jednobiegowymi, drewnianymi schodami rozmieszczone w dwóch narożnikach – północnym i południowym. Balustrady drewniane. Wejście na poddasze metalową drabiną z zachodniej części empory. Dwa otwory drzwiowe prostokątne. Stołarka drzwiowa została w większości zachowana. Drzwi od strony południowej we wnęcie zwieńczonej łukiem odcinkowym, dwuskrzydłowe z metalowymi okuciami i zasuwami, u góry z prostokątnym świetlikiem przeszklonym sześcioma prostokątnymi, poziomymi taflami białego i żółtego szkła ułożonymi na przemian. Drzwi od strony zachodniej dwuskrzydłowe, płycinowe. W analogicznych wnękach, jak drzwi, wszystkie otwory okienne. Duże, prostokątne okna w ościeżach, obramione jasnymi opaskami. Oszklenie o układzie sieciowym, prostokątnymi, pionowymi taflami białego i żółtego szkła, które ułożono w kształt krzyża z zaakcentowanym na białą konturem.

Fot. 9 więźba dachowa

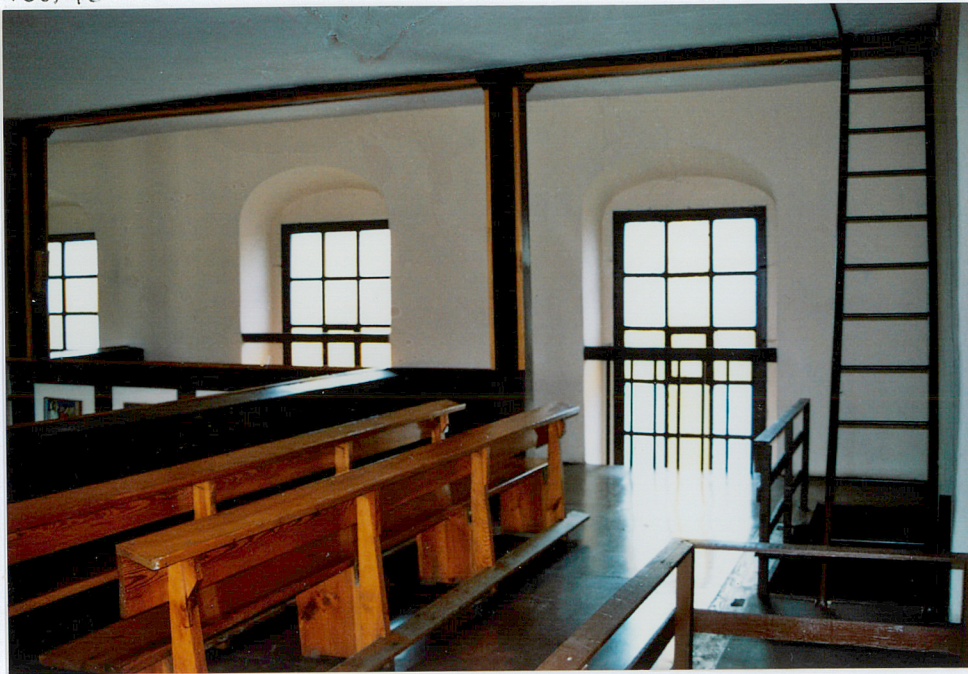
Wnętrze od północy, zachodu i południa opinają drewniane empory wsparte na sześciu czworobocznych, smukłych drewnianych, ciemnobrązowych słupach połączonych przymocowanymi do stropu dwoma równoległymi belkami biegnącymi przez całą długość świątyni. Pierwotnie emporie od stron północnej i południowej zajmowały całą długość świątyni, dziś sięgają do połowy jej długości. Ich ciemnobrązowe parapety ozdobiono białymi płycinami, na których zawieszono są obrazy przedstawiające stacje Drogi Krzyżowej.

Fot. 10 wnętrze-empora

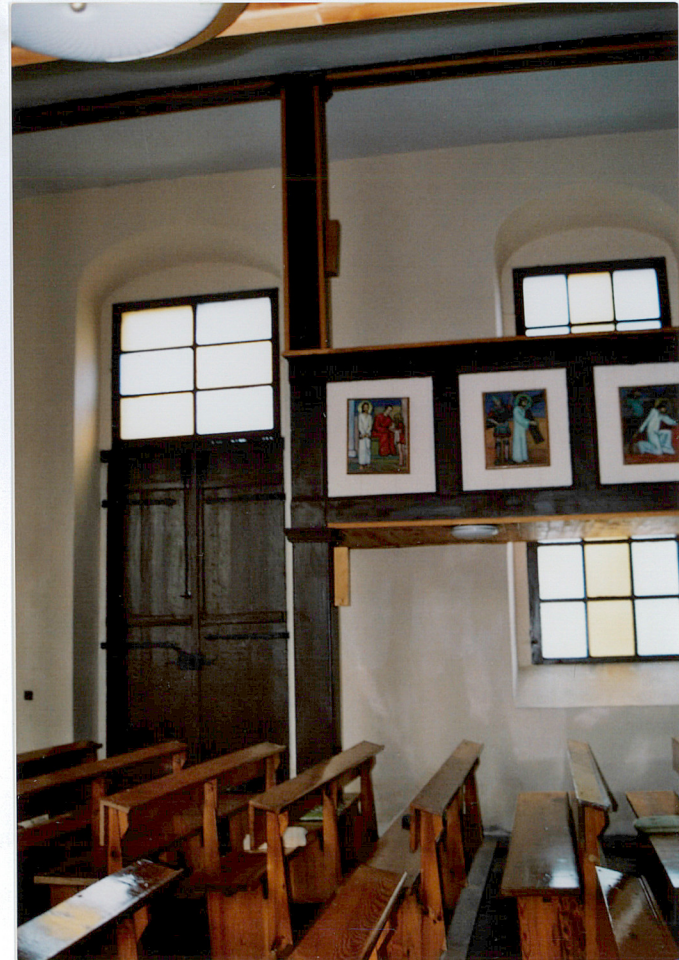
Fot. 12

Fot.12 wnętrze – ściana południowa

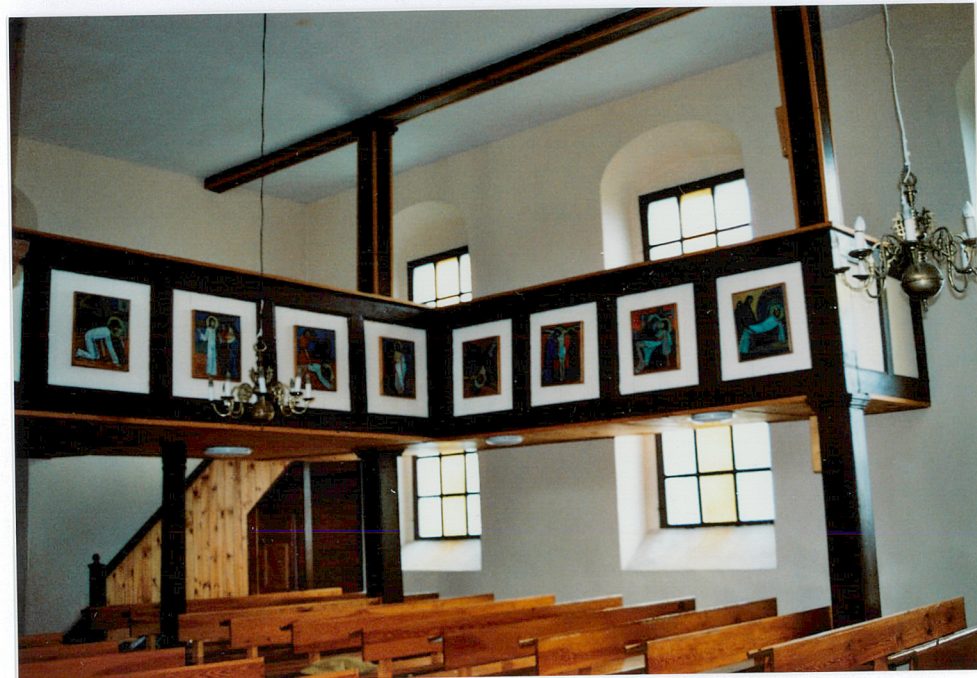
Fot. 11 wnętrze- narożnik północno-zachodni
