KOŚCIÓŁ KATOLICKI  
p.w. św. JAKUBA Ap.

554/1 ob. Niepokalanego Poczęcia NMP i św. Jakuba Ap.

przed 1640 rokiem  
przebudowa i dobudowa  
kaplicy? - XVIII w.  
rozbudowa 1978-80

DĄBRÓWKA  
WIELKOPOLSKA

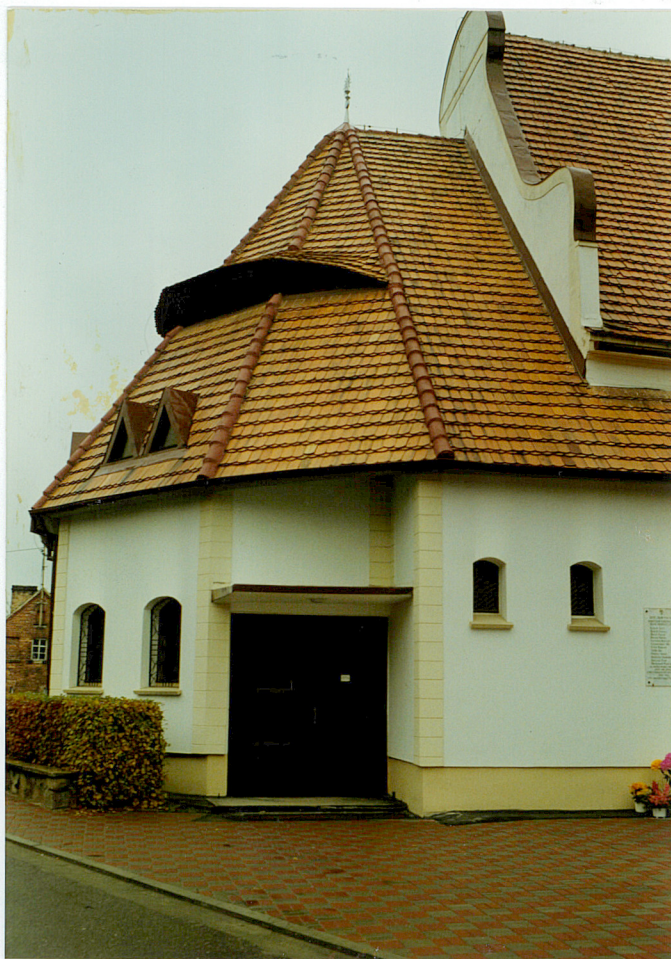
13

Elewacja zachodnia złożona z trzech, ustawionych pod kątem, ścian wielobocznego zamknięcia. Każda z nich na dwu osiach przepruta nisko osadzonymi, dużymi, łukowo zamkniętymi oknami. Odpowiednio, w każdej z trzech połaci wielospadowego dachu tej części, po dwa, zgrupowane na osi, trójkątne okna wykuszowe, doświetlające chór, ponad którymi, mniej więcej, w połowie wysokości dachu, przechodząca przez wszystkie trzy połacie, podłużny uskok z otworami wentylacyjnymi w postaci drewnianych „żaluzji”. Wyrastający z tyłu, nieco powyżej dolnych krawędzi jego dwuspadowej części, ozdobny szczyt, pozostałość po dawnej elewacji frontowej, o miękkich, falistych formach.

11. Rzut kościoła w stanie pierwotnym, przed przebudową
12. Mapa wsi z roku 1895
13. Współczesne wieloboczne zamknięcie nawy od strony zachodniej
14. Widok na kościół od strony południowo-wschodniej

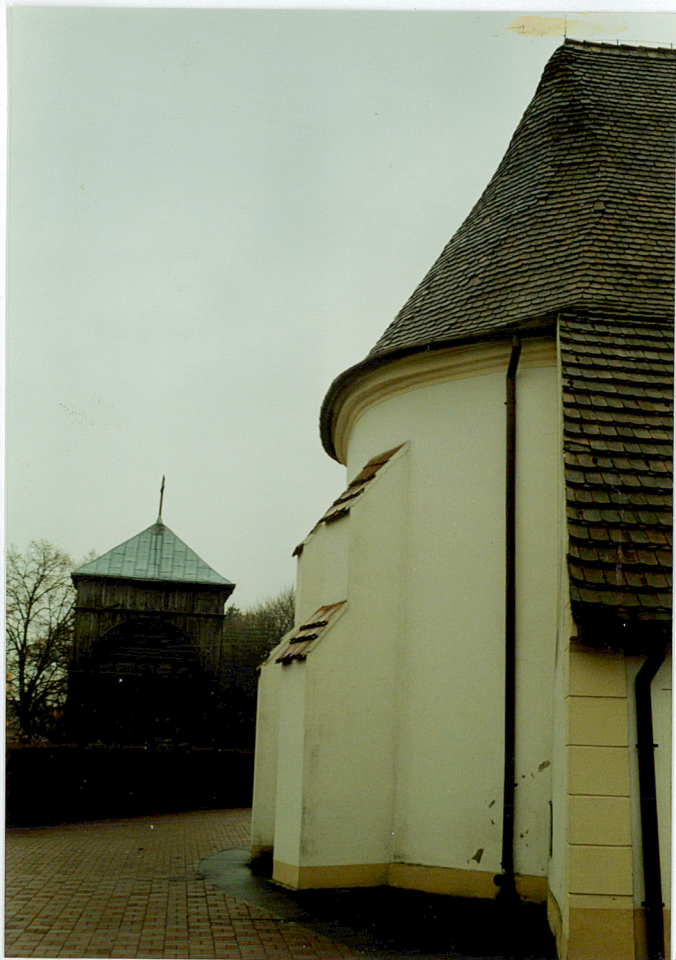
21

W północnej, niskiej ścianie zakrystii, na osi, prostokątny otwór drzwiowy, sięgający niemal pod pułap. Pozbawiona otworów elewacja wschodnia prezbiterium z trzech stron oszkarpowana współczesnymi przyporami z odsadzką, sięgającymi  $\frac{3}{4}$  wysokości ściany prezbiterium.

19. Prezbiterium kościoła po przebudowie z nowymi przyporami
20. Zakrystia - stan przed przebudową (zdjęcie z l. 50-60 XX w.)
21. Prezbiterium - widok od północy

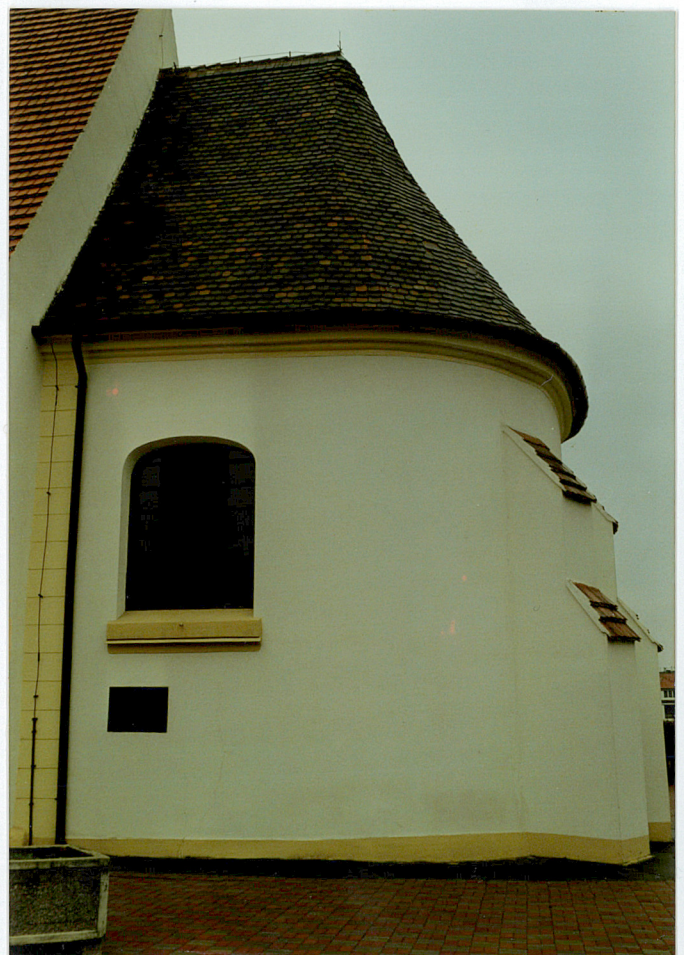
22

22. Prezbiterium - widok od południa
23. Kościół w trakcie przebudowy (zdjęcie z kon. l. 70-tych XX w.)
24. Część wschodnia kościoła po przebudowie
25. Plan Dąbrówki (r. 1993)

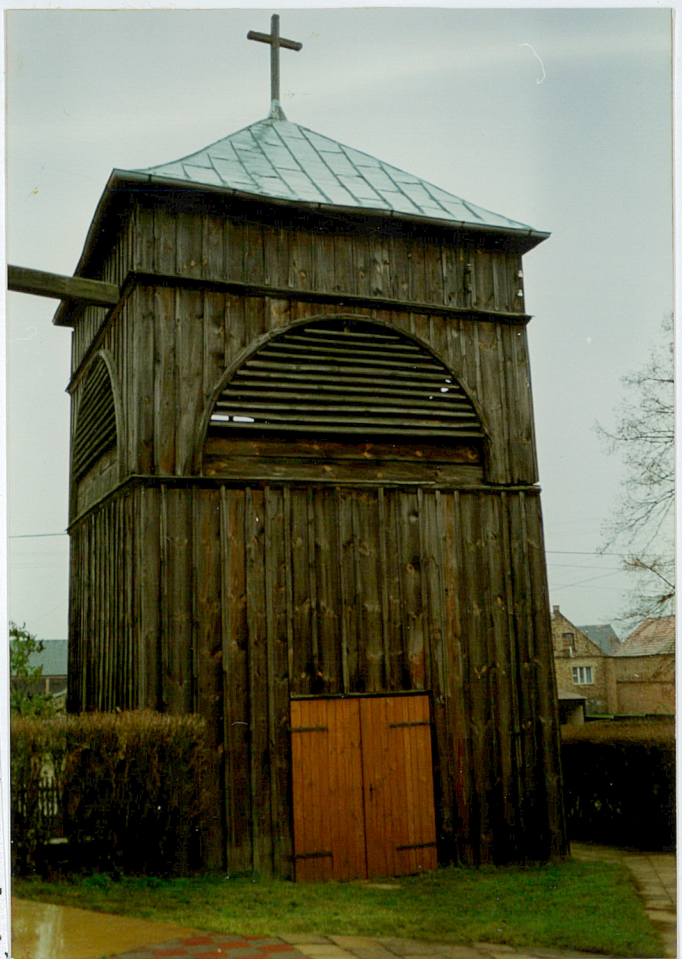
26

W XIX wieku przy kościele wystawiono istniejącą do dziś, w niemal niezmienionym stanie, drewnianą dzwonnice z tą różnicą, że obecnie oryginalne, gontowe pokrycie dachu zastąpiono blachą ocynkową, likwidując przy tym stanowiący podstawę krzyża, ogontowany pazdur.

26. Dzwonnica drewniana
27. Fragment wnętrza przed przebudową (zdz. z lat 50-60-tych XX w.)
