CHAŁUPA DREWNIANA

pocz. XIX w.

ŻARKI WIELKIE

13. Opis (sytuacja, materiał i konstrukcja, rzut, bryła, elewacje, wnętrze, wyposażenie, instalacje)

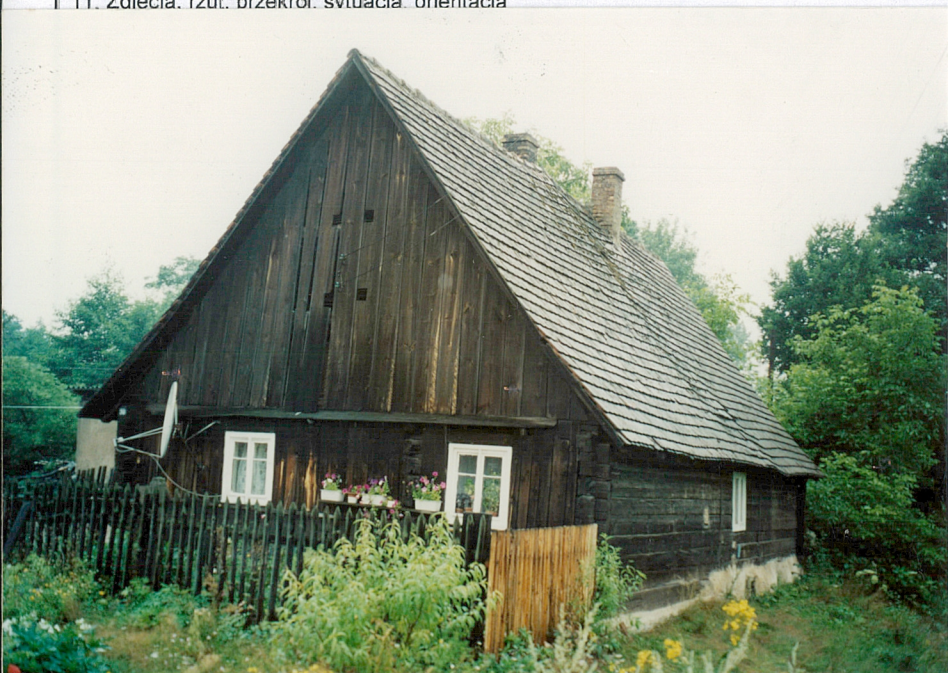
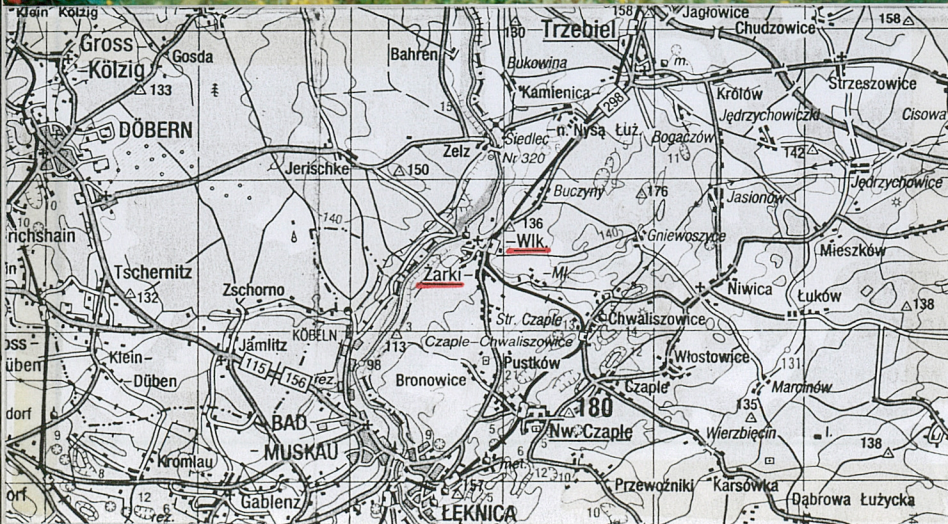
11. Zdjęcia, rzut, przekrój, sytuacja, orientacja

Elewacja frontowa, południowa jest czteroosiowa. Nieco w kierunku wschodnim z osi środkowej znajdują się drzwi wejściowe. Po stronie prawej rozczłonkują elewację dwa prostokątne otwory okienne, a po stronie lewej jedno okno. Widoczne są nieopodal drzwi końcówki belek ścian poprzecznych chałupy, wydzielających poszczególne pomieszczenia. do chałupy prowadzą dwa stopnie ceglanych schodków. W II poł. XX w. oszalowana deskami.

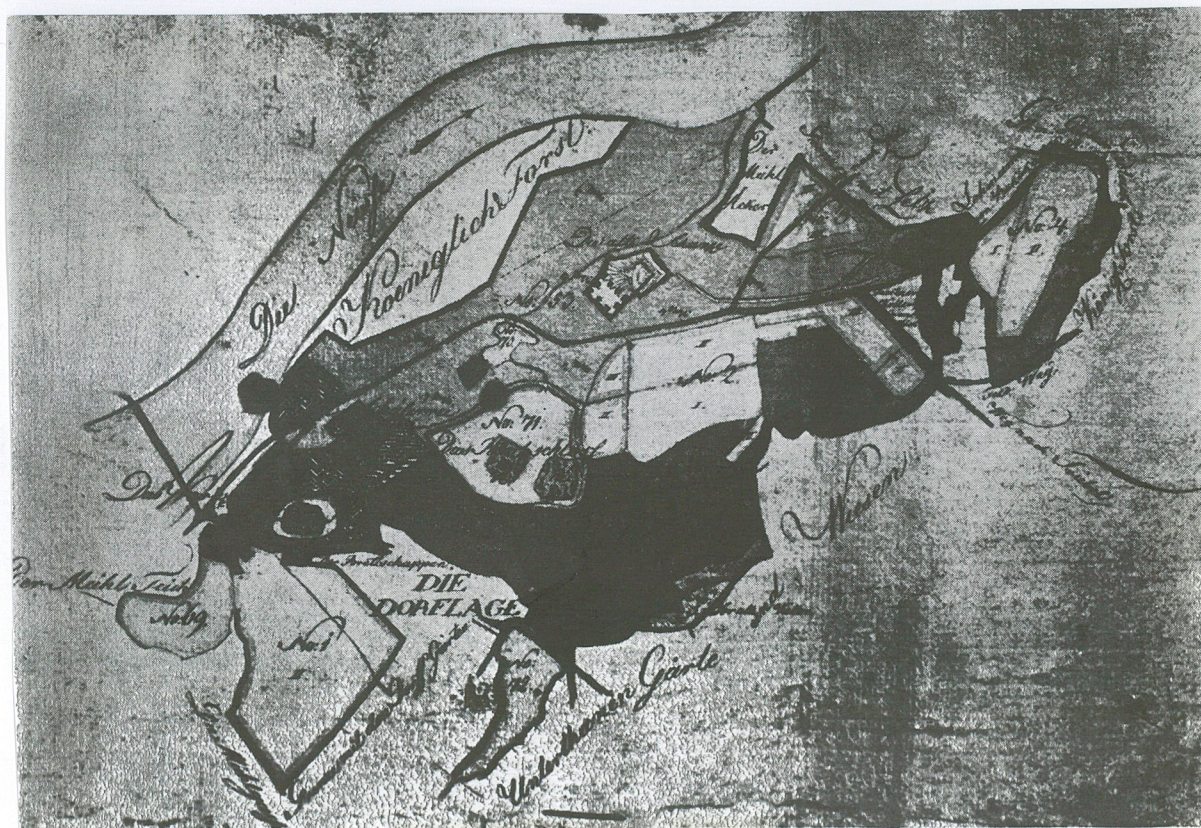
4.

301. Groß Särchen. Dorfplan. In der Mitte das „Raubschloß“

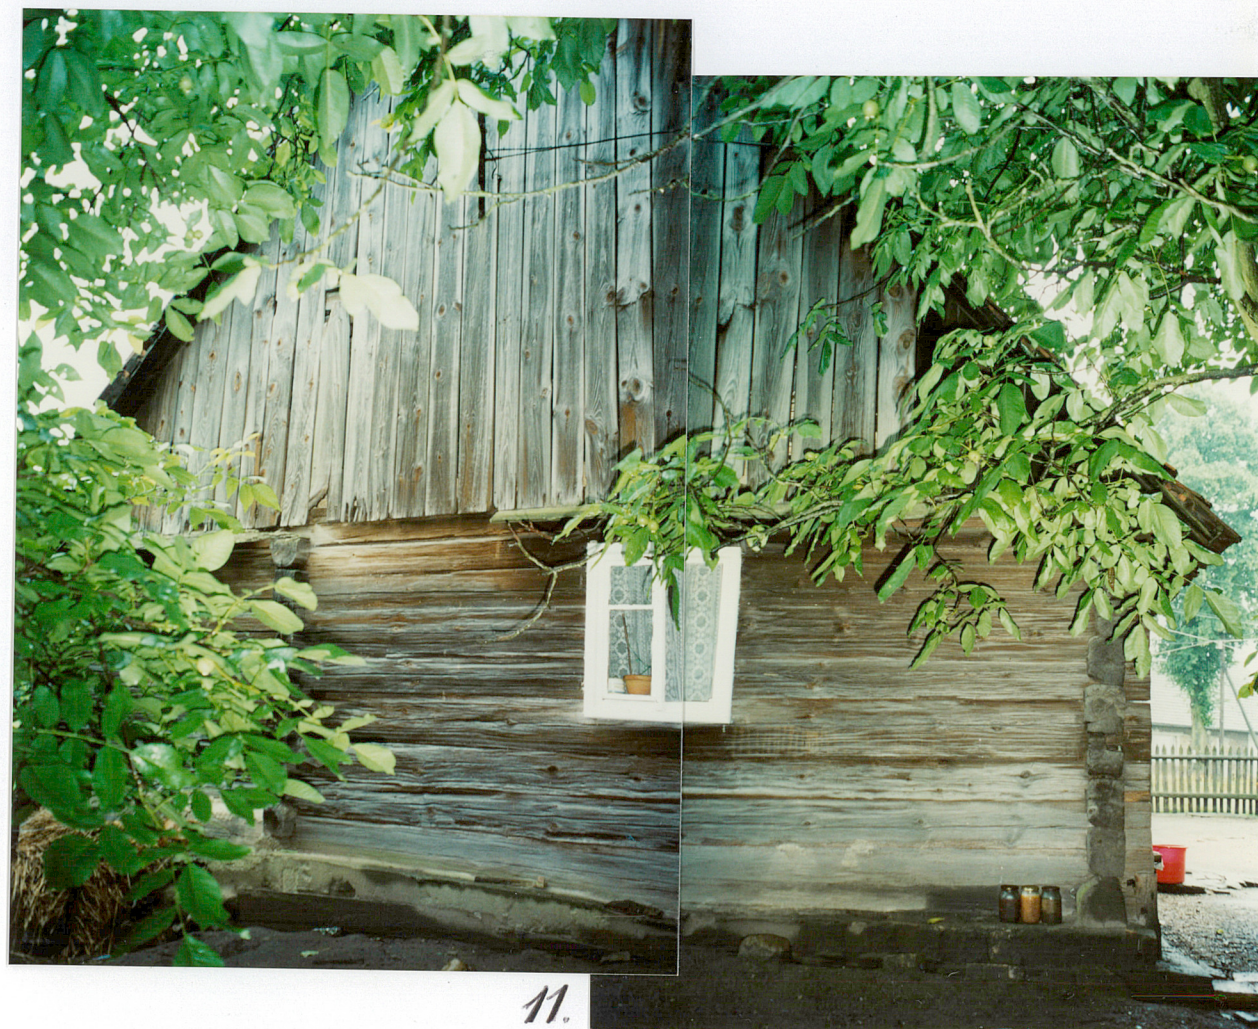
11.

Elewacja zachodnia, boczna jest w zasadzie jednoosiowa, przepruta przez jedno okno. nieco dalej widnieje szczelinowy otwór wentylacyjny pomieszczenia gospodarczego. Także widoczne są skrzyżowania konstrukcyjne chałupy w postaci ostatków. **Elewacja północna** jedynie urozmaicona jednym oknem, oświetlającym kuchnię. **Elewacja wschodnia** dwuosiowa, przepruta dwoma oknami doświetlającymi pomieszczenia mieszkalne, także z widocznymi ostatkami łączenia belek. Podobnie, jak elewacja frontowa oszalowana pionowymi deskami

8. przekrój belki stropowej, skala 1 : 5
9. rysunek wiązania węgła na obłap z osłatkami, skala 1:10.
10. zdj. elewacja, widok od strony południowej
- 11 i 12 zdj. elewacja, widok od strony zachodniej

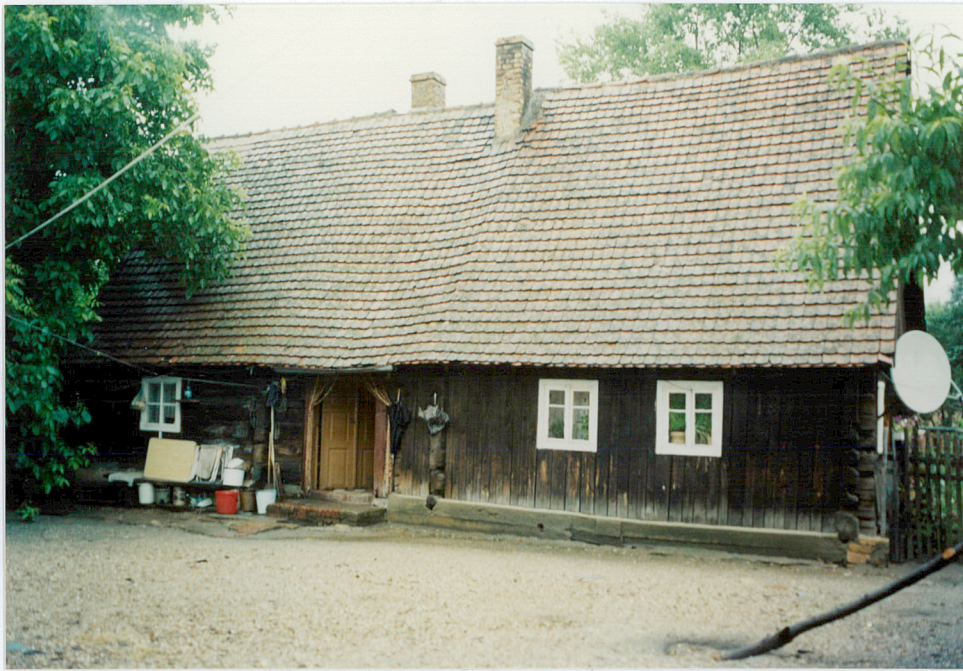
13. zdj. fasada, widok od strony podwórza gospodarczego, od strony południowo-zachodniej,
14. zdj. połać dachowa z charakterystycznym „falowaniem”, spowodowanym osłabieniem łączenia,

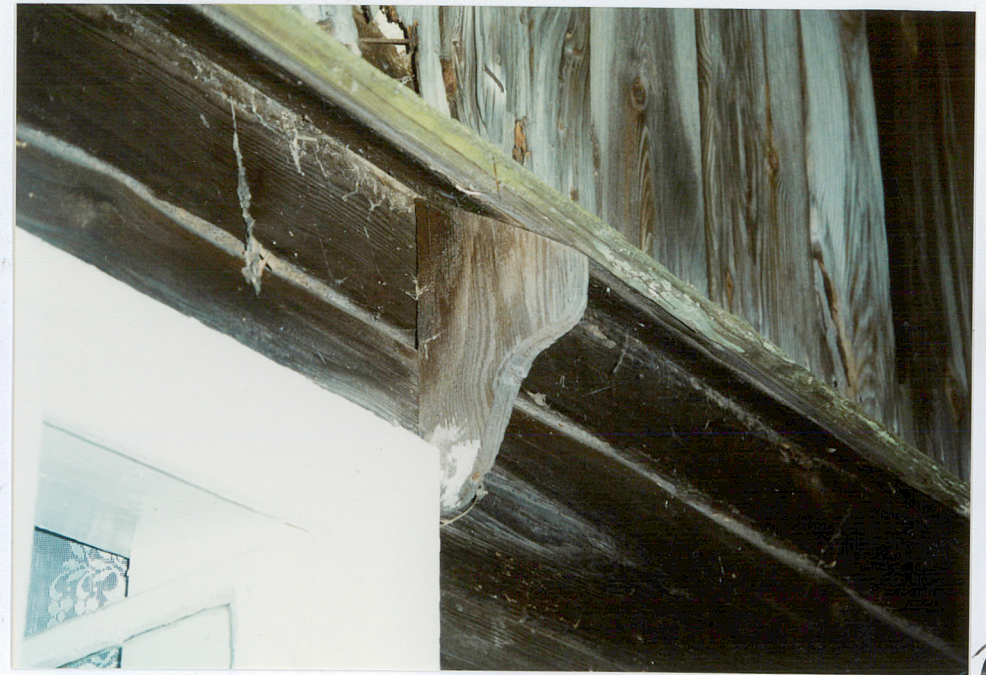
15. zdj. elewacja zachodnia, drewniany wspornik i okap szczytu.
16. zdj. elewacja południowo-zachodnia, fasada, schody przed wejściem,
17. zdj. elewacja zachodnia, fragment, widoczne ostatki skrzyżowania belek,

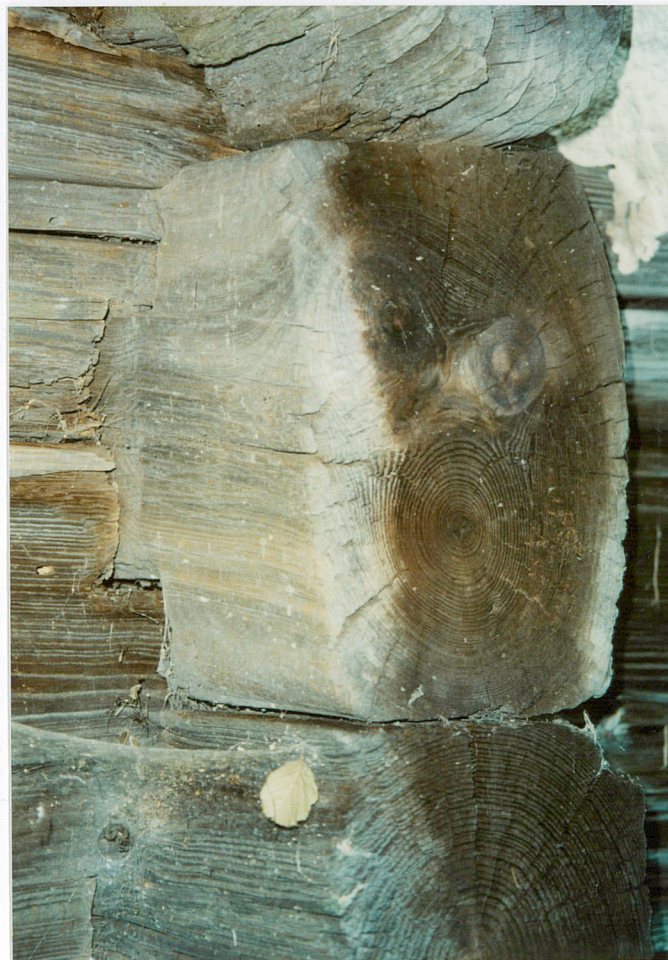
18. zdj. wiązanie węgła na obłap z osłatkami,
19. zdj., fasada, szalowanie pionowymi deskami,
20. zdj. węgiel południowo-wschodni,
21. zdj. stolarka okienna,

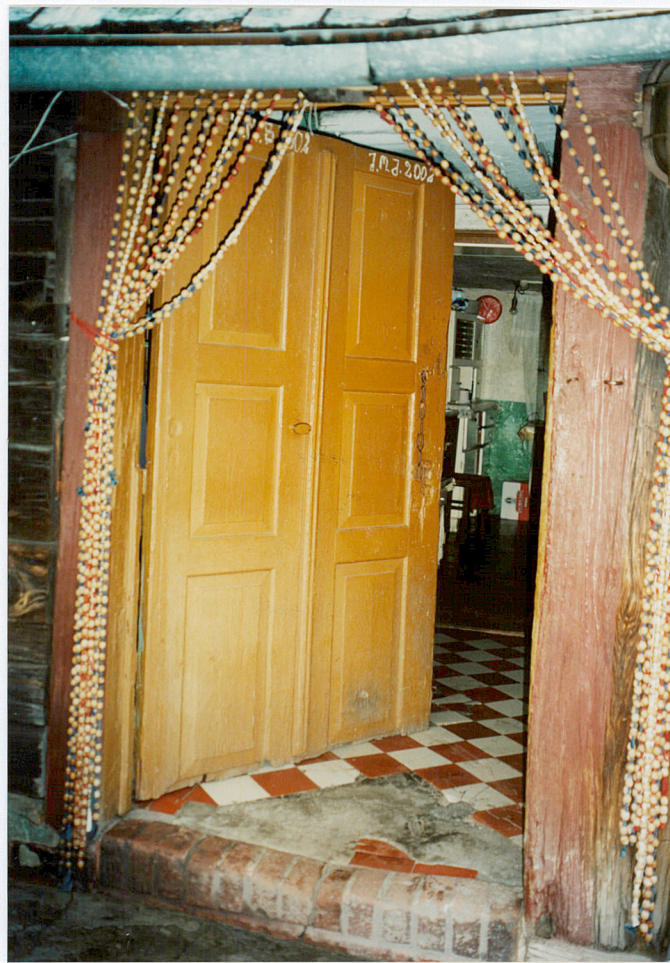
22. zdj. fasada, stolarka drzwi wejściowych
23. zdj. stolarka okienna widok od wnętrza,
24. zdj. wnętrze, widok na izbę w trakcie tylnym po stronie wschodniej,

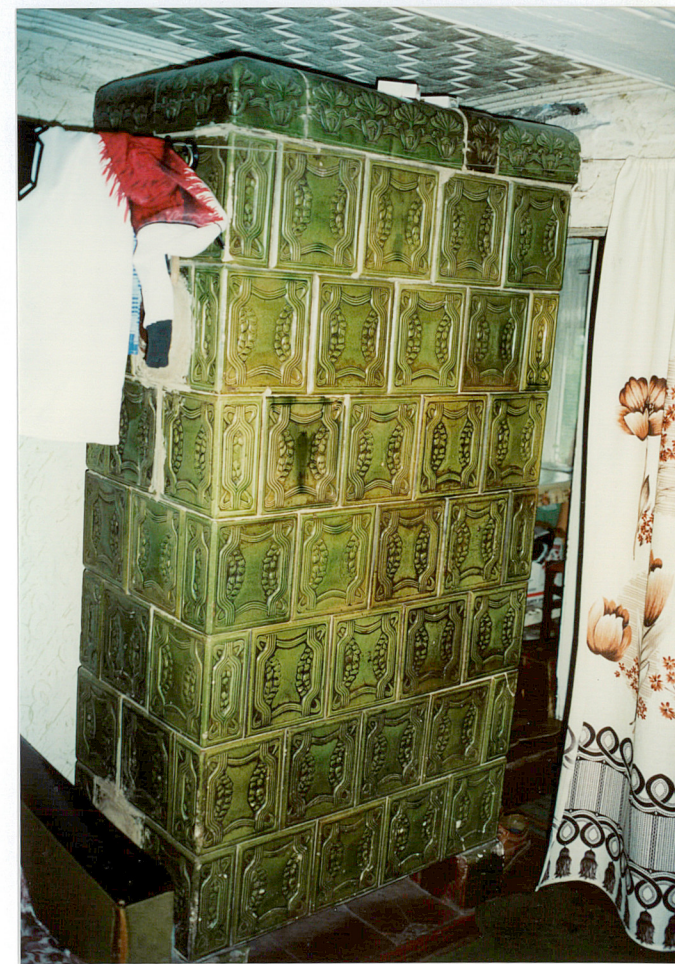
25. zdj. wnętrze, strop pomieszczenia j.w.
26. zdj. wnętrze, piec kaflowy z pocz. XX w., w głównej izbie przedniego traktu po stronie wschodniej.
27. zdj. wnętrze, strop izby głównej j.w..

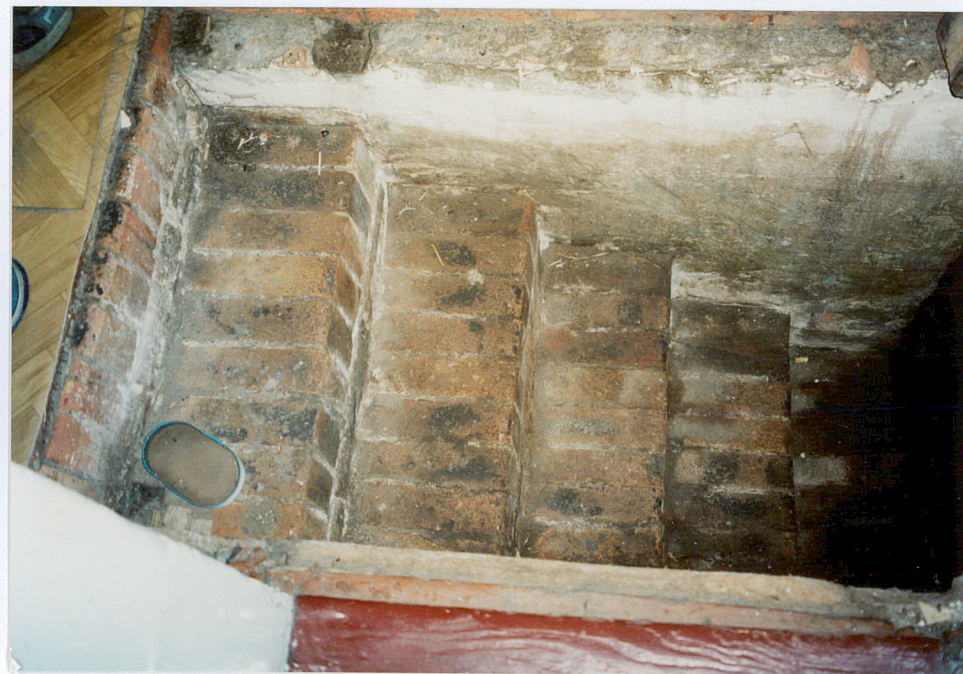
28. zdj. wnętrze, strop izby głównej oraz belka podciagu,
29. zdj. wnętrze, ceglane schody do piwnicy,
30. zdj., wnętrze, ceglana podłoga w piwnicy,
31. zdj. wnętrze, podłoga poddasza,

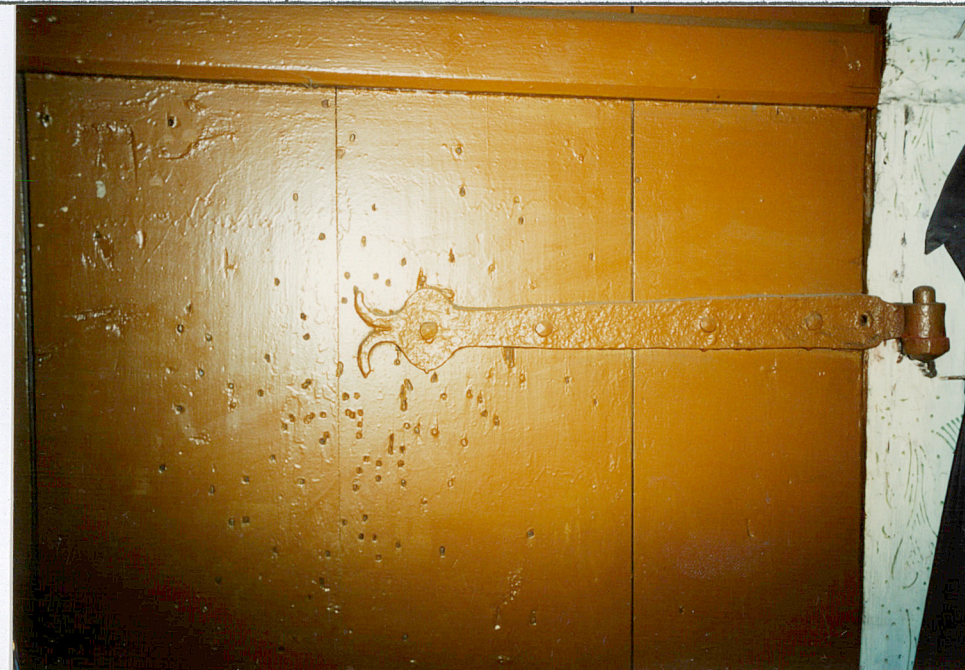
32. zdj. wnętrze, posadzka ceramiczna w sieni,
33. zdj. wnętrze, stolarka drzwi wejściowych z zawiasem pasowym,
34. zdj. wnętrze, pomieszczenie gospodarcze w trakcie tylnym, po stronie zachodniej,

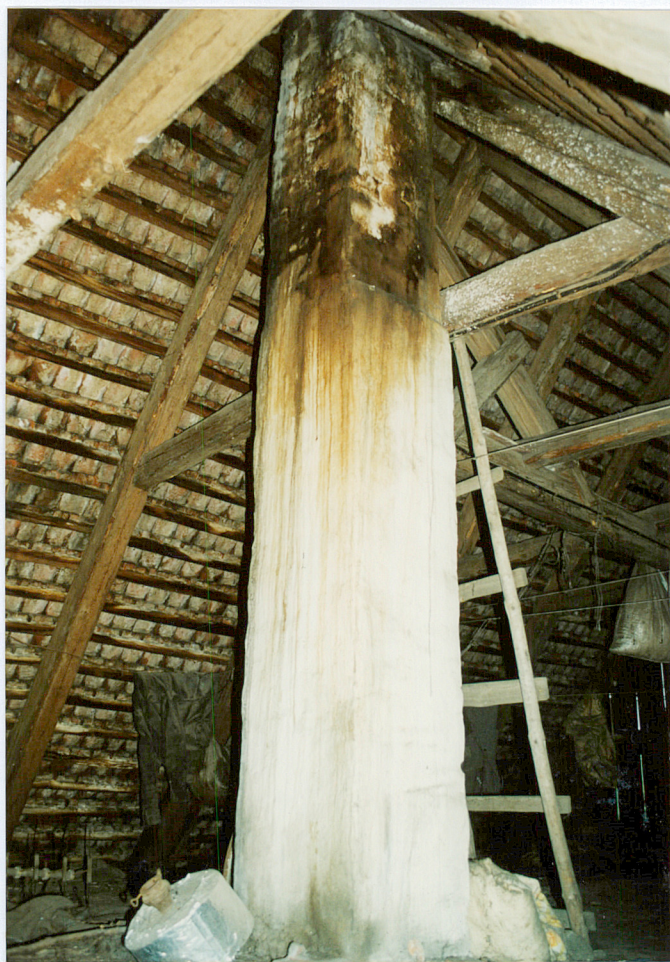
35. zdj. wnętrze, więźba dachowa, fragment,
36. zdj. wnętrze, więźba dachowa, przewód kominowy,
37. zdj. wnętrze, więźba dachowa, fragment,
38. zdj. wnętrze, więźba dachowa, fragment,

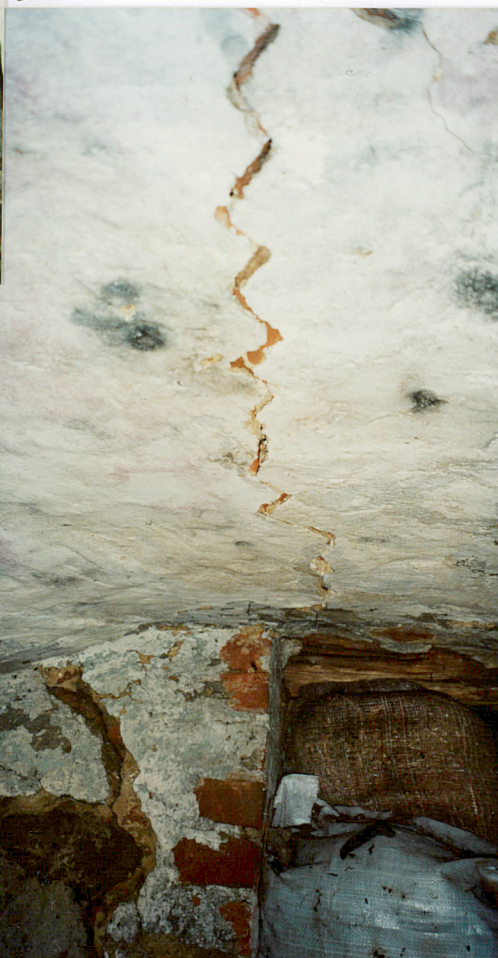
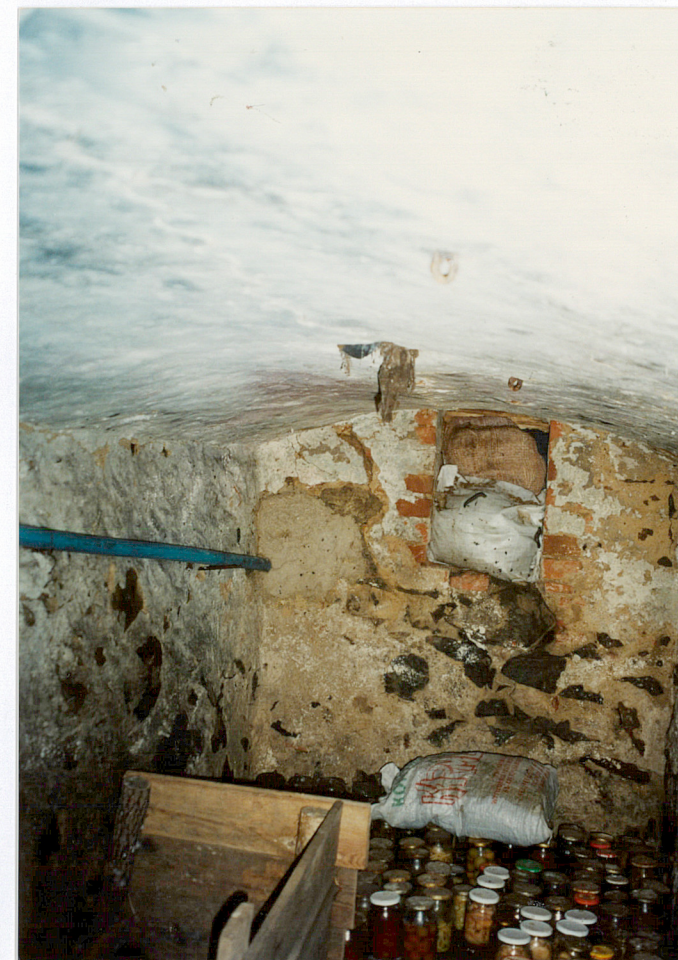
- 39 i 40. zdj. wnętrze, piwnica, ściana kamienna oraz sklepienie z widocznym pęknięciem wzdłużnym.

14. Kubatura	15. Powierzchnia użytkowa	16. Przeznaczenie pierwotne	17. Użytkowanie obecne
623,02 m3	89,08 m2	mieszkalne	mieszkalne
19. Prace budowlane i konserwatorskie, ich przebieg i dokumentacja Zapewne na pocz. XX w. wymieniono podwalinę na podmurówkę oraz wykonano ogrzewanie piecowe. W 2 poł XX wieku elewacja południowa oraz wschodnia otrzymały pinowe szalowanie deskami. Zapewne w tym samym czasie wymieniono częściowo deski szalunku szczytów chałupy.		18. Stan zachowania (fundamenty, ściany zewnętrzne, ściany wewnętrzne, sklepienia, stropy, konstrukcje dachowe, pokrycie dachu, wyposażenie i instalacje) Stan ogólny kwalifikuje chałupę do remontu kapitalnego. W dość dobrym stanie zachowania jest więźba dachowa. Do wymiany łacenie i pokrycie dachu. Stolarka okienna i drzwiowa do oczyszczenia i konserwacji. Podłogi drewniane do impregnacji, dezynfekcji i zabezpieczenia przeciwogniowego. Konstrukcja wieńcowa do impregnacji, wzmocnienia i zabezpieczenia przeciwogniowego. Fundamenty piwnicy do wzmocnienia, a sklepienie piwnicy do remontu.
