KARTA EWIDENCYJNA ZABYTEKOW
ARCHITEKTURY I BUDOWNICTWA

1. Obiekt PALAC
Dwór

3. Miejscowość
Konradowo

4. Adres
Konradowo 1

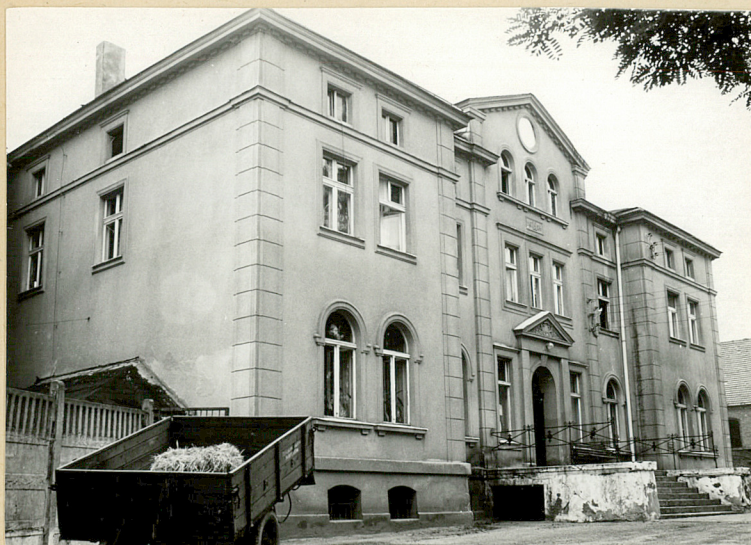
11. Zdjęcia, plan sytuacyjny, rzuty

Fasada- dziewięcioosiowa, trójkondygnacyjna, oparta na ścisłej symetrii. Centralna część korpusu dominuje wysokością nad bocznymi częściami korpusu i wysuniętymi ryzalitami bocznymi, w których trzecia kondygnacja wyraźnie obniżona. Oś założenia akcentuje portal i trójkątna wystawa dachowa z belkowaniem. Portal z arkadowym otworem drzwiowym opasany z kluczem, flankowany pilastrami dźwigającymi belkowanie nad którym data 1881 i trójkątny naczółek wypełniony niderlandzkim ornamentem okuciowym i inicjałami K.D w kartuszu. Po bokach portalu dwa prostokątne okna, w kondygnacji środkowej trzy okna opasane prostokątne, nad nimi data 1924 i inicjały K.U. W kondygnacji szczytowej okna arkadowe ze wspólnym parapetem. Boczne części korpusu oraz ryzalitty na wysokim cokole z oknami do piwnic powtarzającymi rytm wyższych kondygnacji i gzymsiem dzielącym. Okna parteru zwieńczone archiwoltami, w dolnej części parapety. Najwyższa kondygnacja oddzielona gzymsiem dzielącym zawiera małe okna kwadratowe z nadprożami, nad nimi gzymsy koronujący o formach klasycznych. Naroża ryzalitów i części bocznych korpusu boniowane.

Elewacja ogrodowa- rozwiązana podobnie jak fasada z tym samym układem drzwi i okien. W części środkowej korpusu zwieńczonej trójkątnym naczółkiem z belkowaniem drewniany ganek na cokole przekryty daszkiem dwuspadowym. Do prawego ryzalitu przylega pięcioboczna bokówka na cokole, z trzema oknami zakończonymi archiwoltami i tarasem z balustradą na dachu. Między gankiem i bokówką wejście.

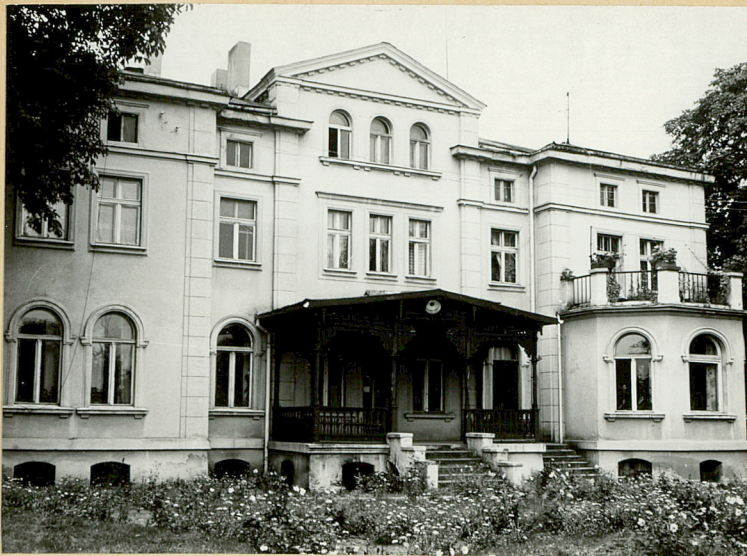
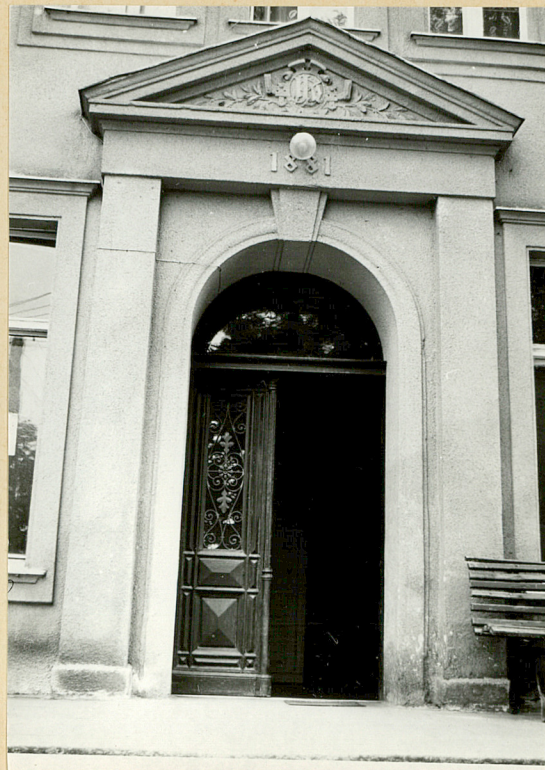
3. Zawartość wkładki (nazwa obiektu lub materiału uzupełniającego)
fot.elewacji Pa, fot. portalu z datą i inicjałem
