1. Obiekt

Oficyna nr 2.

2. Czas powstania

Osowa Sień (Dolna)

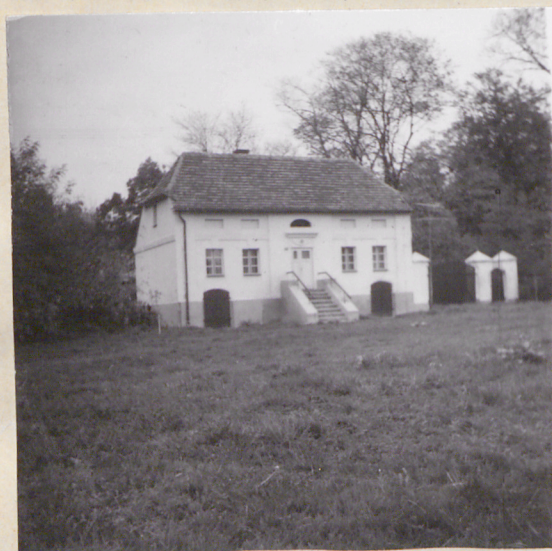
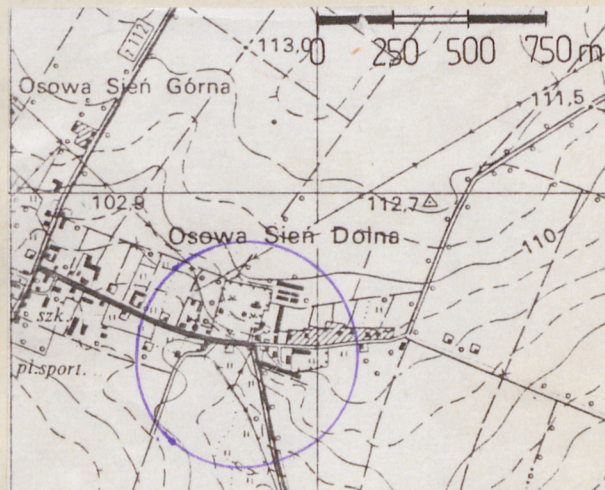
11. Zdjęcia, rzut, przekrój, sytuacja, orientacja

Budynek oficyny nr 2 zajmuje północny kraniec zachodniej ściany podwórza części rezydencjonalnej. Usytuowany jest niemal vis a vis oficyny nr 3. Elewacją frontową (wschodnią) zwrócony jest w stronę podwórza, natomiast pozostałe 3 elewacje zwrócone są w stronę parku otaczającego od zachodu pałac.

Bryła: budynek ma kształt prostopadłościanu nakrytego dachem dwupołaciowym typu naczółkowego, którego połacie zachodnia jest większa od wschodniej. Jest to budynek jednokondygnacyjny z poddaszem mieszkalnym, w całości podpiwniczony. Bryła budynku zwarta.

Rzut: rzut budynku ma kształt wydłużonego prostokąta usytuowanego na osi pn - pd.

Dach: dwupołaciowy naczółkowy, o nierównych połaciach (zachodnia większa), o dość dużym nachyleniu połaci. Kryty jest dachówką karpiówką ułożoną w tak zwaną koronkę.
