1. Obiekt

Oficyna nr12

Osowa Sień

13. Opis (sytuacja, materiał i konstrukcja, rzut, bryła, elewacje, wnętrze, wyposażenie, instalacje)

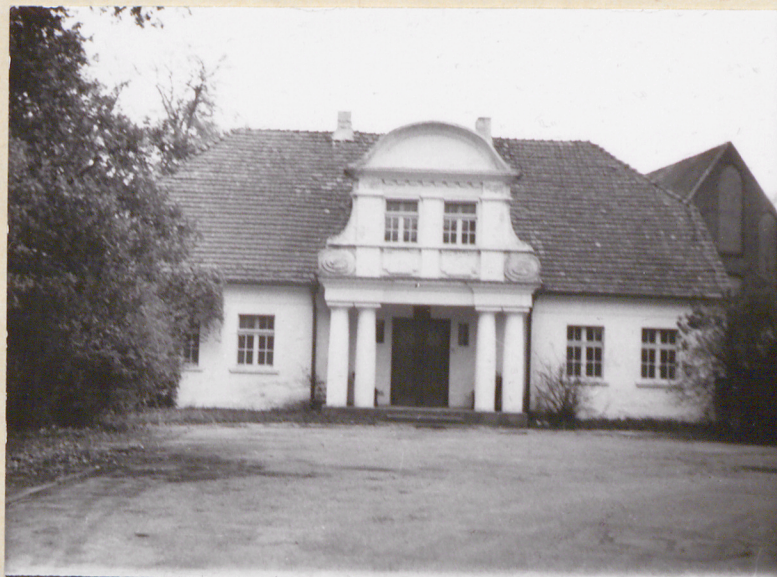
1

tej elewacji jest niby taras, nad którym znajduje się taras właściwy. Na ten niby taras wychodzi jedno okno i drzwi z pomieszczeń I kondygnacji, można się na niego dostać również z zewnątrz ceglanymi otynkowanymi schodami, taras i schody zaopatrzone są w ozdobną kuta metalową balustradę, na zewnętrznych rogach tarasu znajdują się dwie ceglane otynkowane kolumnienki, na których wspiera się taras właściwy, po obu stronach niby tarasu znajdują się symetrycznie rozmieszczone okna. W szczycie elewacji znajdują się otwory okienne i drzwiowe, oba wychodzące na taras obwiedziony ozdobną małą balustradą, na zewnętrznych jej rogach znajdują się ceglane słupki o czworokątnym przekroju. Po obu stronach szczytu symetrycznie rozmieszczone znajdują się małe okienka. W naczółku znajduje się wół oko. Szczyt obwiedziony jest tynkowanym profilowanym gzymsem.

1.Elewacja zach.

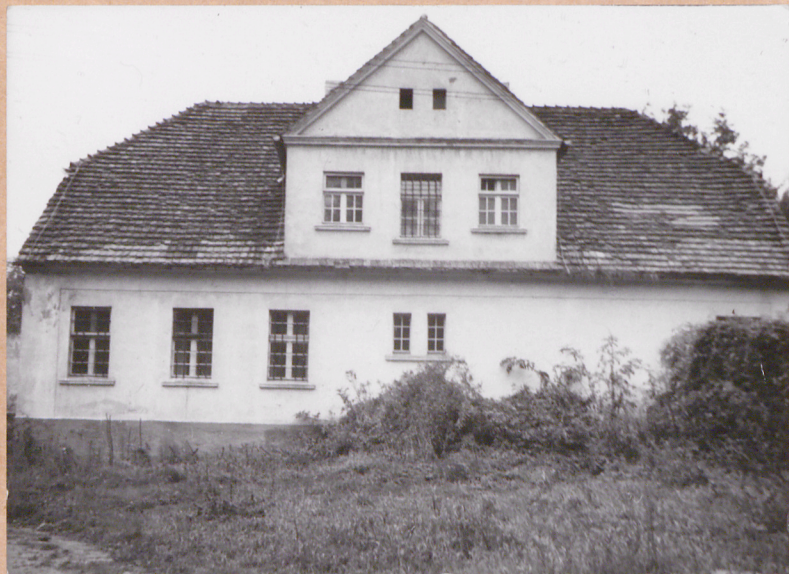
2

Posiada ona najmniej elementów dekoracyjnych w pierwszej kondygnacji znajduje się jeden otwór drzwiowy, pierwsza kondygnacja zwieńczona jest gzymsem profilowanym otynkowanym i nakrytym od góry warstwą dachówek. W szczycie elewacji znajdują się dwa duże okna, a po obu

stronach są symetrycznie rozmieszczone dwa małe okienka, cały szczyt obwiedziony jest gzymsem podokapowym, w naczółku umieszczone jest wale oko.

2.Elewacja wsch.

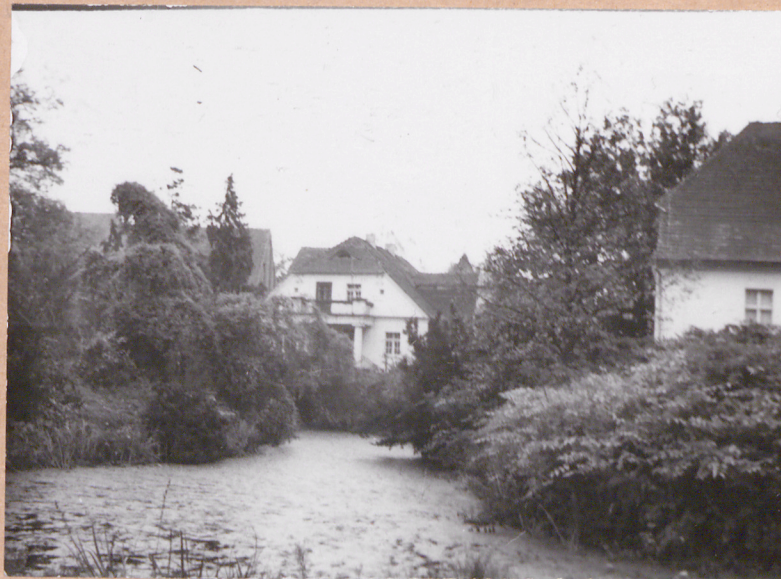
3

Na pierwszej kondygnacji tej elewacji znajdują się otwory okienne w części wschodniej znajdują się trzy duże i dwa małe okna, w części zachodniej jest tylko jeden otwór okienny. Powyżej z połaci dachu wysunięta jest wystawka, od dołu zakończona jedną warstwą dachówki. W wystawce znajdują trzy otwory okienne, rytmicznie rozmieszczone, przy czym jedno z okien (środkowe) jest wyższe od dwu pozostałych. W trójkątnym szczycie wystawki znajdują się dwa małe prostokątne okienka, sam szczyt obwiedziony jest wyprofilowanym z tynku gzymsem.

3.Elewacja pn.
