1. Obiekt

OBORA NR5

2. Czas powstania
1901r.

3. Miejscowosc
Osowa Sień (Górna Środkowa)

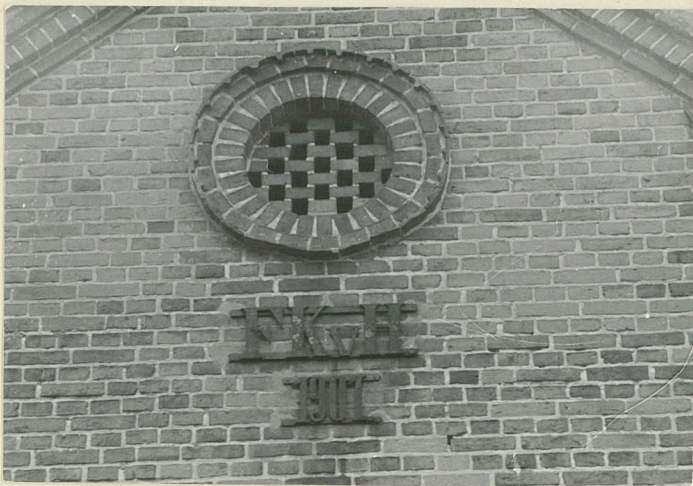
1

1. Datownik w elewacji południowo-zachodniej
2. Elewacja południowa.
3. Elewacja północna.
4. Opracowanie blend.
5. Elewacja południowo-zachodnia.
6. ~~Elewacja wschodnia.~~
7. ~~Kotwa talerzowa w elewacji południowej.~~
8. Elewacja zachodnia .

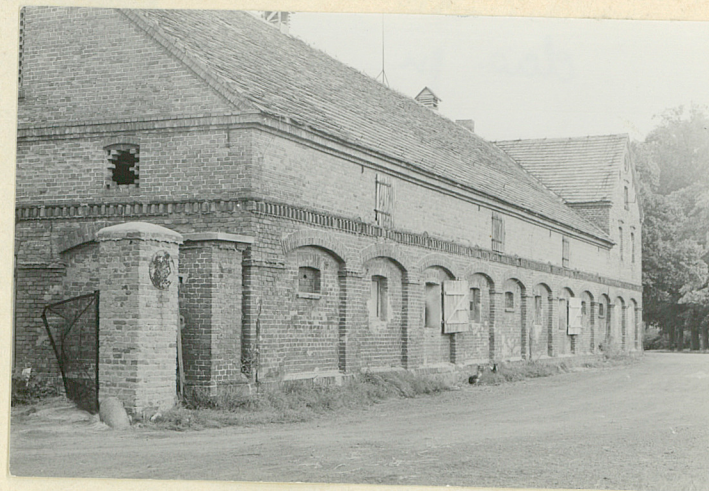
Elewacja południowa: składa się z ryzalitu i przybudówki, ryzalit jest dwukondygnacyjny, otwory okienne w I kondygnacji zamurowane, zwieńczone łukiem ceglany odcinkowym, otwór drzwiowy zwieńczony łukiem ceglany odcinkowym, na II kondygnacji znajdują się 3 otwory okienne zwieńczone łukiem odcinającym od dołu zamknięte parapetem ceglany, w szczycie ryzalitu znajdują się inicjały właściciela, rok budowy, oraz okulus ze szczelinami, w ozdobnej opasce ceglanej. Część południowo-zachodnia dwukondygnacyjna w I kondygnacji znajdują się 2 otwory: 1-okienne i 1-drzwiowy. Otwór okienne w blendzie arkadowej, zwieńczony od góry łukiem ceglany odcinkowym od dołu parapetem ceglany, otwór drzwiowy zwieńczony ceglany łukiem odcinkowym.

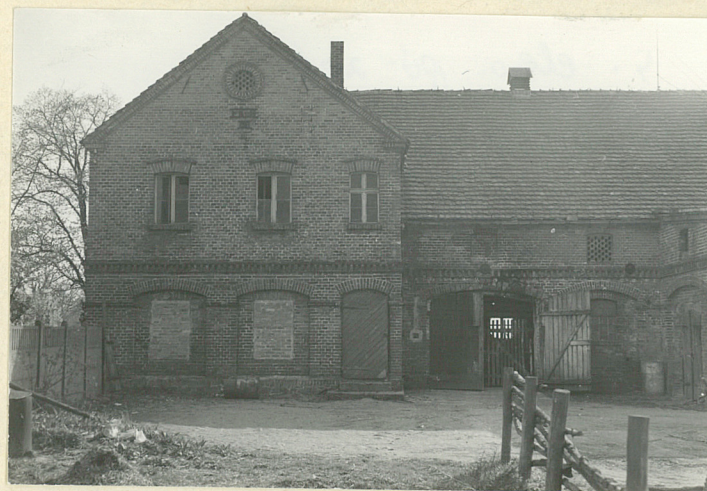
4

Elewacje: nietynkowane, podzielone poziomo za pomocą ceglanego gzymsu koronowego i koronującego, pionowo podzielone są przez arkadowe blendy.
