1. Obiekt

OBORA NR (8)

Osowa Sień Środkowa

Obora usytuowana jest w zespole folwarcznym Osowa Sień Środkowa. Ewidencjonowany obiekt posadowiony jest na zachodniej krawędzi podwórza gospodarczego, kalenicowo do drogi polnej, ścianą wzdłużną na osi północ - południe. Do ściany południowej przylega mur kamienny. Od strony północnej sąsiaduje z czworakiem natomiast od południa z oborą (nr 6).

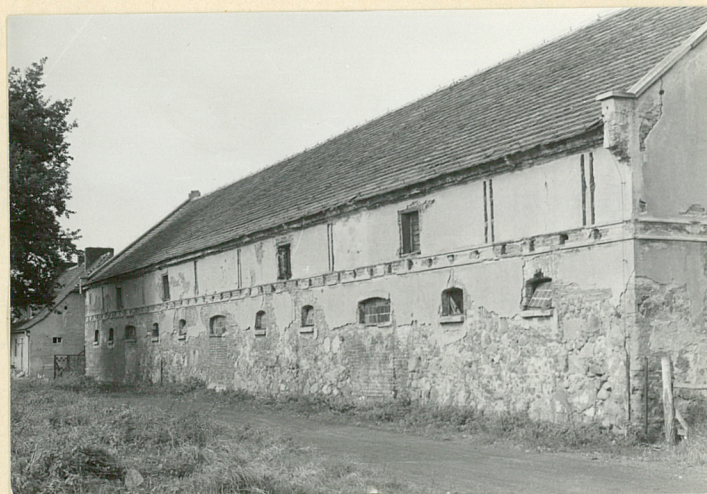
3

1. Elewacja południowa
2. Elewacja północna
3. Elewacja wschodnia
4. Elewacja zachodnia
5. Datownik w elewacji północnej
6. Opracowanie okna w elewacji wschodniej
7. Opracowanie okna w elewacji północnej
8. Opracowanie okna w elewacji południowej

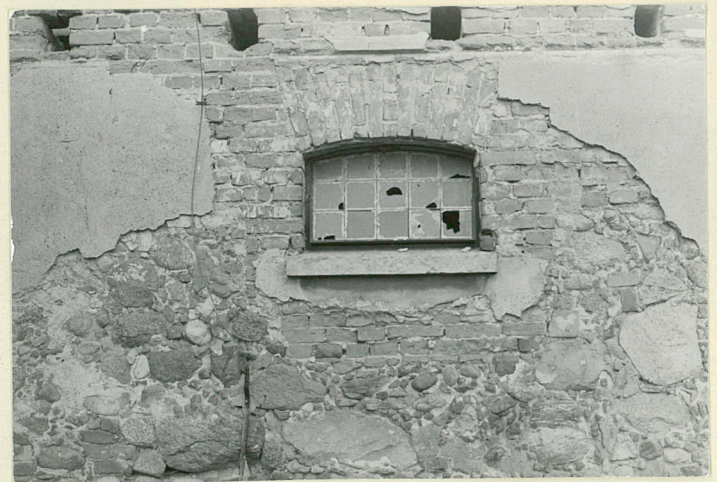
6

Elewacja wschodnia ma podobną artykulację, ale tylko w przypadku II kondygnacji, natomiast pierwsza kondygnacja jest 7-osiowa, z tym, że w 2 i 5 osi były otwory drzwiowe, do dzisiaj zachował się otwór w południowo - wschodniej części.
