1. Obiekt

Oficyna nr 2.

TYLEWICE

Oficyna (nr 2) wchodząca w skład założenia folwarcznego w Tylewicach znajduje się po zachodniej stronie głównej bramy wjazdowej znajdującej się w północnym skrzydle założenia. Elewacją frontową (pn) zwrócona jest w stronę drogi polnej prowadzącej z kolonii mieszkalnej na pola. Tył budynku (elew. pd) zwrócony jest w stronę skweru oddzielającego dwór i oficynę od gospodarczej części podwórza. Szczytową (zach) elewacją oficyna zwrócona jest w stronę elewacji dworu, elewacją wschodnią budynek zwrócony jest w stronę podwórza gospodarczego, po drugiej stronie podwórza vis a vis znajduje się budynek zlewni mleka.

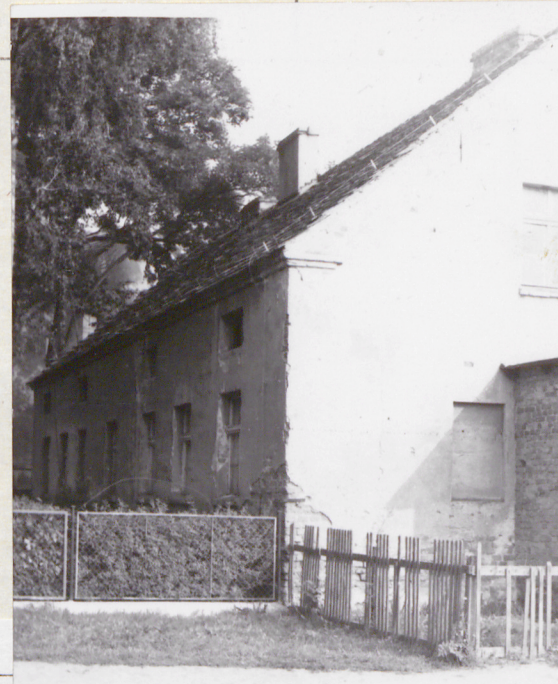
Bryła: budynek o bryle zwartej zakłóconej tylko współczesnymi przybudówkami przy ścianach szczytowych. Bryła budynku ma kształt prostopadłościanu nakrytego dachem dwupołaciowym o dużym nachyleniu połaci, budynek jest podpiwniczony.

Rzut: oficyny ma kształt wydłużonego prostokąta, którego regularność ulega zakłóceniu przez współczesne dobudówki przy wschodniej i zachodniej ścianie budynku.

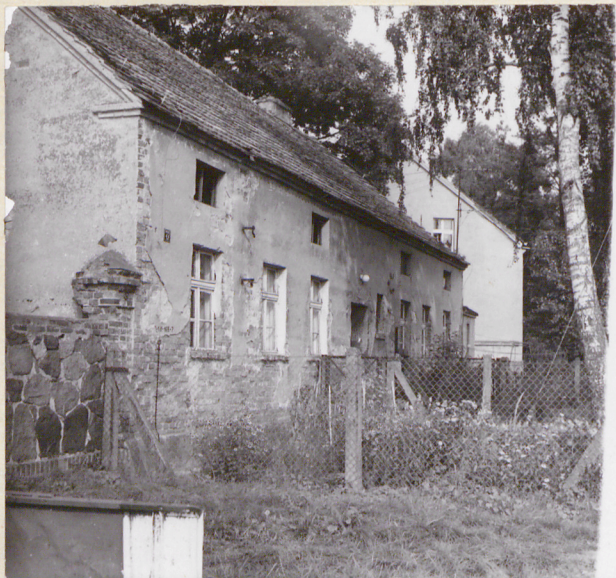
2

Elewacje: elewacja frontowa północna w pierwszej kondygnacji znajduje się sześć otworów okiennych dużych, są one rozmieszczone nierytmicznie na skrajach elewacji, po trzy z każdej strony, w miejscu centralnym elewacji znajdują się drzwi jednoskrzydłowe i wąskie okno. Na wysokości poddasza znajdują się cztery otwory okienne, rytmicznie rozmieszczone. Elewacja zwieńczona jest profilowanym otynkowanym gzymsem podokapowym, żadnych innych ozdób architektonicznych elewacja nie posiada.

2.elewacja pn.

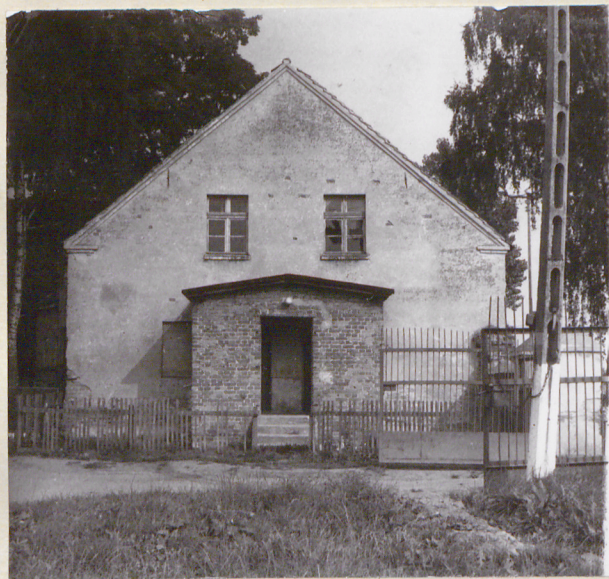
4

Elewacja szczytowa wschodnia do elewacji tej jest centralnie dobudowany ganek nakryty daszkiem dwupołaciowym o niewielkim nachyleniu połaci, daszek kryty jest papą na deskowaniu. W ganku znajdują się centralnie umieszczone drzwi, do których prowadzą cztery ceglane otynkowane stopnie, po południowej stronie ganku znajduje się ślad po zamurowanym otworze okiennym. W szczycie elewacji znajdują się dwa duże otwory okienne, cały szczyt obwiedziony jest pasmem wyprofilowanym z cegieł i tynku, końce tego pasma są zagięte do środka. W szczycie elewacji znajdują się też duże kotwy.

4.elewacja wsch.

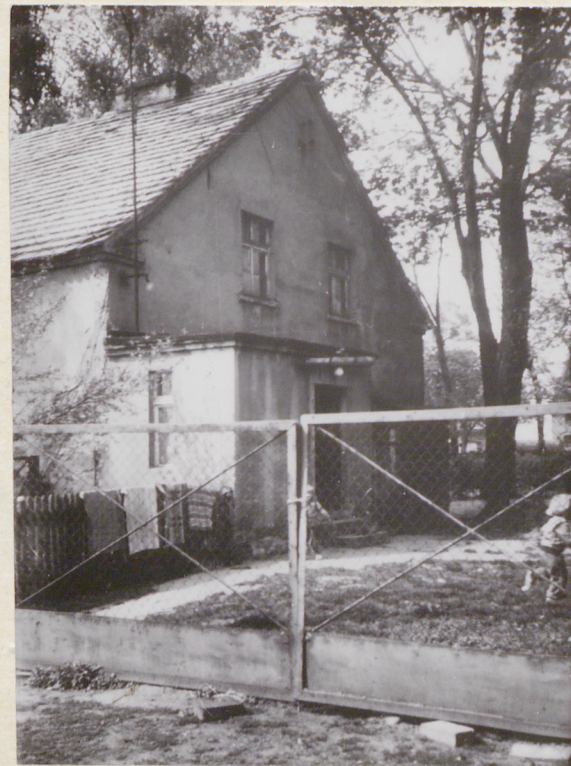
3

Elewacja zachodnia szczytowa do północnej części tej elewacji przylega niewielki ganek, dobudowany współcześnie, nakryty dachem płaskim, kryty papą na deskowaniu, ściany ganku otynkowane. Po stronie południowej ganku znajduje się obecnie zamurowany otwór okienny. Szczyt tej elewacji jest analogiczny do szczytu elewacji wschodniej.

3.elewacja zach.
