**KOŚCIÓŁ poewangelicki p.w. Żłóbka Pana Jezusa**

2. Czas powstania  
1604 r., przebudowany  
1647 r. i 1685 r.

**Wschowa**

# WKŁADKA DO KARTY ZABYTEKÓW ARCHITEKTURY I BUDOWNICTWA

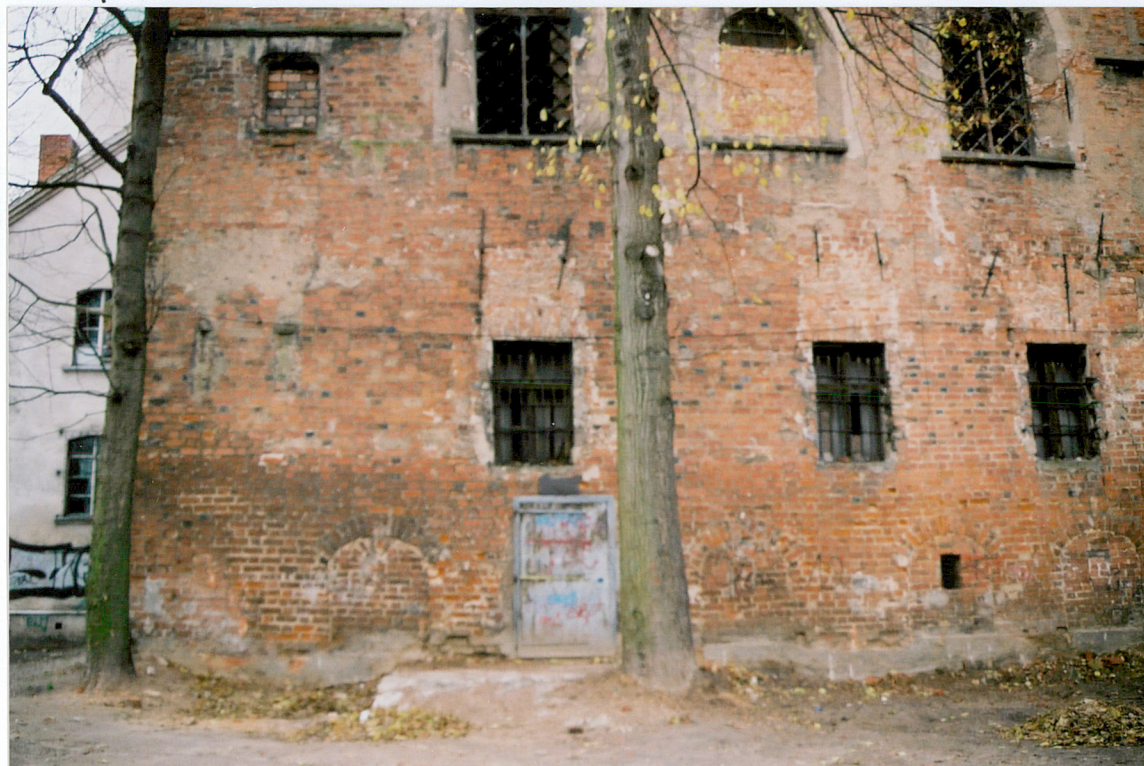
il. 11

W nieotynkowanej elewacji zachodniej dwa rzędy okien – wyżej trzy zamknięte łukiem ostrym rozglifione, przy czym środkowe zamurowane do 2/3 wysokości, niżej trzy mniejsze prostokątne oraz ślady po zamurowanych otworach okiennych

8. fragment wnętrza – stan z przed II wojny światowej
9. elewacja wschodnia
10. elewacja zachodnia
11. elewacja zachodnia
12. elewacja południowa
13. elewacja północna

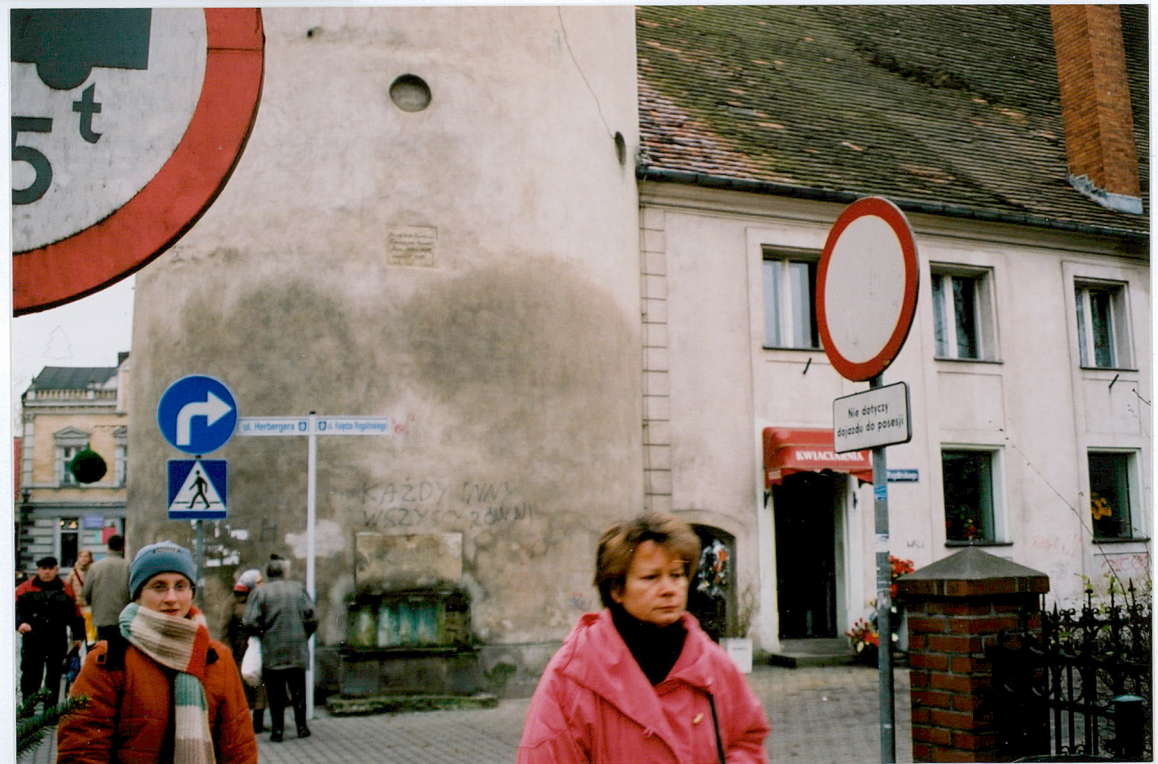
ul. 13

Do elewacji południowej i północnej przylegają dobudówki.

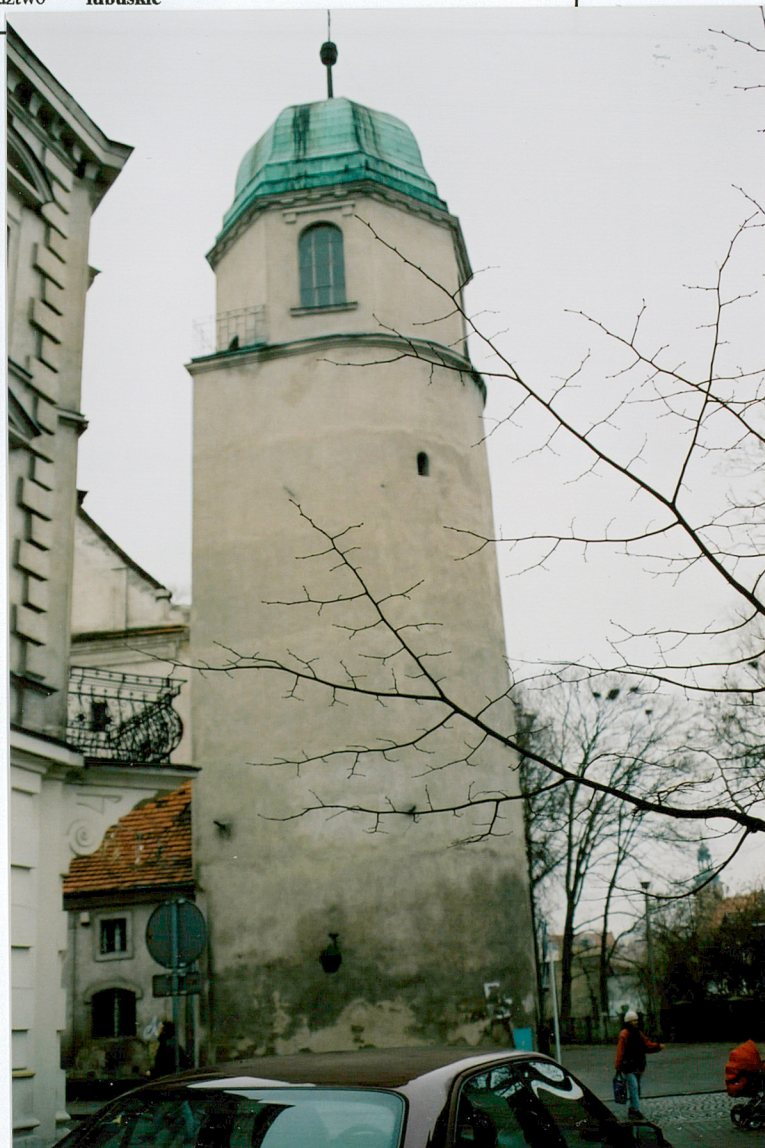
ul. 14

**cd. pkt 12** Na dzwonnice zaadaptowana została wieża przy Bramie Polskiej. Na rycinie przedstawiającą Bramę Polską w początkach XIX wieku (il. ) widoczna jest wieża różniąca się od dzisiejszej - niższa i nakryta innym dachem. Wynika z tego, że jej ostatnia kondygnacja, na planie 8-boku została dobudowana później. Przybudówki pochodzą z lat 1720 i 1773.

14. widok na wieżę
15. wnętrze- widok na strop
16. wnętrze- widok na empory i część wschodnią
17. wnętrze – widok na część północno- wschodnią
18. wnętrze- widok na stanowiska archeologiczne

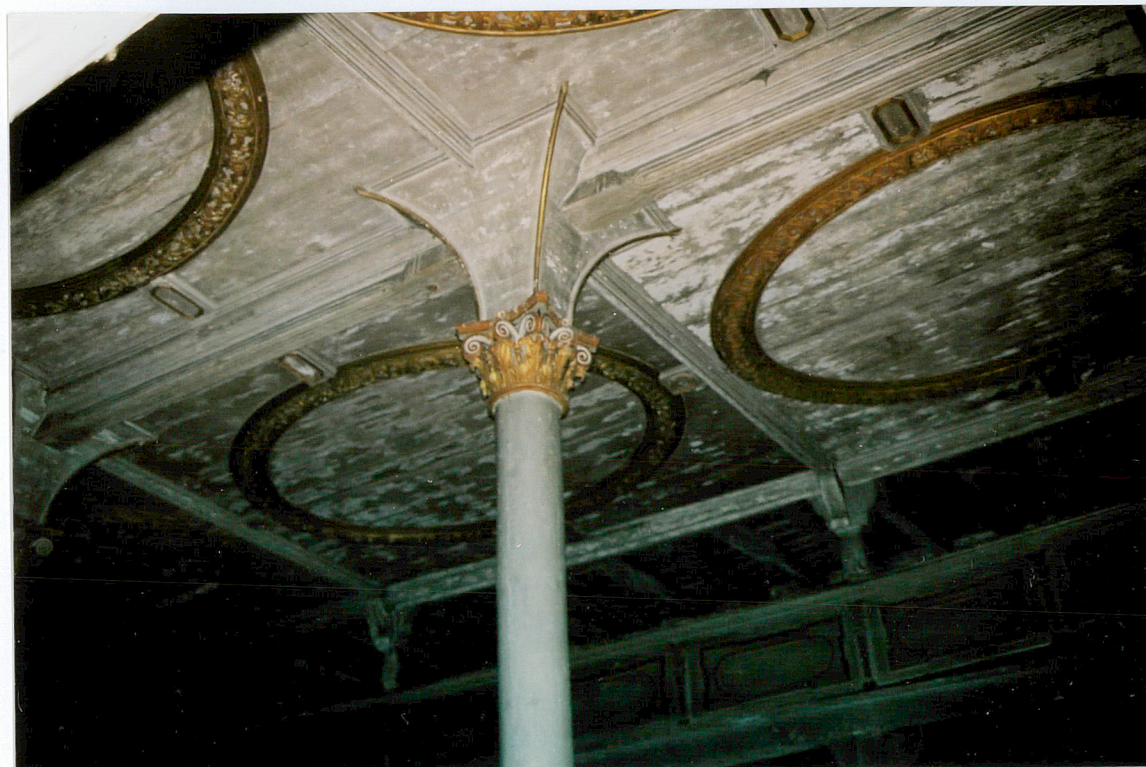
ul. 15

Kościół salowy. Nawa nakryta jest płaskim, drewnianym stropem wspartym na wysmukłych kolumnach o korynckich kapitelach. Wieżba dachowa drewniana. W kruchtach sklepienia.

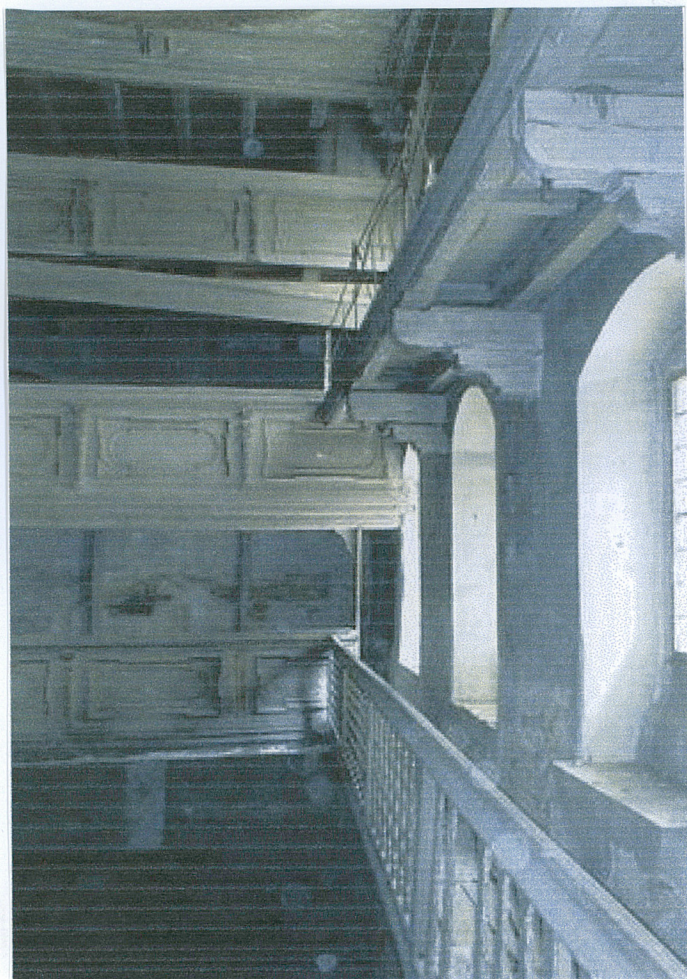
ил. 16

Wystrój kościoła niemal całkowicie zniszczony. Nie zachowały się ołtarz, ambona i chrzcielnica. Wnętrze z trzech stron obiegają trójkondygnacyjne drewniane empory pochodzących z drugiej połowy XVII wieku. W części zachodniej znajduje się półeliptyczny chór muzyczny z XVIII wieku o balustradzie zdobionej ornamentem roślinnym i wstęgowo-cęgowym. Spośród nielicznych elementów wyposażenia zboru zachowały się renesansowe stalle z początków XVII wieku z dekoracją ornamentalną. Na stropie owalne ramy z ornamentalną dekoracją. Fragmenty ceglanej posadzki, pod którą widoczny bruk kamienny.

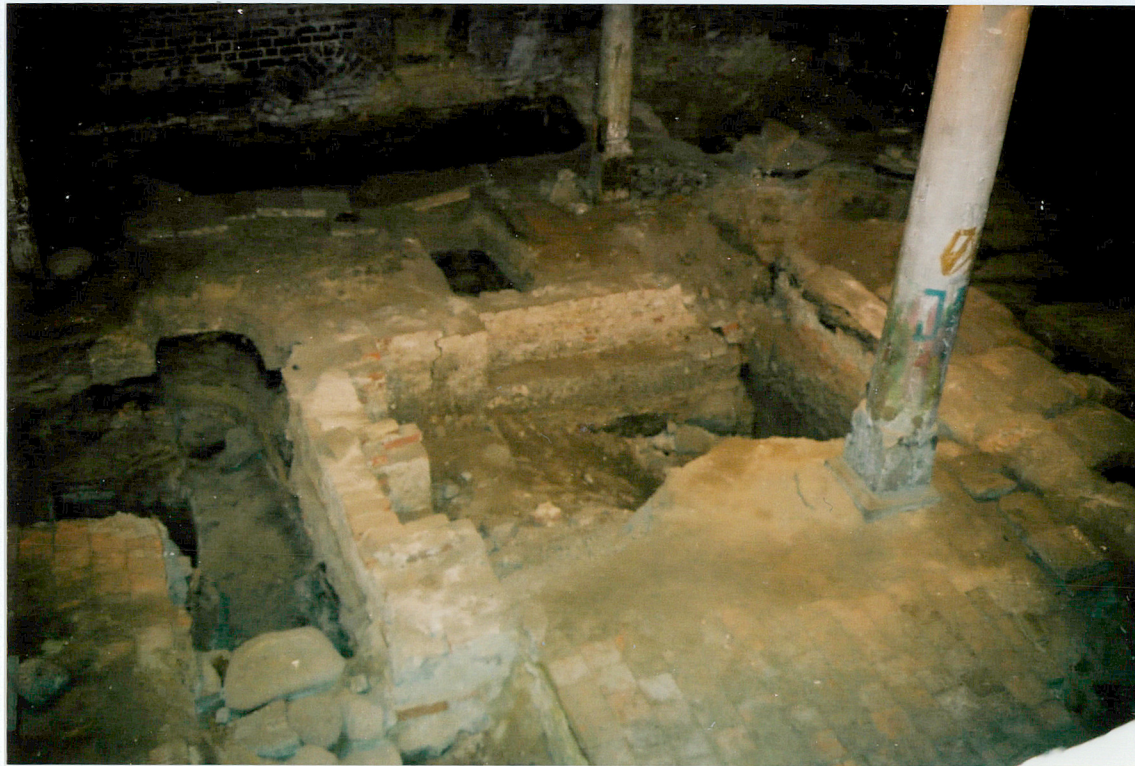
ul. 18

Zbór po 1945 roku przekształcony został w magazyn, dziś nieczynny. Obecnie wewnątrz prowadzone są badania archeologiczne. W ich wyniku odsłonięte zostały fragmenty epitafijnych płyt kamiennych (wykorzystywanych wtórnie jako materiał budowlany).

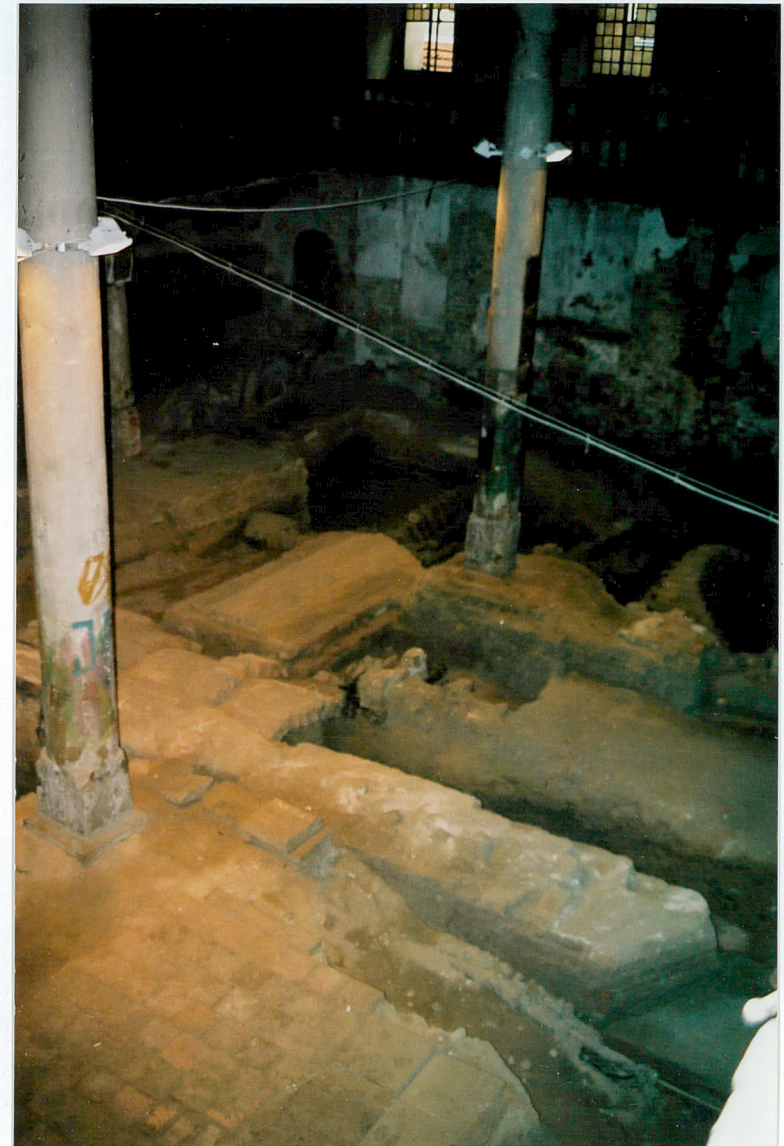
ul. 19

19. wnętrze- stanowiska archeologiczne
20. wnętrze – fragment empor
21. wnętrze – widok na empory
22. wnętrze- widok na chór muzyczny
23. fragment zachowanych stalli z XVII wieku
