Nr 6335
LUBUSKIE

**RZYMSKO - KATOLICKI KOŚCIÓŁ PARAFIALNY
p.w. św. Ap. Szymona i Tadeusza Judy**

KOSIECZYN

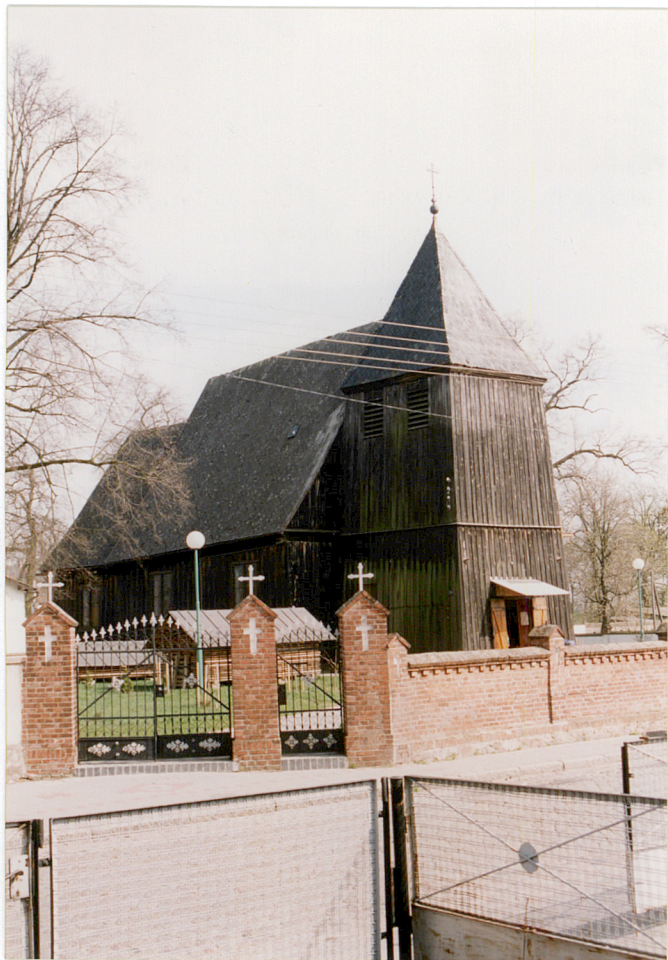
Ściany: prawdopodobnie z drewna modrzewiowego (zewnątrzny szalunek i boazeria uniemożliwiają dokładne rozpoznanie), w konstrukcji zrębowej (wieńcowej) – fot. 1, 3-6. Od zewnątrz ściany pionowo oszalowane (styki desek oblistwowane). Od wewnątrz pokryte współczesną boazerią z listew sosnowych w jasnej tonacji. Konstrukcja ścian wieży opiera się na 4 narożnych słupach nośnych (33 x 33 cm), spiętych ryglami, rozmieszczonymi w dużych odstępach (co ok. 300 cm) i krzyżującymi się zastrzałami. Od zewnątrz ściany pionowo oszalowane.

1. elewacja południowa
2. działka kościelna – widok od płd.-zachodu
3. widok ogólny od płn.-zachodu
4. elewacja północna
5. elewacja wschodnia i przybudówka z zakrystią
6. wieża – widok od płn.-zachodu
7. dwuskrzydłowe drzwi i okno w ścianie południowej
8. dwuskrzydłowe okno witrażowe w ścianie południowej
9. wnętrze kościoła – widok ogólny w kierunku ołtarza
10. wnętrze kościoła – widok ogólny w kierunku empory muzycznej
11. ołtarz główny (barokowy) z obrazem MB Królowej Świata
12. ołtarz boczny (barokowy, architektoniczny) z gotycką Pietą
13. polichromowana (XVII-wieczna) ambona
14. konstrukcja nośna empory muzycznej
15. przedsionek (kruchta) z dwiema rzeźbami patronów kościoła
16. wieżba dachowa – widok ogólny w kierunku wschodni
17. fragment więźby dachowej i konstrukcji krążynowego stropu
18. konstrukcja hełmu wieży

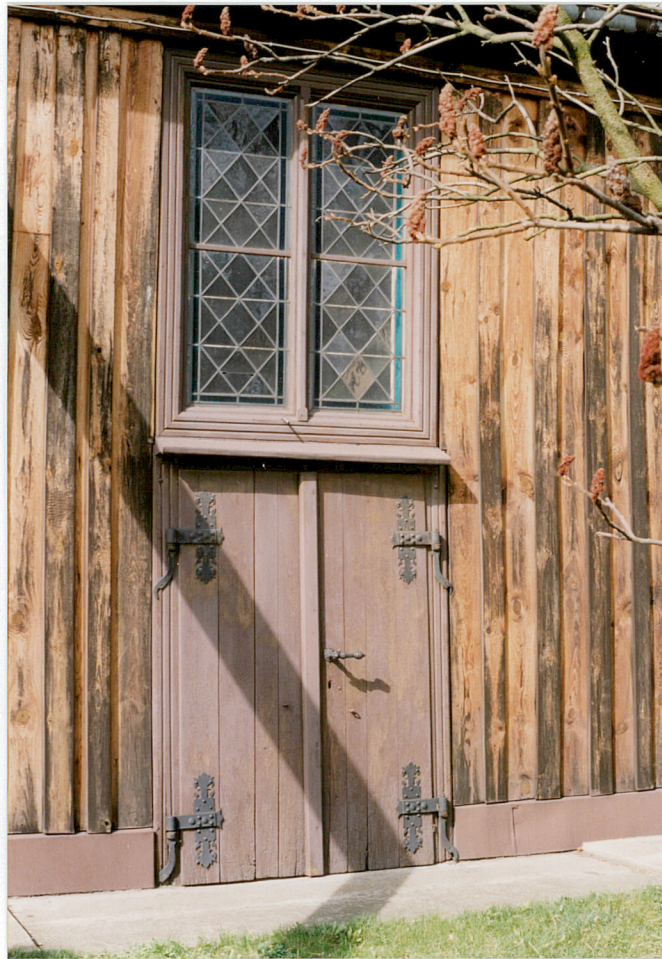
7.

Stolarka okienna: otwory okienne w formie stojących prostokątów, ujętych żłobkowanymi, listwowymi opaskami (fot. 7-8). Okna 2-skrzydłowe, krosnowe, z przeszkleniem witrażowym. Okna w nawie o charakterze stałym; w prezbiterium jedno skrzydło ruchome. Okno zakrystii zabezpieczone zewnętrzną kratą. Otwory akustyczne wieży (po 2 w ścianie N i S, w obrębie III kondygnacji) zabezpieczone drewnianym, stałym zapierzeniem żaluzjowym.

Stolarka drzwiowa: drzwi w południowej ścianie korpusu nawowego 2-skrzydłowe, spagowe, zawieszone na dekoracyjnych zawiasach hakowo-pasowych, zaopatrzone w żeliwną klamkę (fot. 7). Analogiczne 1-skrzydłowe drzwi z zamkiem puszkowym prowadzą do zakrystii. W zachodniej ścianie wieży 2-skrzydłowe, ramowo-klepkowe drzwi na zawiasach hakowo-pasowych, z zamkiem puszkowym i mosiężną, dekoracyjną klamką. Pomiędzy kruchtą a nawą kościoła 2-skrzydłowe drzwi spagowe, wzmocnione krzyżulcami, zawieszone na ozdobnych zawiasach hakowo-pasowych. Od strony kruchty skrzydła obite klepkami w układzie żaluzjowym

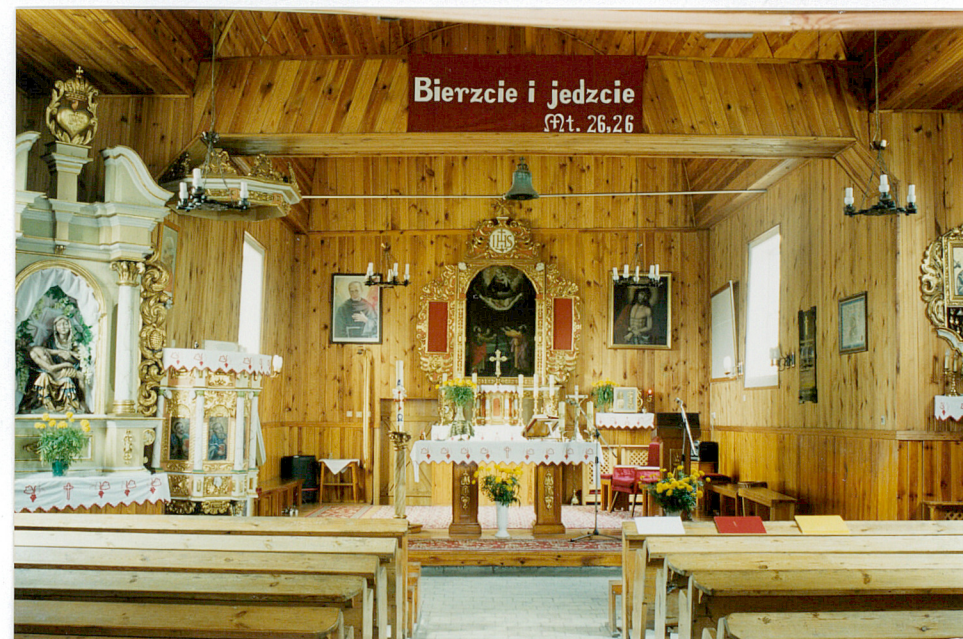
9.

Stropy: wnętrze obiektu przykryte drewnianym, nadwieszonym pseudobeczkowym (krażynowym) stropem drewnianym; podniebienie obite listwami boazeryjnymi (fot. 9-10). Elementami konstrukcyjnymi stropu są drewniane krażyny podbite do spodnich części jętek dolnego poziomu i ukośnych stojców podpór stolcowych, a także krótkie belki stropowe. W wieży drewniane stropy belkowe z deskowymi powałami; w kruchcie z boazeryjną podbitką.

Na belce tęczowej zawieszony **spiżowy dzwon (1595 r.)** o średnicy 32 cm, pochodzący z poznańskiej pracowni ludwisarskiej (fot. 9-10).

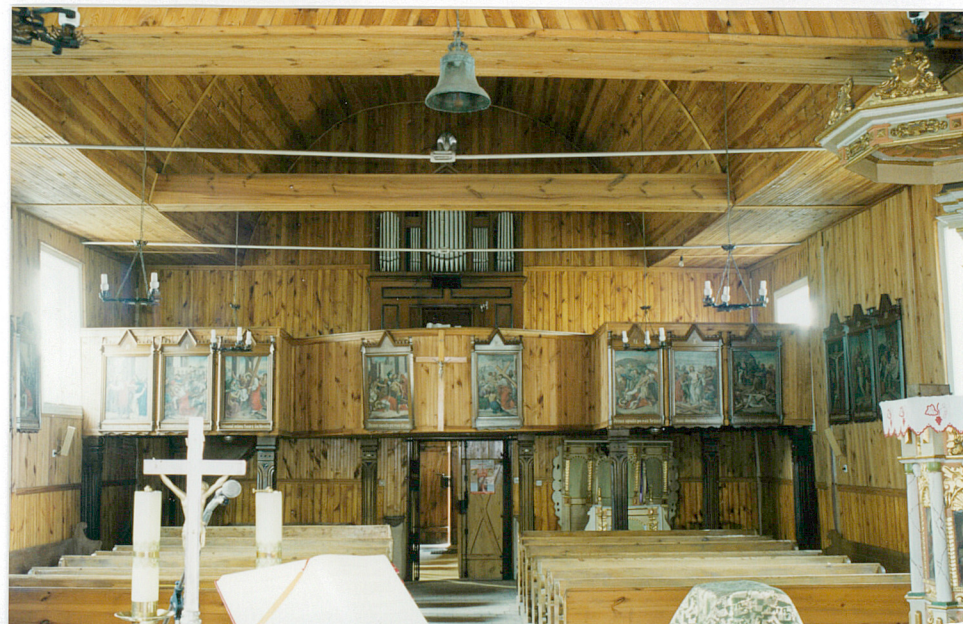
Pod emporą ustawiony drewniany, o bogatej snycerze, późnorenesansowy **konfesjonał (1 ćw. XVII w.)** – fot. 10.

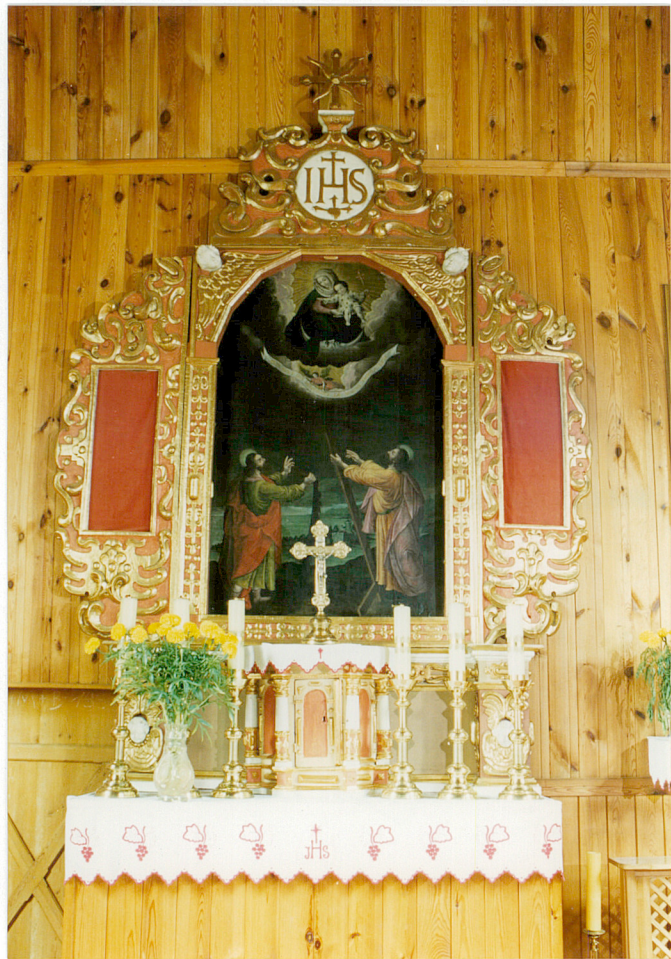
W prezbiterium ustawiony drewniany, złożony **ołtarz barokowy (2 poł. XVII w.)**, o wym ok. 620 x 270 cm; z umieszczonym centralnie obrazem Matki Boskiej Królowej Świata ukazującej się świętym Szymonowi i Tadeuszowi Judzie (autor nieznany, 2 poł. XVIII w.) – fot. 11. W polach ażurowych uszaków ustawione były pierwotnie **figury patronów kościoła** (drewno gruszkowe, wtórnie bielone farbą olejną, 2 poł. XVII w.); obecnie umieszczone w kruchcie, w przyziemiu wieży.

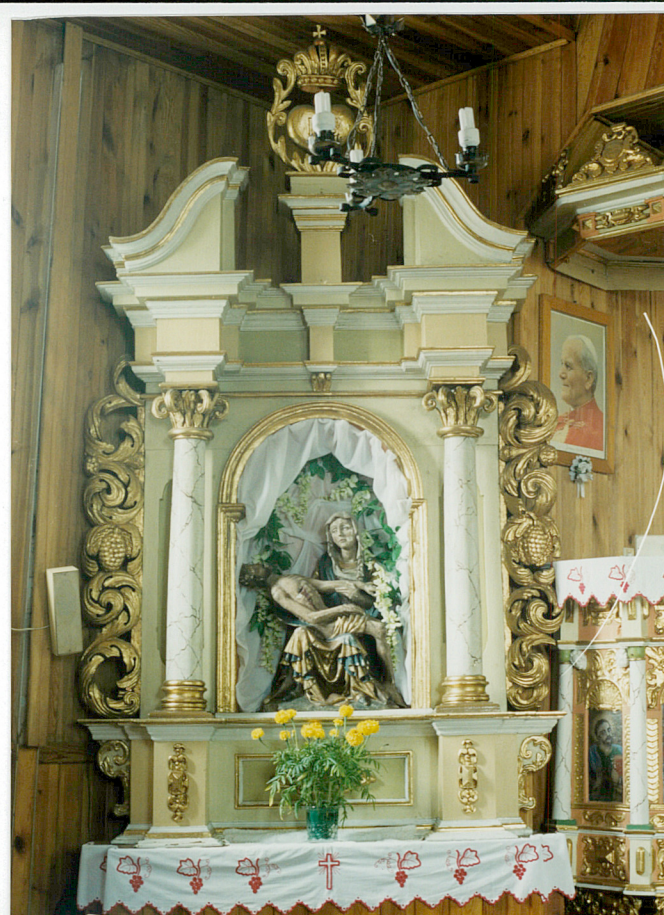
12.

W NE narożniku nawy ustawiony **późnobarokowy ołtarz architektoniczny (1 poł. XVIII w.)**, flankowany pseudomarmurowymi kolumnami; ażurowe, złożone uszaki w formie liści akantu i winnych gron (fot. 12). W przesklepionym pełnolukowo polu głównym umieszczona polichromowana, **drewniana rzeźba Piety (XV w.)** o cechach późnogotyckich.

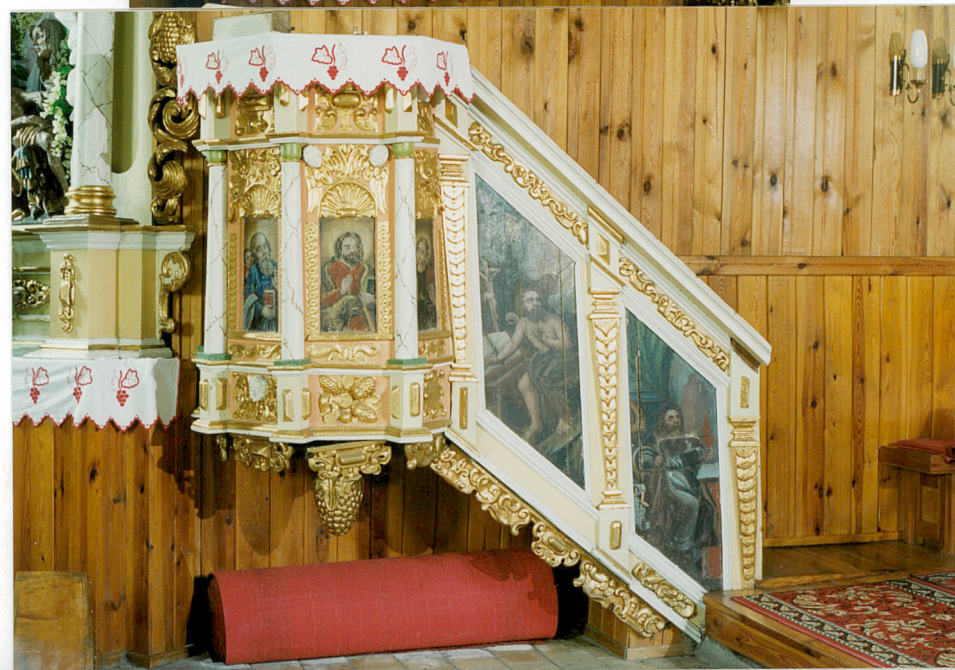
13.

Wysokiej klasy zabytkiem jest także drewniana, polichromowana **ambona (1 poł. XVII w.)**, z bogatym detalem snycerskim (fot. 13). W płycinach kosza i balustrady schodów polichromowane przedstawienia ewangelistów i ojców Kościoła.

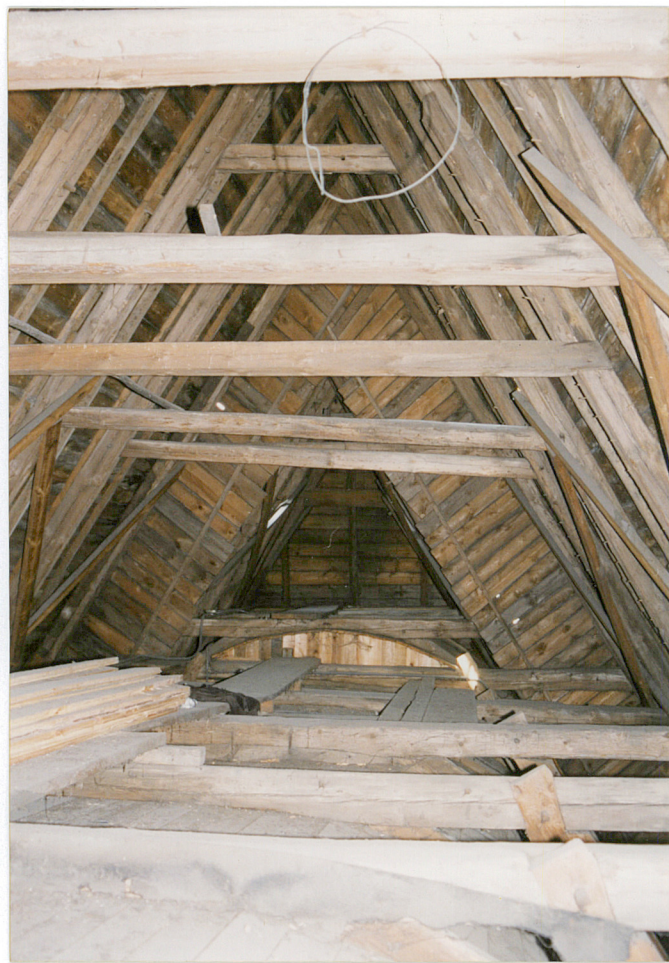
16.

Wieżba dachowa: tradycyjny krokwiowo-jętkowy ustrój konstrukcyjny (jętki w dwóch poziomach) – fot. 16-17. Jętki dolne wsparte ukośnie rozmieszczonymi stojcami podpór stolcowych. Stopy krokwi osadzone na wpust w krótkich belkach stropowych (będących podstawą konstrukcyjną dla bocznych części stropu nawy). Obecnie krokwie wtórnie zagęszczone i wzmocnione krzyżującymi się deskami. Pierwotne elementy obrobione „od topora”, wtórne – mechanicznie. Przekroje budulca: krokwie 19 x 20 cm; jętki 16 x 20 cm.

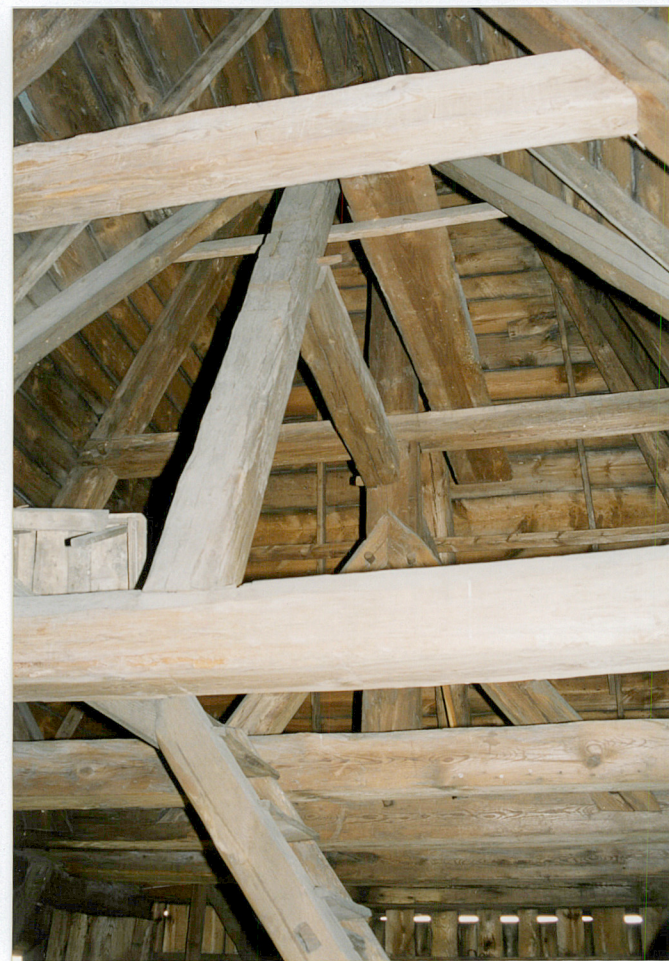
18.

Podstawą konstrukcji helmu wieży jest środkowy słup nośny (tzw. mnich), stabilizowany w dolnej części zastrzałami (w układzie N – S), a w górnej rozporami (rozmieszczone w dwóch poziomach) wczopowanymi w krokwie.
