1. Obiekt

KOŚCIÓŁ PAR. P.W. ŚW.ŚW. SZYMONA I JUDY TADEUSZA

K O S I E C Z Y N

4. Adres Kosieczyn, ul.Główna 50
66-210 Zbąszynek

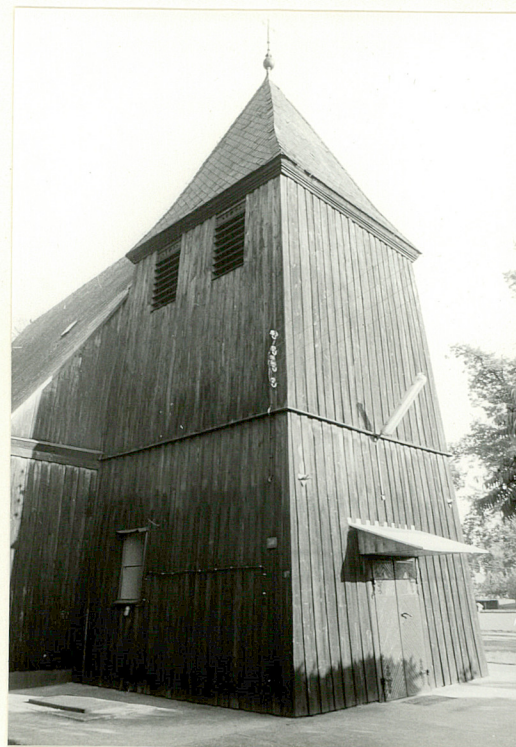
1. Widok od pd.-wsch.
2. Widok od pd.
3. Widok od pn.-zach.
- 4, 5. Wnętrze
6. Elewacja pd.
7. Widok od pd.-zach.
- 8, 9. Elewacja pn.
10. Widok od strony drogi
11. Wieża od pd.-zach.
12. Wieża od pd.

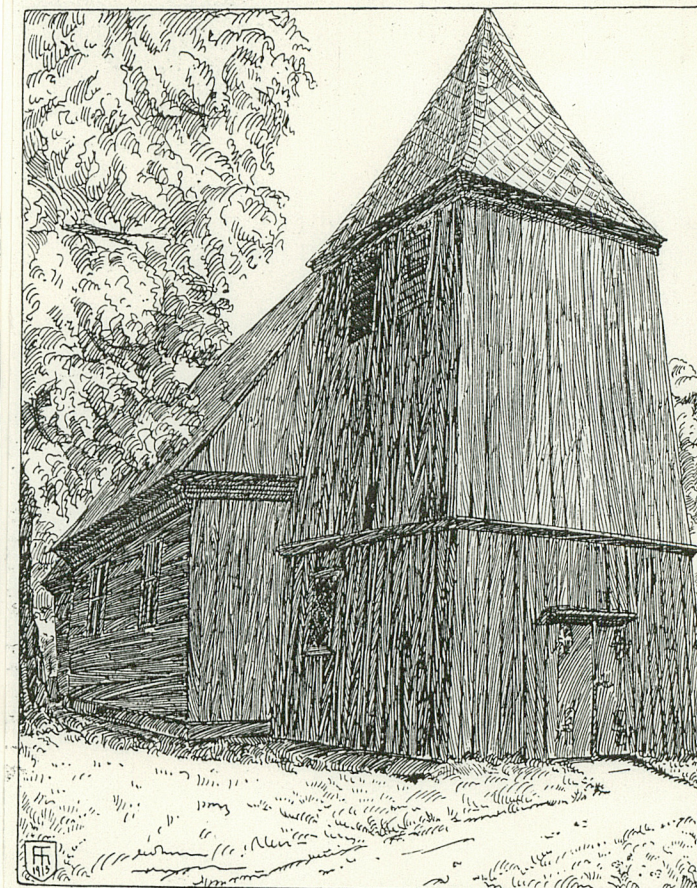
Abb. 4. Kirche in Kuschten, Ansicht von Nordwesten

Rysunek z pocz. XX w. Repr. Ostdeutsche Bauzeitung,
23, 1925, s.180.
