OSRODEK
DOKUMENTACJI
ZABYTEKOW
WARSZAWIE
KARTA EWIDENCYJNA ZABYTEKOW
ARCHITEKTURY I BUDOWNICTWA

KAMIENICA

ZIELONA GÓRA

4. Adres al.Niepodległości 33
działka nr 159/1

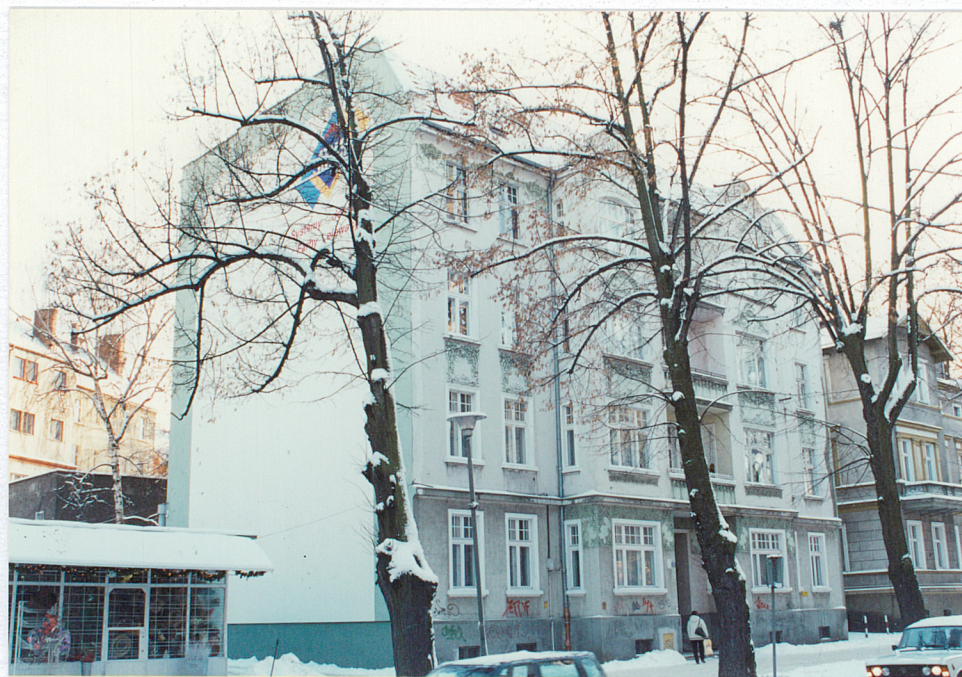
1

Fasada skierowana na północny zachód jest 7-osiowa, o symetrycznej kompozycji podkreślonej rytmicznym układem prostokątnych otworów okiennych /okna w ryzalitach na wysokości II p. zamknięte odcinkowo. Na osi fasady umieszczone zostało wejście główne do budynku. Flankują je dwa wysunięte przed lico muru 1-osiowe ryzality o szerszych oknach, pomiędzy którymi na wysokości I i II p. wkomponowane zostały loggie i balkon na III p. Ryzality wieńczą faliste w formie szczyty wkomponowane we frontową połąć dachu. Fasadę zdobi bogata dekoracja sztukatorska o motywach roślinno-kwiatowych. Wypełnia ona płaszczyzny pod gzymsem wieńczącym, balustrady loggi i balkonu, płyciny w osiach

okien pomiędzy I i II p., przestrzenie nad- i po bokach okien ryzalitów na parterze i otworu wejściowego oraz tworzy dekoracyjne naczółki o falistych formach nad oknami I p. w ryzalitach/. Pod oknami I p. w ryzalitach pojawia się w formie winnego grona. Otwory okienne i wejście ujęte są prostymi profilowanymi opaskami z podokiennikami.

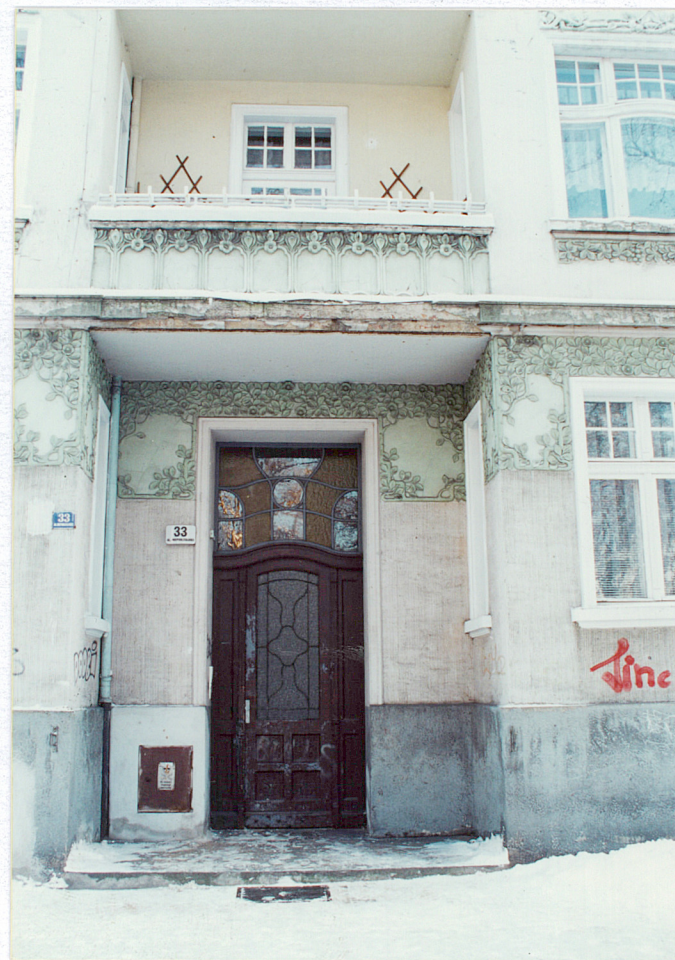
2.

W budynku zachowała się oryginalna stolarka drzwiowa. Drzwi główne 1 ½ skrzydłowe, płycinowe, częściowo przeszklone z dużym prostokątnym naswietłem /podzielonym falistymi w formie szprosami na 13 pól/. Dolna część skrzydła podzielona na 4 kwatery wypełnione dekoracją roślinną, pomalowane farbą olejną w kolorze ciemnego brązu.

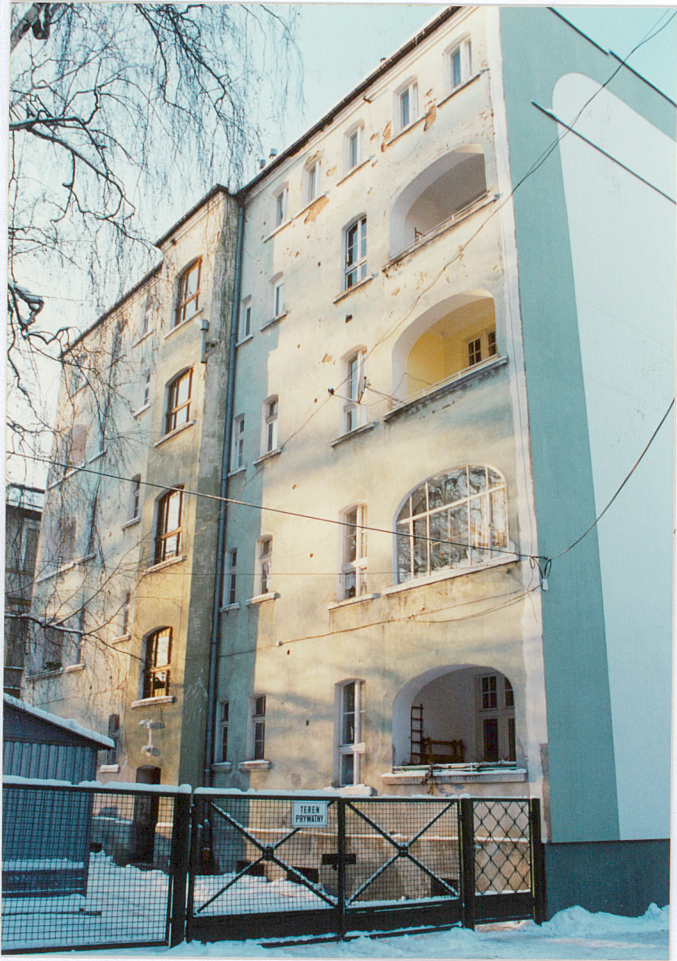
3

Elewacja tylna jest 9-osiowa /układ ten uległ zachwianiu na wysokości poddasza /, symetryczna z centralnie umieszczonym ryzalitem podkreślającym tylne wejście do budynku. W skrajnych osiach elewacji odcinkowo zamknięte loggie. Otwory okienne o zróżnicowanych kształtach zamknięte łukami odcinkowymi. W ryzalicie, ponad wejściem szersze okna doświetlające klatkę schodową przesunięte z linii kondygnacji budynku co ½ kondygnacji. Elewacja pozbawiona bogatszych podziałów architektonicznych i dekoracji sztukatorskiej. Jedynie okna wsparte na prostych podokiennikach i profilowany gzyms wieńczący i wyodrębniony pas cokołu stanowią skromny detal architektoniczny tej elewacji.

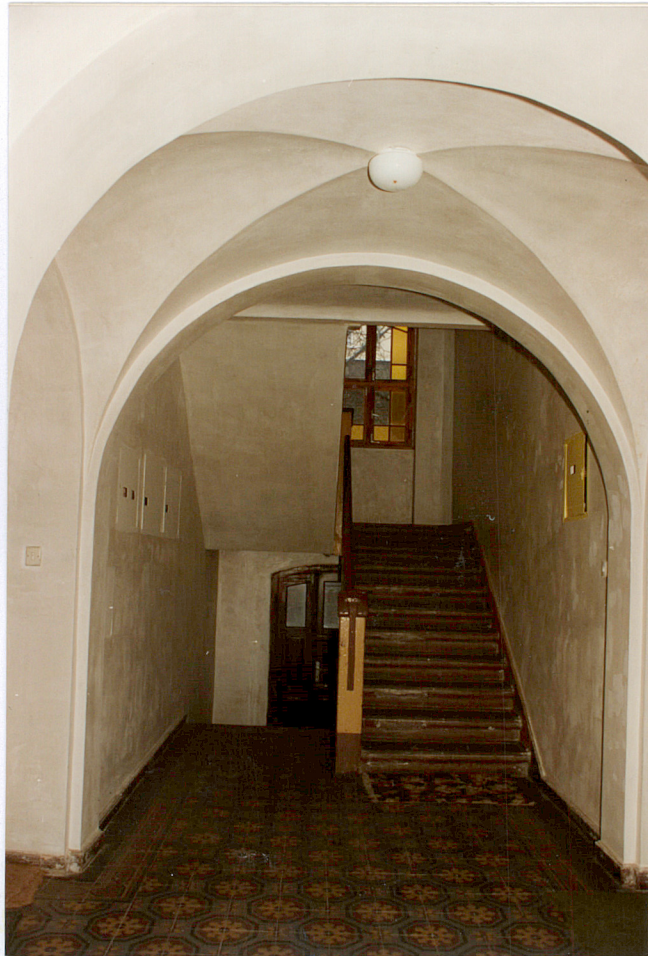
4

Układ funkcjonalny wnętrza zachował do dnia dzisiejszego pierwotną kompozycję. Jest on 2 1 / 2 traktowy z sienią przelotową na osi i klatką schodową w tylnym trakcie.

W przedsionku zachowała się oryginalna posadzka ceramiczna 4-barwna w układzie geometrycznym – rozety wpisane w oktogony i ujęte bordiurą.. W pomieszczeniach mieszkalnych oryginalne drewniane podłogi deskowe oraz parkiety i posadzki ceramiczne bez wartości zabytkowych. W piwnicach posadzka wylewana z betonu. W lokalach mieszkalnych nr 3 i 6 zachowały się dwa secesyjne piece kaflowe.

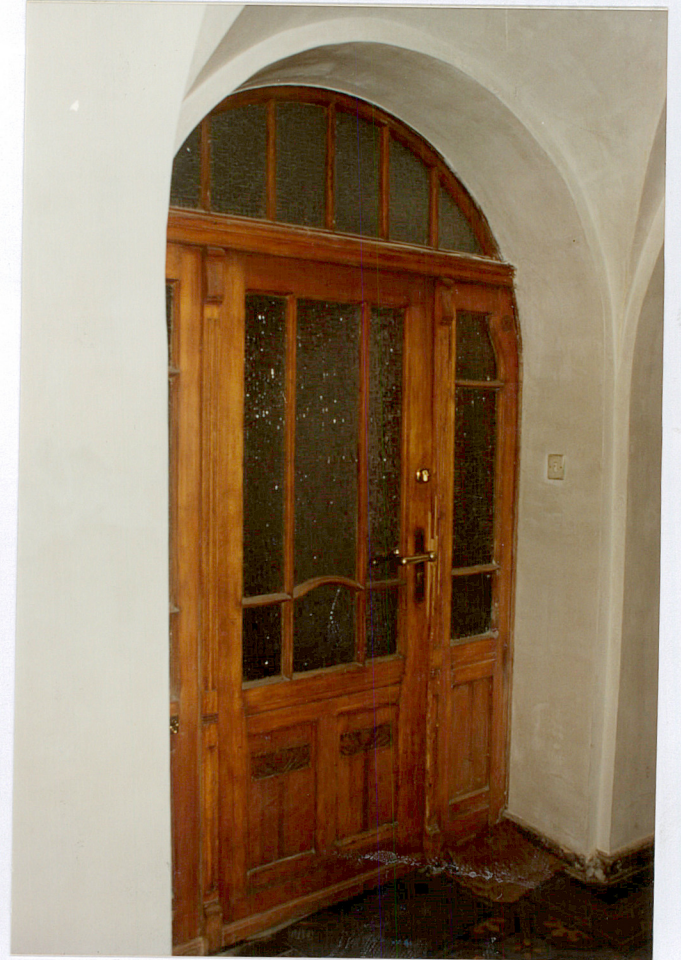
5

Drzwi wewnętrzne jednoskrzydłowe pełne płycinowe w drewnianych ościeżnicach, zdobione prostymi płycinami w profilowanych ramach. Drzwi prowadzące do mieszkań / zachowane w komplecie na wszystkich kondygnacjach i sieni budynku/ 1 ½ skrzydłowe płycinowe, częściowo przeszklone z naswietłem / płyciny skrzydeł zdobione skromnym motywem roślinnym/, sprzężone podwójmie / obecnie po konserwacji utrzymane w naturalnym kolorze drewna. Drzwi w piwnicach deskowe 1 –skrzydłowe.

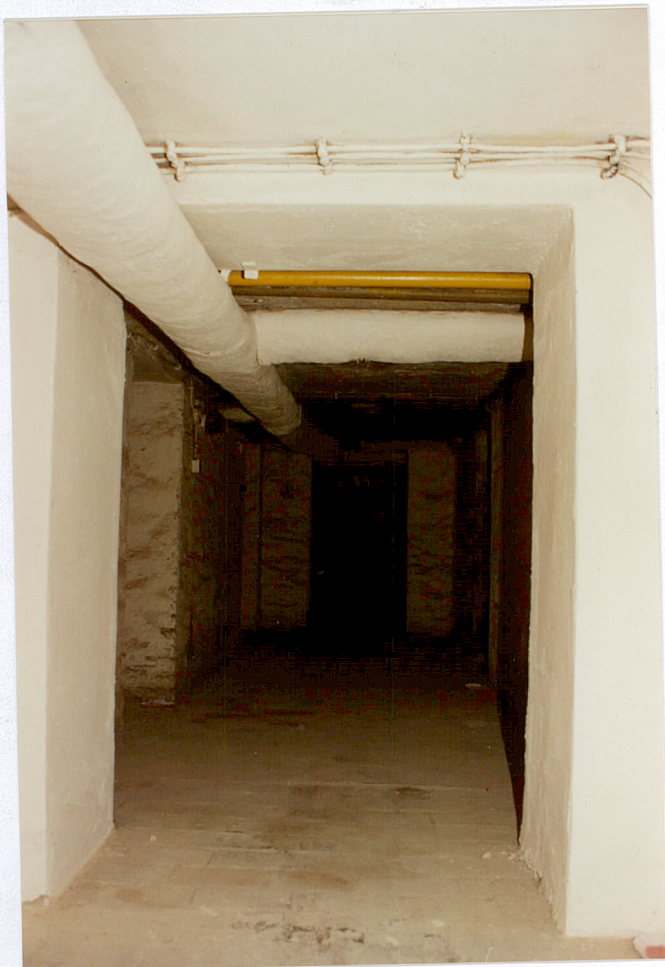
8

Budynek wzniesiony jest w konstrukcji murowanej z cegły na zaprawie cementowo-wapiennej. Fundamenty ceglane na zaprawie cementowo-wapiennej. Mury konstrukcyjne z cegły pełnej o grubości na 1,5 cegły. Ścianki działowe murowane z cegły o grubości ¼ cegły. Ściany zewnętrzne i wewnętrzne otynkowane. Stropy nad piwnicami ceramiczne na belkach stalowych płaskie i odcinkowe. Nad kondygnacją parteru strop ceramiczny z pozornym sklepieniem krzyżowym w centralnej części sieni. Na pozostałych kondygnacjach stropy drewniane.

Schody do piwnicy wylewane z betonu. Schody komunikujące wszystkie kondygnacje budynku wylewane z betonu na belkach stalowych, dwubiegowe ze spocznikami / poręcze proste drewniane – oryginalne, stopnice wyłożone linoleum/

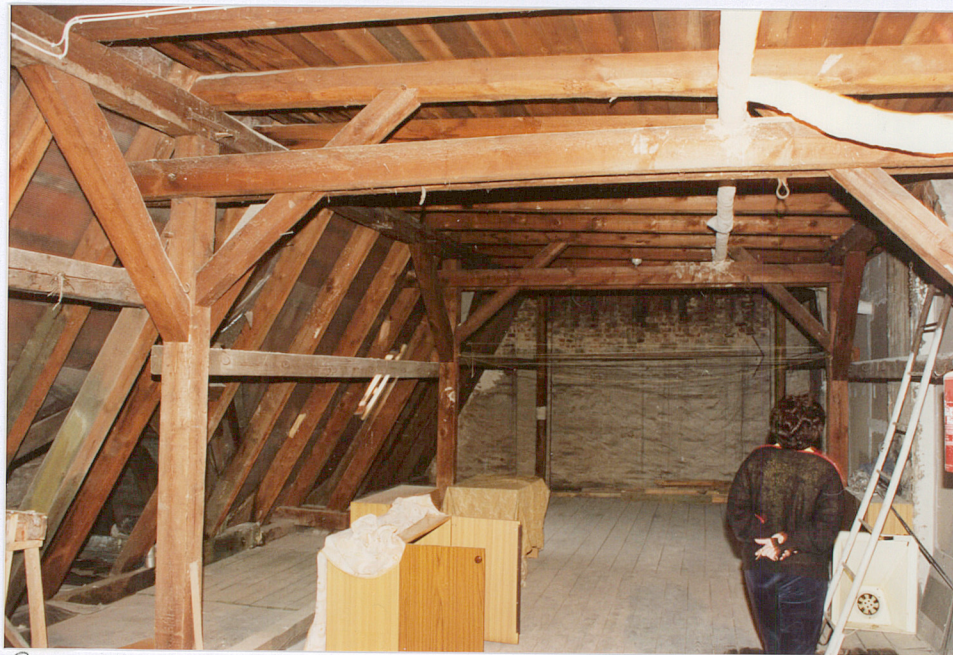
9

Bryłę budynku przekrywa dach dwuspadowy o różnych kątach nachylenia połąci w konstrukcji drewnianej mieszanej i płaskim.
