1. Obiekt  
 557/8  
 SPICHLERZ

2. Czas powstania  
 (3)  
 II poł. XIX w.

3. Miejscowość  
 KRĘCKO

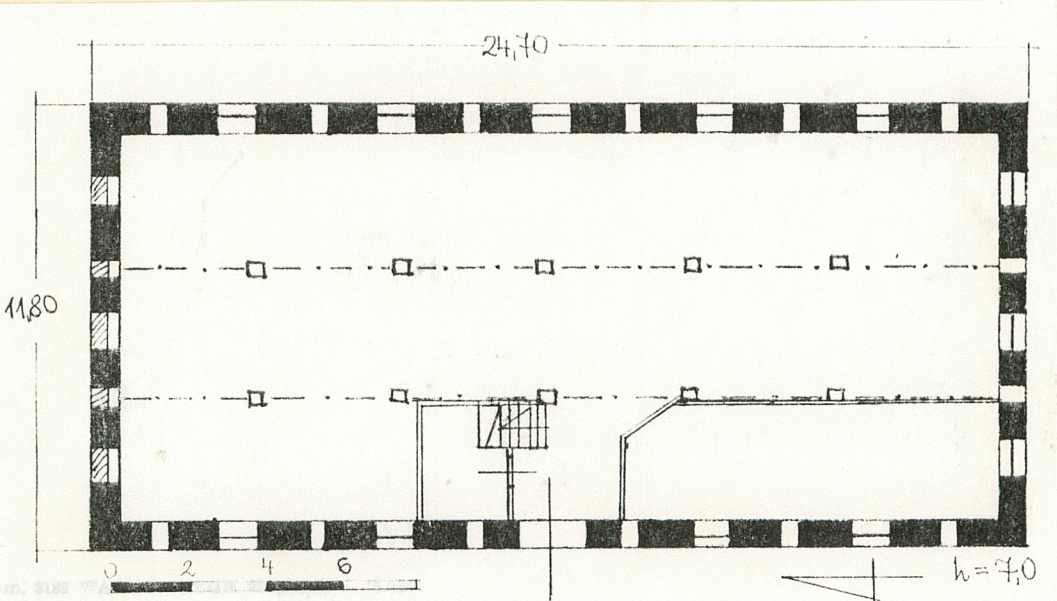
Obiekt oznaczony na planie sytuacyjnym "3" znajduje się we wschodniej ścianie podwórza folwarcznego; ustawiony elewacjami szczytowymi na linii półn.-płd, szczytem północnym przylega do budynku gorzelni "4", szczytem południowym zwrócony na przebudowaną rządcówkę ob.dom mieszkalny "2", elewacją frontową skierowany na zachód - do wnętrza podwórza, a elewacją tylną na wschód -w stronę łąk i parku.

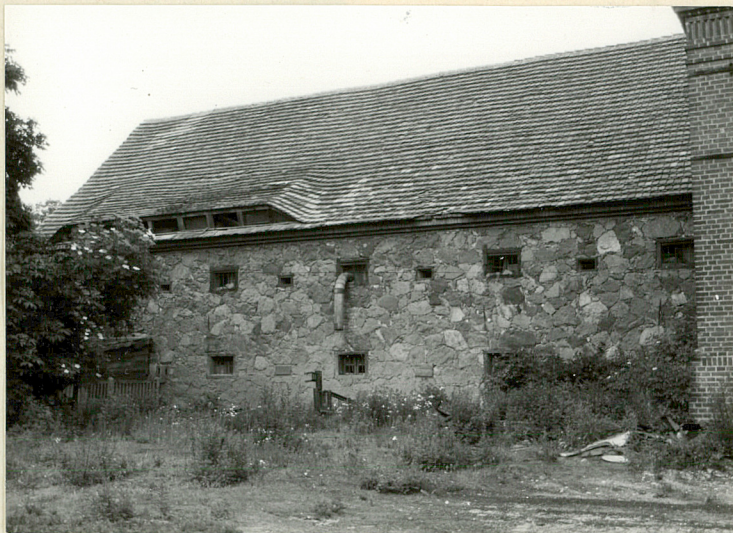
2

wschodnia - jak zachodnia lecz bez otworów drzwiowych;

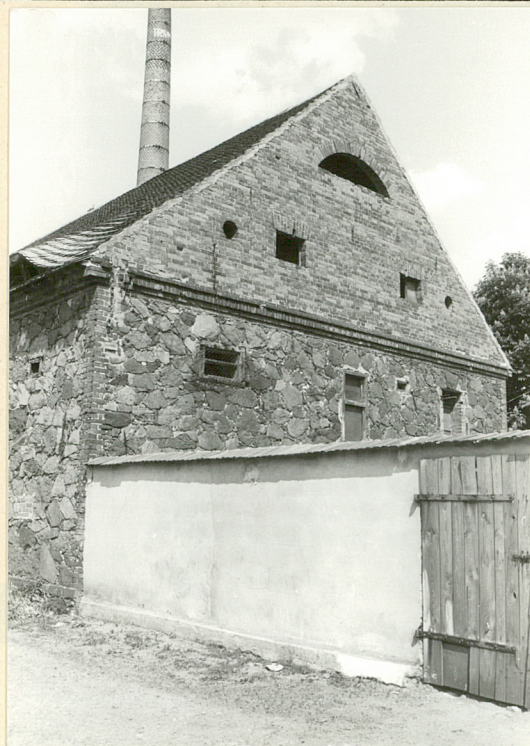
3

południowa - w partii dwóch kondygnacji kamienna z otworami okiennymi i wywietrznikowymi jak w elewacjach wzdłużnych, wyżej ceglana z dwoma prostokątnymi otworami okiennymi oraz dwoma okrągłymi i jednym półkolistym; wszystkie elewacje ozdobione ceglanym gzymsem kordonowym.

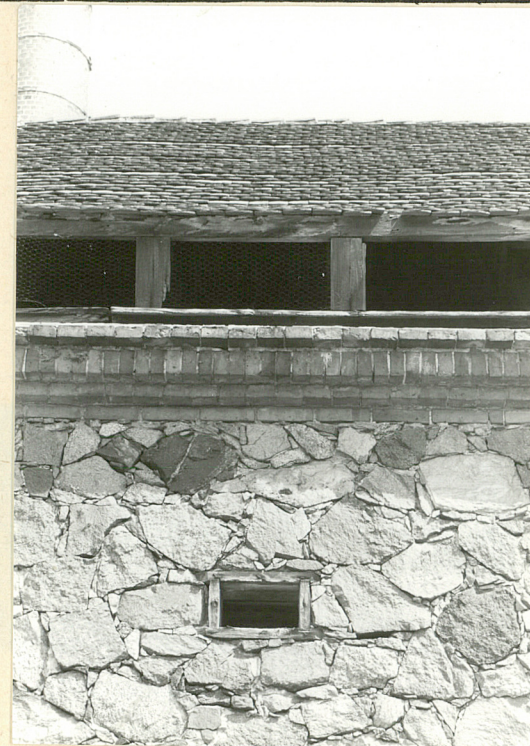
4

- 1)elewacja zachodnia
- 2)elewacja wschodnia
- 3)elewacja południowa
- 4)partia podokapowa ściany wzdłużnej zachodniej z wywietrznikiem
- 5)wnętrze parteru
- 6)schody
- 7)okno
- 8)poddasze dolne

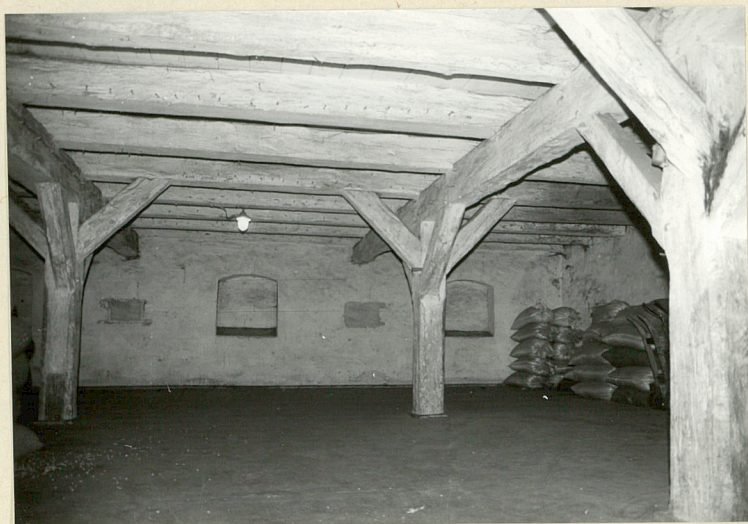
5

na parterze przy ścianie zachodniej wydzielone ściankami pomieszczenia magazynowe, piętro i dwa poziomy poddasza - jednoprzestrzenne; wszystkie kondygnacje połączone wewnętrznymi schodami.

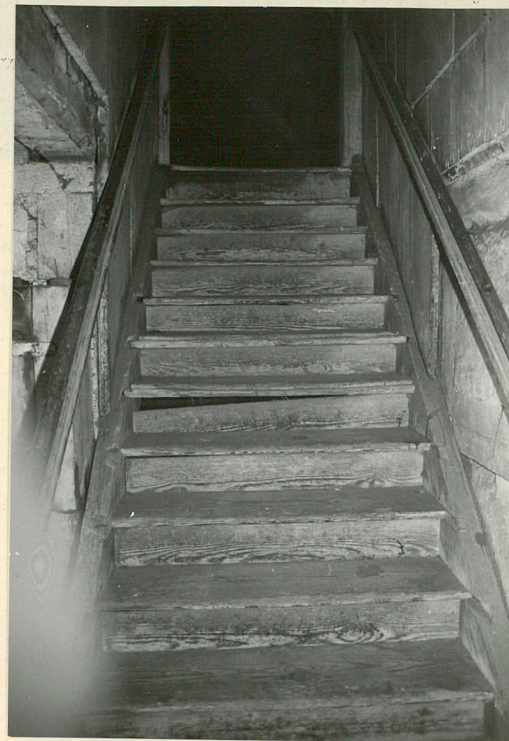
6

schody - drewniane jednobiegowe z poręczami, stopnie wpuszczane w belki policzkowe;

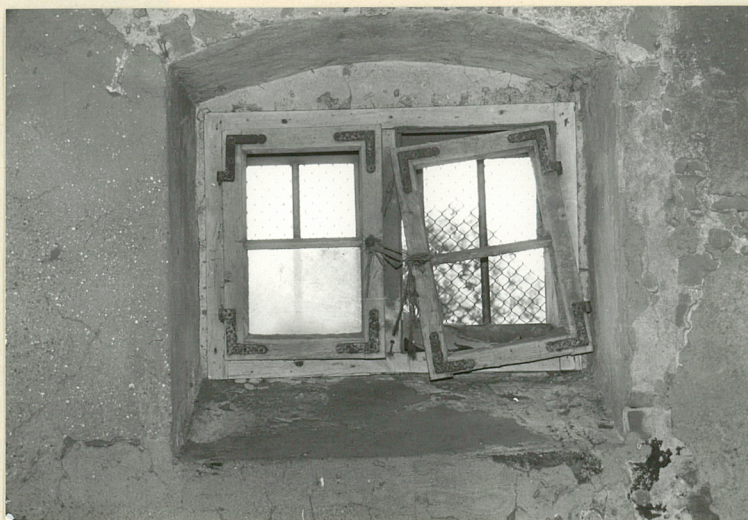
7

okna - drewniane krosnowe dwuskrzydłowe; otwory okienne prostopadłokątne, od wewnątrz wnęki okienne przekryte łukiem odcinkowym;

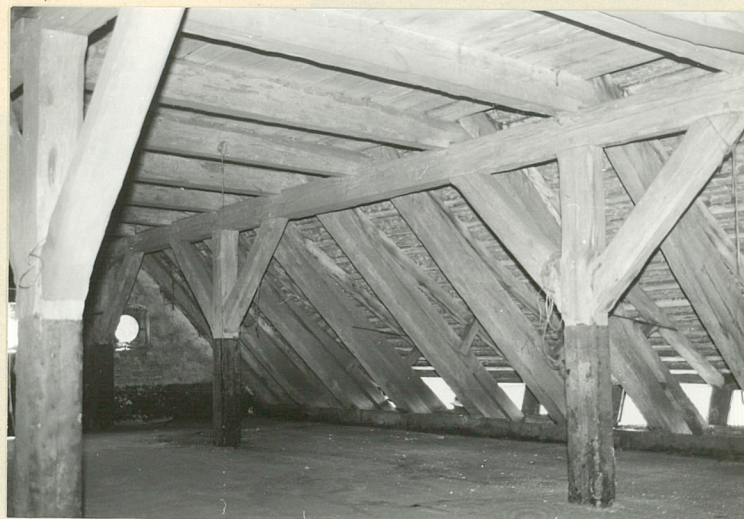
8

wieżba dachowa - krokwiowo-jętkowa na trzech ścianach stolcowych, pary krokwi dodatkowo stężone krótkimi jętkami, elementy więźby łączone drewnianymi tyblami;

- mury w stanie dobrym,
- pokrycie dachu w stanie dobrym
- więźba dachowa, podciąg i słupy wspierające strop w stanie złym
