K A M I E N I C A

2. Czas powstania
1892 rok,
ok. 1900 roku-nad-
budowa3. Miejscowość Z I E L O N A G Ó R A
nr hipoteczny

4. Adres pl. Pocztowy 11
/Postplatz 11/
nr hipoteczny5. Przynależność administracyjna
województwo zielonogórskie
gmina Zielona Góra
pow. miejski

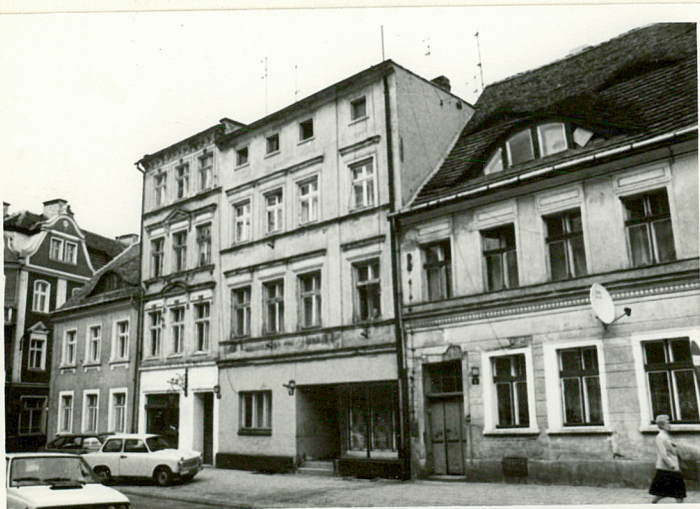
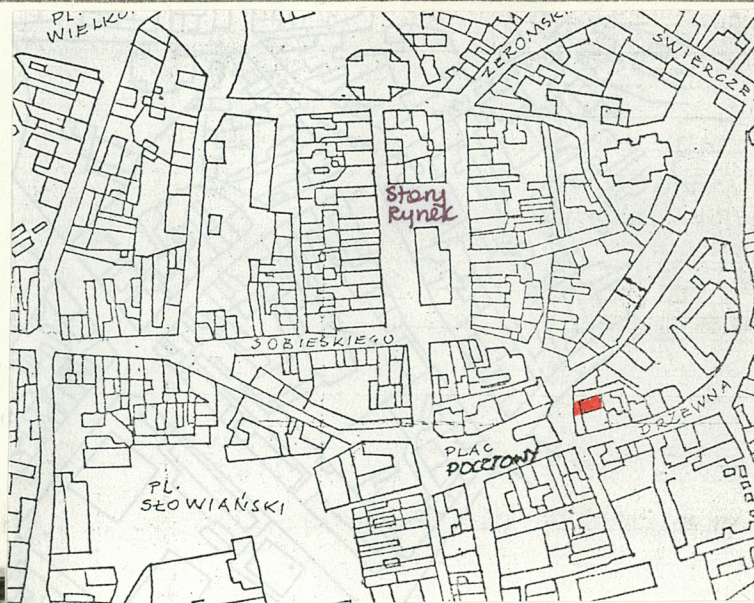
11. Zdjęcia, plan sytuacyjny, rzuty

Budynek zlokalizowany jest na działce geodezyjnej nr 342/2. Wzniesiony został w zabudowie zwartej, we wschodniej pierzei placu Pocztowego. Jest on murowany z cegły, założony na rzucie prostokąta, podpiwniczony. Czterokondygnacyjną bryłę kryje dach dwuspadowy w układzie kalenicowym w stosunku do ulicy /pokrycie papą/. Układ wnętrza jest trójtraktowy, z sienią w osi zewnętrznej /południowej/ i klatką schodową zlokalizowaną w ciemnym trakcie środkowym. Nad piwnicami wykonano stropy ceramiczne, na pozostałych kondygnacjach występują stropy drewniane. Elewacja frontowa jest trójosiowa. W jej przyziemiu zlokalizowany jest sklep, który posiada witrynę zespoloną z drzwiami /realizacja współczesna/ ujętą profilowaną opaską. W osi zewnętrznej, po stronie południowej znajdują się drzwi prowadzące do korytarza z zachowaną oryginalną stolarką /dwuskrzydłowe, płycinowe, częściowo przeszklone z ozdobną kratą/ ujęte profilowaną opaską. Pomiędzy witryną a wejściem głównym do budynku znajduje się prostokątna płycina /w układzie pionowym/. Analogiczny motyw występuje nad otworami przyziemia /pozioma płycina o wklęsłych narożnikach/. Część przyziemia od wyższych kondygnacji elewacji wydziela profilowany gzyms międzykondygnacyjny. Okna I piętra ujęte zostały profilowanymi opaskami z motywami górnych uszaków i kluczy z dekoracją roślinną. Zwieńczenie tworzy profilowany gzyms nadokienny, nad środkowym oknem wsparty dodatkowo na konsolach o formach roślinnych i zaakcentowany półkolistym naczółkiem spiętym kluczem. Okna II piętra wsparte zostały na wspólnym gzymsie podokiennym na dekoracyjnych konsolach i ujęte profilowanymi opaskami. Wieńczy je profilowany gzyms nadokienny wsparty na konsolach, pomiędzy którymi

<p>20. Najpilniejsze postulaty konserwatorskie</p> <p>Z uwagi na zły stan techniczny budynku należy w jak najszybszym czasie znaleźć właściwego użytkownika, który przejmując obiekt na dogodnych warunkach przeprowadzi remont kapitalny.</p>
