1. Obiekt **DOM MIESZKALNY**

3. Miejscowość

4. Adres **pl Powstańców Wlkp. 7**
nr hipoteczny kw. [REDACTED]

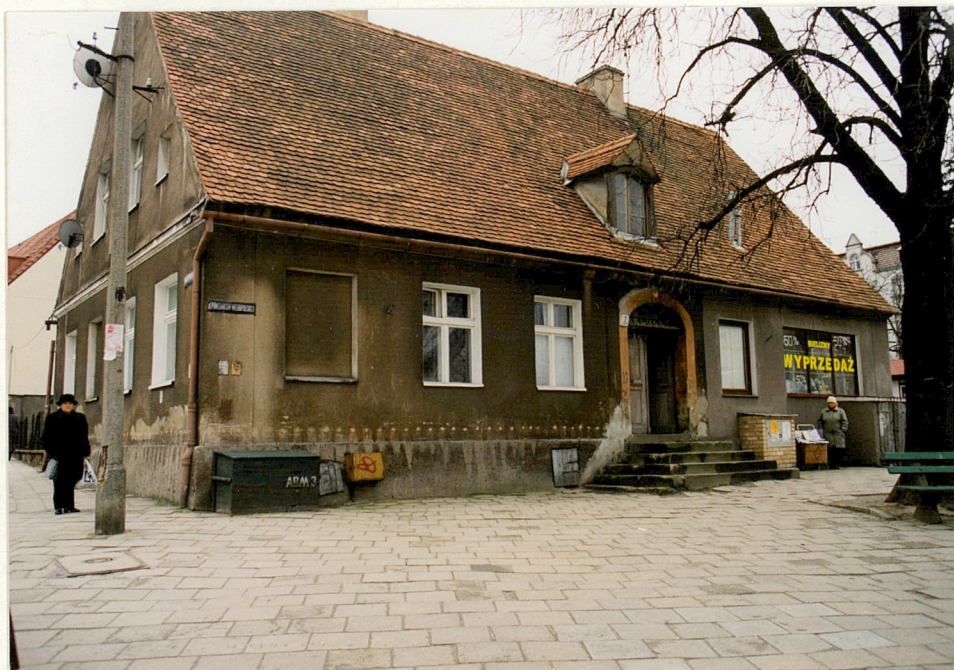
11. Zdjęcia, rzut, przekrój, sytuacja, orientacja

Budynek położony na działce nr 280/1, u zbiegu ul. Kasprowicza i Placu Powstańców Wielkopolskich

Murowany z cegły, tynkowany. Sklepienia w piwnicy kolebkowe z lunetami, stropy drewniane, belkowe, więźba dachowa drewniana, pokrycie dachu dachówką ceramiczną, karpiówką ułożoną w koronkę. Podłogi z desek, w części zaadaptowanej na sklep posadzka z płytek ceramicznych. Schody wewnętrzne drewniane, zabiegowe, zewnętrzne czterostopniowe murowane.

Otwory okienne prostokątne, zróżnicowane wielkościami, o podziale krzyżowym, otwór lukarny zamknięty odcinkowo. Okna sześciokwaterowe, mniejsze w szczytach z poziomymi szczeblinami, w części północno-zachodniej budynku współczesne. Dwa małe okna połaciowe doświetlające poddasze. Otwory drzwiowe zewnętrzne i wewnętrzne prostokątne, wejścia głównego zamknięte łukiem koszowym z kluczem, obramione tynkową opaską. Drzwi drewniane, w wejściu głównym zachowana oryginalna stolarka z okresu budowy budynku, drzwi dwudzielne, płycinowe z naświetlem. Na poziomie gzymsu w elewacjach północnej, wschodniej i zachodniej małe otwory prostokątne i zamknięte odcinkowo doświetlające piwnice. Stolarka drewniana w części nieprzebudowanej oryginalna.

Budynek zbudowany na rzucie prostokąta, wolnostojący, jednokondygnacyjny, podpiwniczony, z użytkowym, dwustopniowym poddaszem, dach wysoki, dwuspadowy kominy: niższy- na kalenicy, wysoki- w środkowej części południowej połaci dachu, lukarna kryta daszkiem dwuspadowym, wiatrołap w elewacji tylnej pulpitem. Elewacja frontowa (północna) pierwotnie o symetrycznym układzie otworów okiennych, siedmioosiowa. We wschodniej części budynku zmieniono układ i wielkości otworów okiennych na prostokątne (mniejsze od oryginalnych) i duże trójdzielne o kształcie leżącego prostokąta (witryna sklepową). Skrajne okno elewacji od jej strony zachodniej zamurowano, pozostawiając wnękę w postaci blendy. Wejście główne usytuowane na osi środkowej elewacji, powyżej poziomu placu, na wysokości górnej krawędzi cokołu. Zajmuje ono całą wysokość kondygnacji. Na osi wejścia w połaci dachowej umieszczono lukarnę doświetlającą poddasze. Elewacja południowa w części wschodniej pozbawiona otworów okiennych, część zachodnia pięcioosiowa, okna zróżnicowane wielkościami, w środkowej osi, w miejscu istniejącego wcześniej okna wybito otwór wejściowy, po przeciwnej stronie drugie wejście przykryto wiatrołapem. Elewacja wschodnia w partii przyziemia czteroosiowa (okno w drugiej osi od południa zamurowane-pozostawione w postaci blendy). Szczyt w dolnej części czteroosiowy, z dwoma małymi okienkami na osiach skrajnych. Powyżej nieco większy otwór usytuowany na osi środkowej szczytu.

14. Kubatura	15. Powierzchnia użytkowa	16. Przeznaczenie pierwotne	17. Użytkowanie obecne
790 m ³	186 m ²	mieszkalne	mieszkalne, handlowe
19. Prace budowlane i konserwatorskie, ich przebieg i dokumentacja 1997 r. - remont i kondygnacji części zachodniej budynku, adaptacja lokalu mieszkalnego na lokal użytkowy. Proj, A Berent. Zielona Góra. 1996/97.- arch. WO SOZ Zielona Góra		18. Stan zachowania (fundamenty, ściany zewnętrzne, ściany wewnętrzne, sklepienia, stropy, konstrukcje dachowe, pokrycie dachu, wyposażenie i instalacje) Stan techniczny konstrukcyjnych elementów budynku dobry. Nie stwierdzono rys i pęknięć ścian i sufitów. Mury zawilgocone, odpadające tynki.	
		20. Najpilniejsze postulaty konserwatorskie Osuszenie elewacji- Konieczny remont i osuszenie elewacji wewnętrznych i zewnętrznych.
