KAMIENICA

ZIELONA GÓRA

REJA 5.

KAMIENICA ul. REJA 5

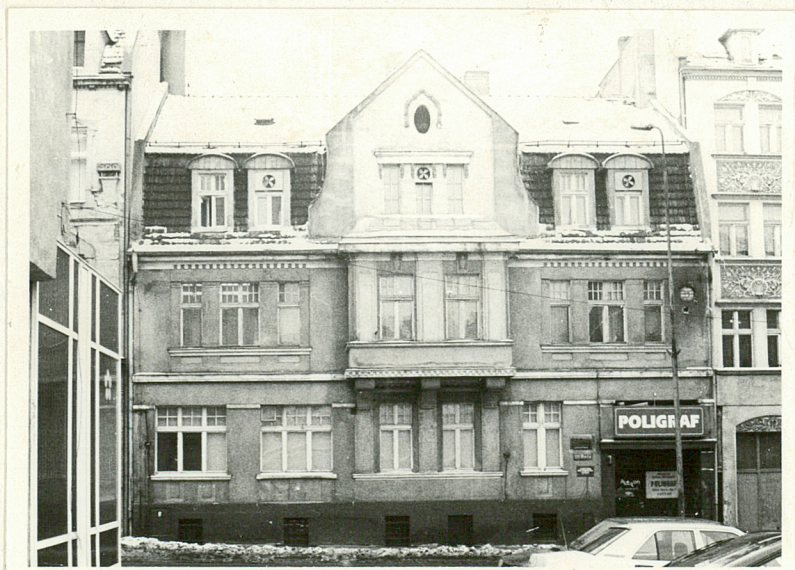
Budynek usytuowany na działce nr.275 w zwartej linii zabudowy ulicy. Murowany z cegły, otynkowany. Zbudowany w planie zbliżonym do prostokąta. Bryła budynku zwarta, piętrowa, przykryta dachem mansardowym. Elewacja frontowa z oszczędnym detalem architektonicznym. Centralnie umieszczony wykusz, podwieszony na wspornikach. Okna budynku pozbawione detalu oraz obramień. Szczyt owalny zakończony trójkątnie, z trzema otworami prostokątnymi i elipsą w girlandach. W połaci dachowej lukarny zdwojone. Dach mansardowy, kryty dachówką. We wnętrzu budynku brak detalu architektonicznego. Budynek posiada instalacje wod.-kan., elektryczną i gazową.

18. Prace budowlane i konserwatorskie, ich przebieg i dokumentacja  BRAK		19. Stan zachowania (fundamenty, ściany zewnętrzne, ściany wewnętrzne, sklepienia, stropy, konstrukcje dachowe, pokrycie dachu, wyposażenie i instalacje)  <div> <p>Ściany piwnic zawilgocone , miejscami pojawiający się grzyb / brak izolacji poziomej /.</p> <p>Ściany nadziemne w stanie dobrym , nieliczne widoczne rysy na tynku , o charakterze skurczowym . Miejscami w ścianach zewnętrznych , widoczne ślady przemarzania .</p> <p>Stropy stalo-ceramiczne typu Kleina w stanie dobrym , nieliczne rysy na tynku , będące efektem zmian rozmieszczenia ścianek działowych . Strop nad ostatnią kondygnacją miejscami skorodowany / odspajający się tynk , zawilgocenia /.</p> <p>Wieżba dachowa w stanie dobrym , miejscami rozpoczęty proces butwienia elementów konstrukcyjnych / słupy , krokwie / spowodowany nieuszczelnnością pokrycia dachowego .</p> <p>Obróbki blacharskie , rynny , rury spustowe zniszczone w 40 %.</p> <p>Instalacje wod.-kan. , gazowa i elektryczna , na skutek licznych przeróbek /remonty mieszkań / budzą pewne zastrzeżenia .</p> <p>Trzony kominowe wychodzące ponad połac dachową skorodowane .</p> <p>Elewacje , frontowa oraz od podwórza , wymagają odnowienia .</p> </div>

20. Najpilniejsze postulaty konserwatorskie  <div> <p>Najpilniejszym postulatem konserwatorskim jest jak najszybsza wymiana obróbek blacharskich , rur spustowych , rynien , oraz uszczelnienie pokrycia dachowego .</p> <p>Równie ważnym postulatem jest osuszenie , oraz odgrzybienie ścian piwnic .</p> </div>

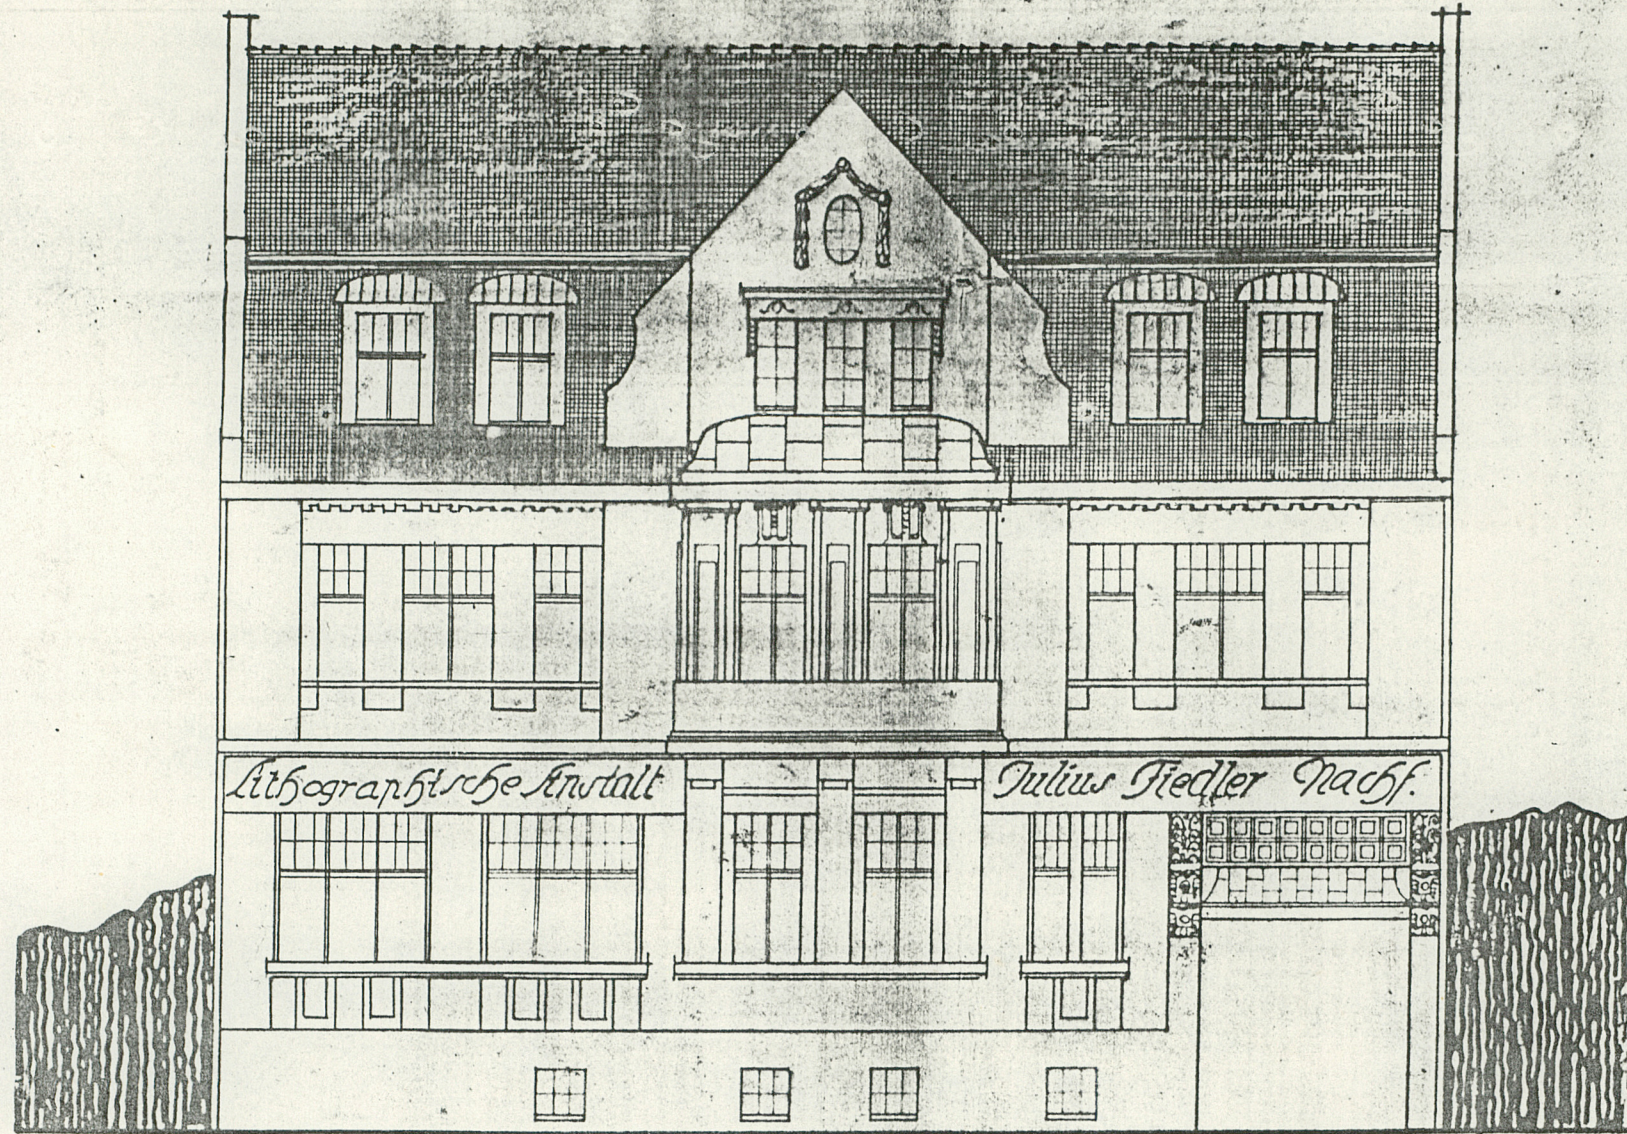
Vorderansicht.

Charakter obiektu mieści się w stylu nawiązującym do modernizmu i secesji.
