LUBUSKIE

KAMIENICA

ZIELONA GÓRA

REJA 8.

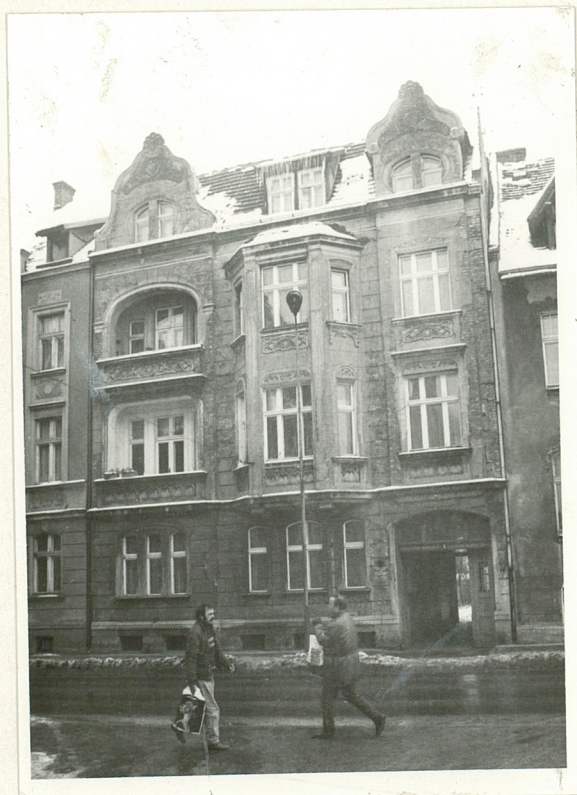
Zdjęcia, plan sytuacyjny, rzuty

Budynek usytuowany na działce nr.273/1 w linii zwartej zabudowy ulicy. Murowany z cegły, otynkowany. Zbudowany na rzucie prostokąta. Bryła budynku piętrowa, rozczłonkowana, przykryta dachem mansardowym. Elewacja podzielona pionowo. Parter boniowany, z boku brama przejazdowa, ze stolarką pochodzącą z okresu budowy. Okna parteru o wykroju prostokąta, zamknięte łukiem odcinkowym. Płaszczyzna ściany szczytowej zryzalitowana, centralnie umieszczony wykusz. Z lewej strony, okna trójdzielne prostokątne, po prawej stronie na wyższych kondygnacjach wewnętrzne balkony /loggie/. Balustrady ozdobione motywami kwiatowymi. Ryzality o opływowych kształtach zwieńczone szczytami z oknami. Wykusze, wsparte na wspornikach, naroża podkreślone, lizenami. Otwory okienne o wykroju prostokąta, trójdzielne, w poziomie podokienników płyciny ornamentalne. W dachu lukarny. Dach mansardowy, kryty dachówką. We wnętrzu budynku brak detalu architektonicznego. Budynek posiada instalacje wod.-kan, elektryczną i gazową.

14. Kubatura 1500 m ³	15. Powierzchnia użytkowa 3 × 160 m ²	16. Przeznaczenie pierwotne MIESZKALNE	17. Użytkowanie obecne MIESZKALNE , USŁUGI
18. Prace budowlane i konserwatorskie, ich przebieg i dokumentacja BRAK		19. Stan zachowania (fundamenty, ściany zewnętrzne, ściany wewnętrzne, sklepienia, stropy, konstrukcje dachowe, pokrycie dachu, wyposażenie i instalacje) Ściany piwnic zawilgocone , miejscami pojawiający się grzyb / brak izolacji poziomej / . Ściany nadziemna w stanie dobrym , nieliczne widoczne rysy na tynku , o charakterze skurczowym . Miejscami w ścianach zewnętrznych , widoczne ślady przemarzania . Stropy stalo-ceramiczne typu Kleina w stanie dobrym , nieliczne rysy na tynku , będące efektem zmian rozmieszczenia ścianek działowych . Strop nad ostatnią kondygnacją miejscami skorodowany / odspajający się tynk , zawilgocenia / . Wieżba dachowa w stanie dobrym , miejscami rozpoczęty proces butwienia elementów konstrukcyjnych / słupy , krokwie / spowodowany nieuszczelnnością pokrycia dachowego . Obróbki blacharskie , rynny , rury spustowe zniszczone w 40 % . Instalacje wod.-kan. , gazowa i elektryczna , na skutek licznych przeróbek /remonty mieszkań / budzą pewne zastrzeżenia . Trzony kominowe wychodzące ponad połac dachową skorodowane . Elewacje , frontowa oraz od podwórza , wymagają odnowienia .

20. Najpilniejsze postulaty konserwatorskie Najpilniejszym postulatem konserwatorskim jest jak najszybsza wymiana obróbek blacharskich , rur spustowych , rynien , oraz uszczelnienie pokrycia dachowego . Równie ważnym postulatem jest osuszenie , oraz odgrzybienie ścian piwnic .
