KAMIENICA

ZIELONA GÓRA

REJA 13.
/ KLIENTESTRASSE 7. /

1. Miejscowość	2. Obiekt (nazwa jak w karcie)	3. Zawartość wkładki (nazwa obiektu lub materiału uzupełniającego)
ZIELONA GÓRA	KAMIENICA ul. REJA 13	PLAN BUTTNERA, PROJEKT ELEWACJI

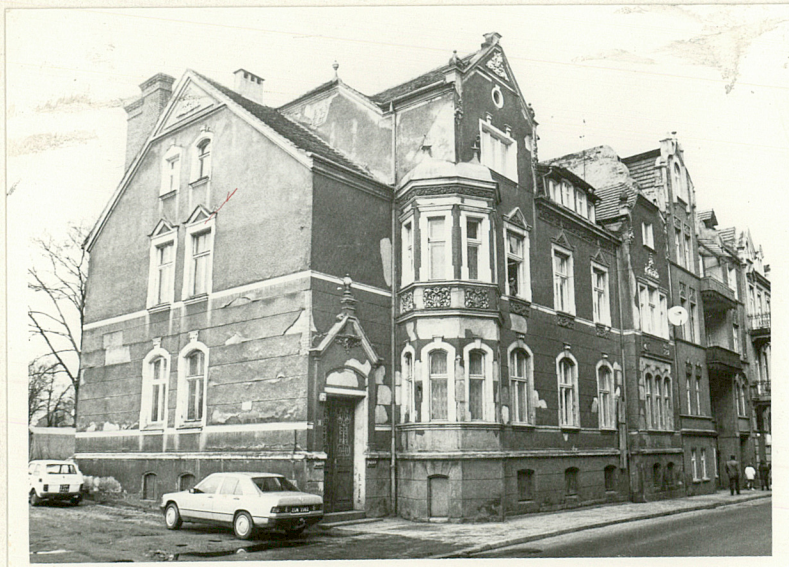
RZUT PRZYZIEMIA

Budynek położony na narożniku ulicy na działce nr259, w zwartej zabudowie ulicy. Murowany z cegły, otynkowany. Zbudowany na planie zbliżonym do kwadratu. Bryła budynku piętrowa, rozczłonkowana dachami. Elewacja frontowa trzyosiowa. Parter pokryty boniami. Okna, owykroju prostokąta, zamknięte łukiem odcinkowym, ujęte w płaskie obramienia z klinem pośrodku. Na piętrze okna prostokątne ujęte w obramienia, zamknięte trójkątnym zwieńczeniem. Pola trójkąta i podokienniki wypełnione ornamentem. Narożny alkierz czteroosiowy, wykrój okien analogiczny jak r elewacji frontowej. Alkierz przykryty daszkiem cebulastym, rozdwojonym. Z boku wejście z ozdobnymi drzwiami, ujęte w trójkątny portal. Elewacja boczna budynku dwuosiowa. Okna powtarzają wykrój i detal elewacji frontowej. Dach łamany mansardowy, dwuspadowy, kryty dachówką ceramiczną. We wnętrzu budynku brak detalu architektonicznego. Budynek posiada instalacje wod.-kan., elektryczną i gazową.

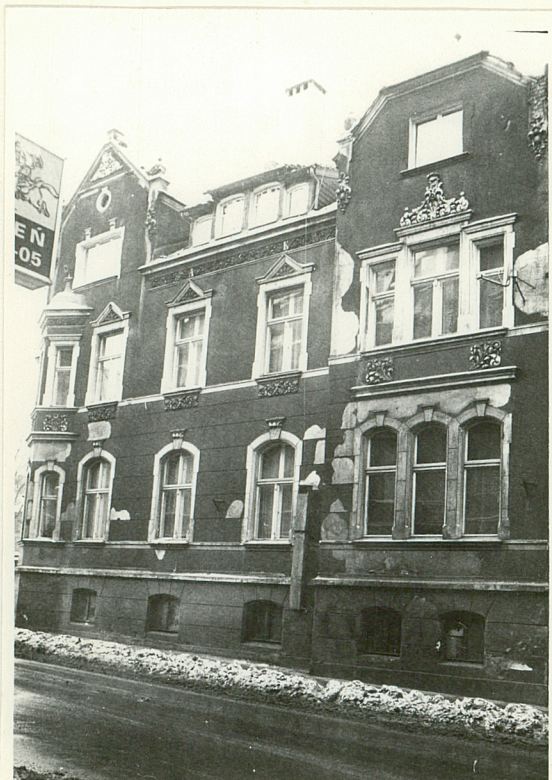
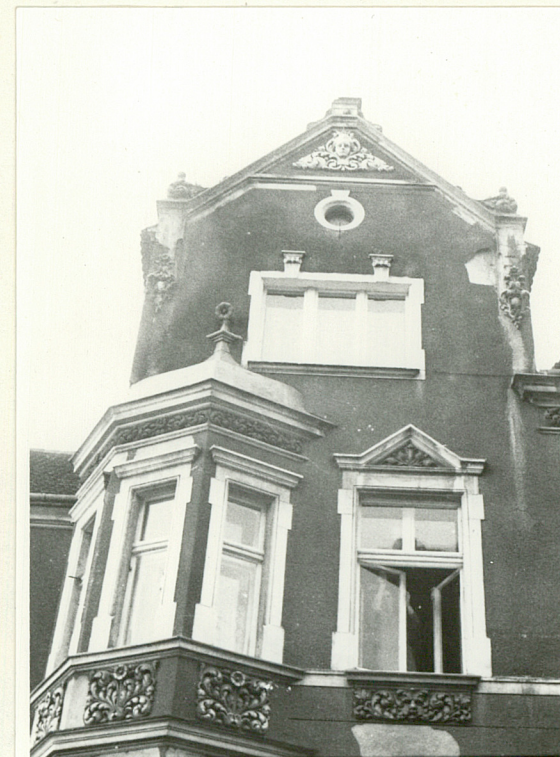
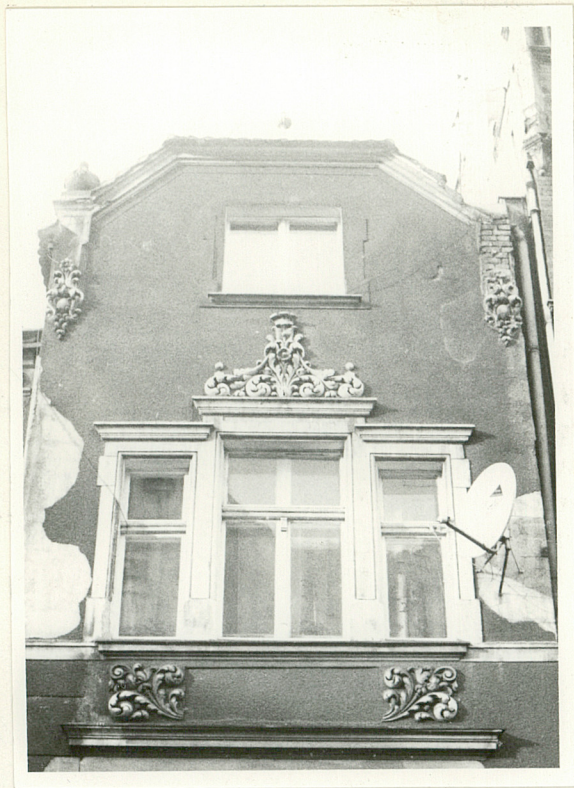
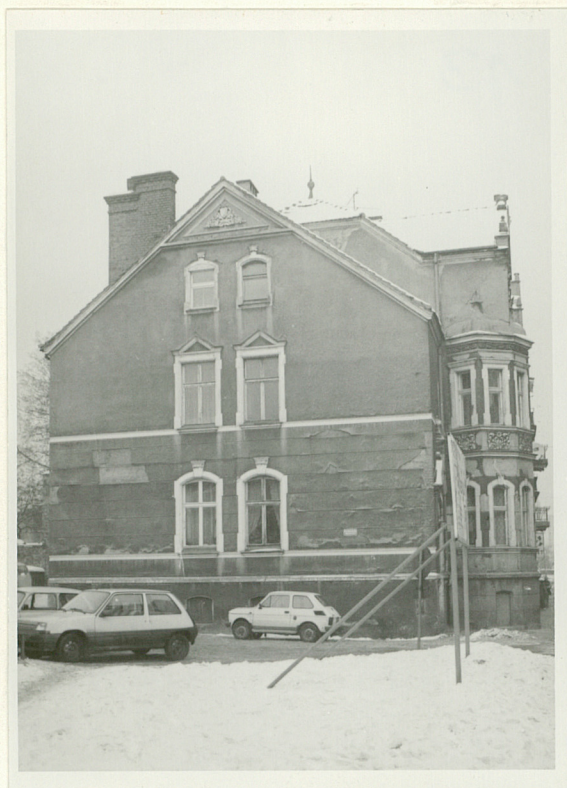
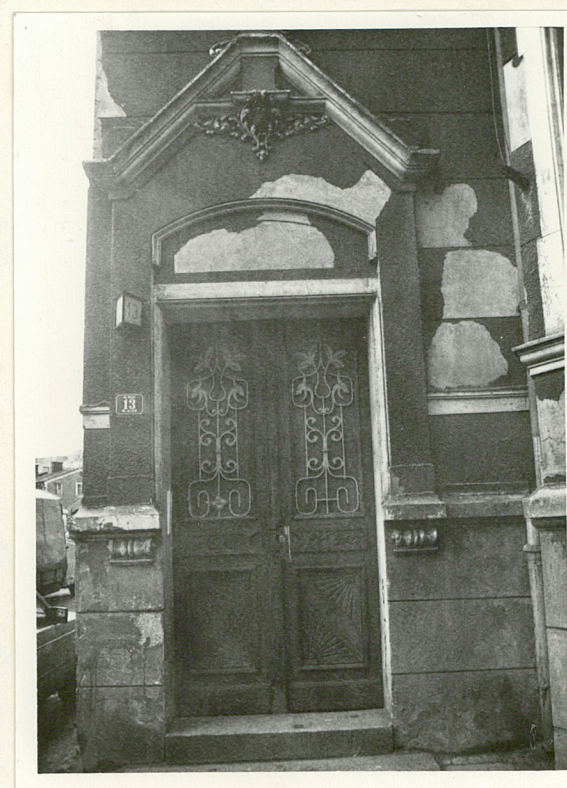
ZDJECIA

14. Kubatura 1500 m ³	15. Powierzchnia użytkowa 3x 220 m ²	16. Przeznaczenie pierwotne MIESZKALNE	17. Użytkowanie obecne MIESZKALNE
18. Prace budowlane i konserwatorskie, ich przebieg i dokumentacja <div>W latach osiemdziesiątych od strony podwórza przebudowano dach , adaptując część poddasza na mieszkanie .</div>		19. Stan zachowania (fundamenty, ściany zewnętrzne, ściany wewnętrzne, sklepienia, stropy, konstrukcje dachowe, pokrycie dachu, wyposażenie i instalacje) <p>Ściany piwnic zawilgocone , miejscami pojawiający się grzyb / brak izolacji poziomej / . Ściany nadziemna w stanie dobrym , nieliczne widoczne rysy na tynku , o charakterze skurczowym . Miejscami w ścianach zewnętrznych , widoczne ślady przemarzania . Stropy stalo-ceramiczne typu Kleina w stanie dobrym , nieliczne rysy na tynku , będące efektem zmian rozmieszczenia ścianek działowych . Strop nad ostatnią kondygnacją miejscami skorodowany / odspajający się tynk , zawilgocenia / . Więźba dachowa w stanie dobrym , miejscami rozpoczęty proces butwienia elementów konstrukcyjnych / słupy , krokwie / spowodowany nieuszczelnnością pokrycia dachowego . Obróbki blacharskie , rynny , rury spustowe zniszczone w 40 % . Instalacje wod.-kan. , gazowa i elektryczna , na skutek licznych przeróbek /remonty mieszkań / budzą pewne zastrzeżenia . Trzony kominowe wychodzące ponad połac dachową skorodowane . Elewacje , frontowa oraz od podwórza , wymagają odnowienia .</p>

20. Najpilniejsze postulaty konserwatorskie <div>Najpilniejszym postulatem konserwatorskim jest jak najszybsza wymiana obróbek blacharskich , rur spustowych , rynien , oraz uszczelnienie pokrycia dachowego . Równie ważnym postulatem jest osuszenie , oraz odgrzybienie ścian piwnic .</div>
