**KARTA EWIDENCYJNA ZABYTKU NIERUCHOMEGO
NIEWPISANEGO DO REJESTRU ZABYTKÓW**

Zielona Góra

Budynek gospodarczy

Ul. Dolna 41 (d. 89)

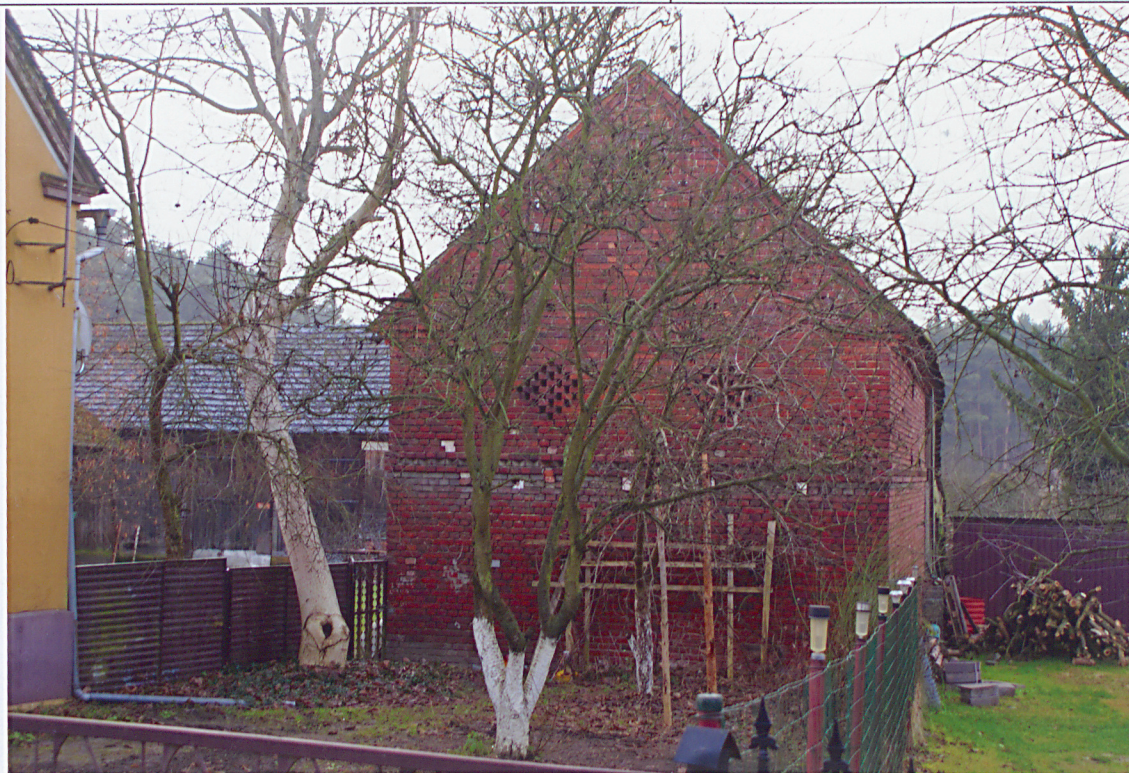
Widok od strony wschodniej

Obiekt w dobrym stanie zachowania

Obiekt zlokalizowany w zachodniej części miejscowości Łężycza. Założony na planie prostokąta, murowany z cegły. Dach dwuspadowy kryty dachówką karpiówką ułożoną w koronkę. Stolarka drzwiowa zachowana prawdopodobnie oryginalna. Posiada dwa gzymsy i odcinkowe naczółki w nadprożach nad drzwiami. Stan zachowania obiektu dobry, stan techniczny dobry. Forma i substancja obiektu niezmieniona.
