KARTA EWIDENCYJNA ZABYTEKÓW
ARCHITEKTURY I BUDOWNICTWA

DOM

Zielona Góra

4. Adres ul. Jedności 15

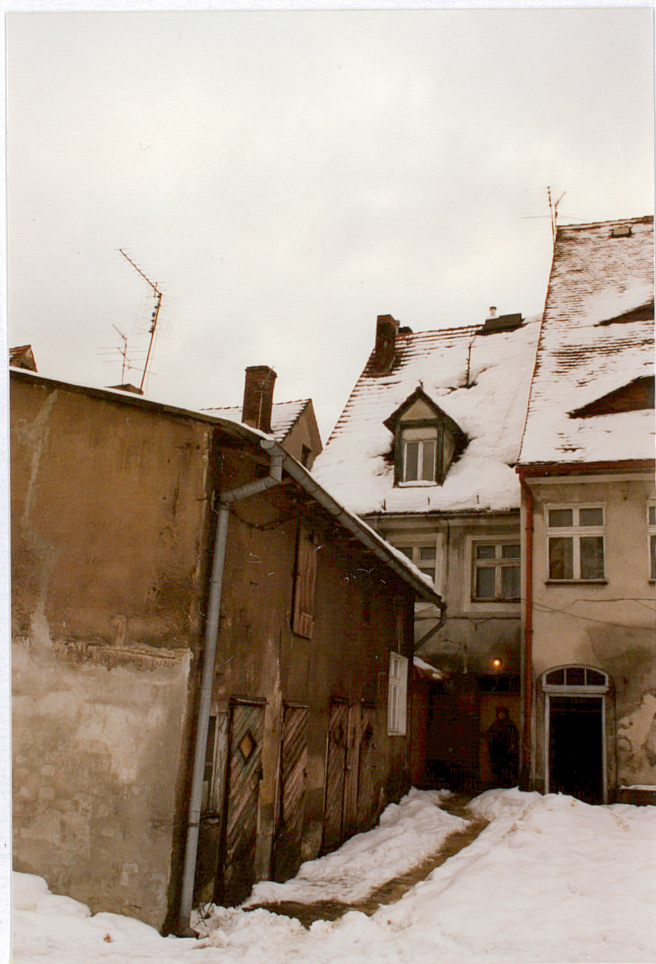
1

Elewacja tylna 3-osiowa z wejściem w skrajnej osi od zachodu i oknem na osi elewacji. We wschodniej części przyziemia układ zakłócony poprzez przylegającą do budynku oficynę. Na wysokości I p. trzy prostokątne otwory okienne.

dokumentacja fot. 1.Elewacja tylna 2.Wejście gł. od fron
3.Sień 4-5. Klatka schodowa

20. Najpilniejsze postulaty konserwatorskie <p>Należy rozpoznać przyczyny zawilgocenia murów i usunąć ich skutki. Zaleca się skucie tynków akrylowych i przywrócenie tynków mineralnych Zacieranych na gładko. Remontu wymagają elewacje tylna i boczna, wnętrze. Więźbę i stolarkę drzwiową należy poddać konserwacji. Należy przywrócić krzyżowy podział okien.</p>

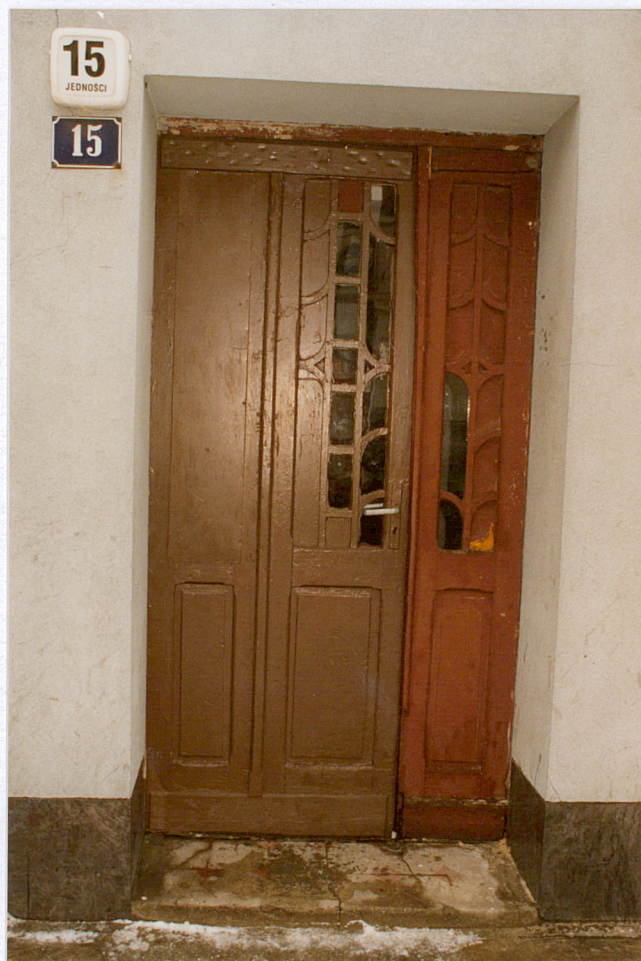
2

Oryginalna stolarka drzwiowa zachowana w wejściu głównym od frontu - drzwi 1 ½ skrzydłowe, drewniane, płycinowe, częściowo przeszklone. Pozostała stolarka wtórna – drzwi 1-skrzydłowe płycinowe pełne. Drzwi w elewacji tylnej obite płytami paździerzowymi, z zachowanym prostokątnym naświetlem.

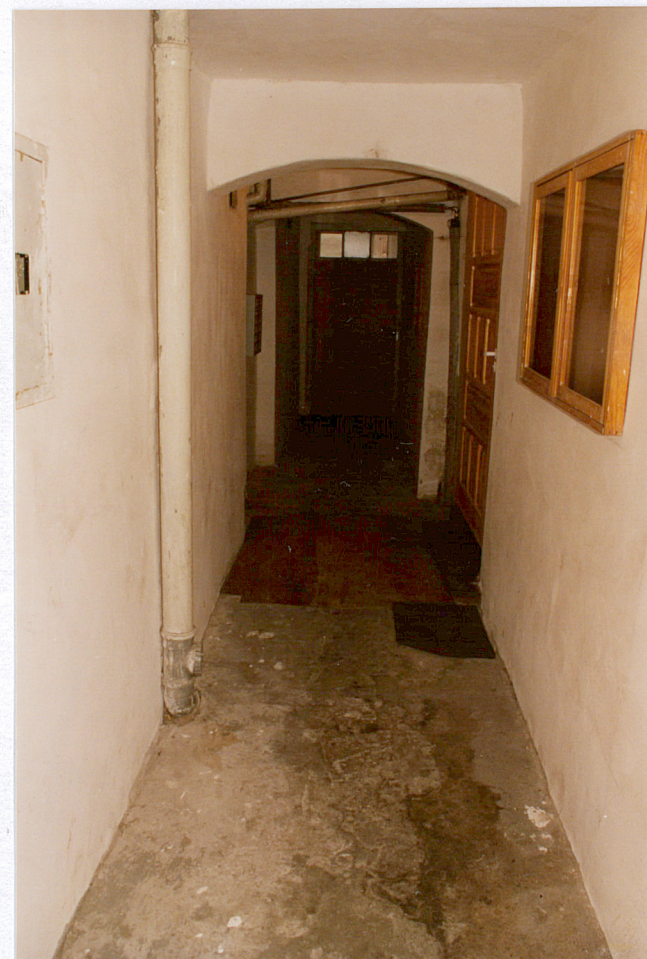
3

Układ funkcjonalny wnętrza zachowany w układzie 2 ½ traktowym, z sienią przelotową umieszczoną skrajnie przy ścianie zachodniej. W środkowej części sieni wyodrębniona klatka schodowa.

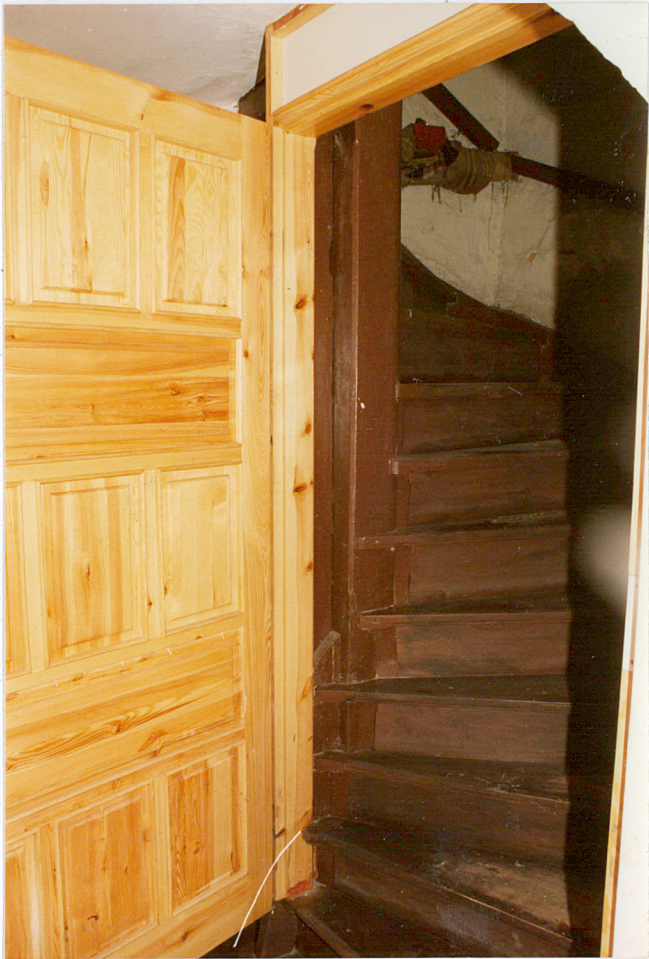
4

Schody prowadzące na lp. usytuowane centralnie, dostępne z sieni – drewniane zabiegowe.
