OŚRODEK DOKUMENTACJI  
ZABYTEKÓW W WARSZAWIE  
KARTA EWIDENCYJNA ZABYTEKÓW  
ARCHITEKTURY I BUDOWNICTWA

1. Obiekt

**BUDYNEK MIESZKALNY**2. Czas powstania  
1814 rok3. Miejscowość  
**ZIELONA GÓRA**

4. Adres ul. Jedności 46

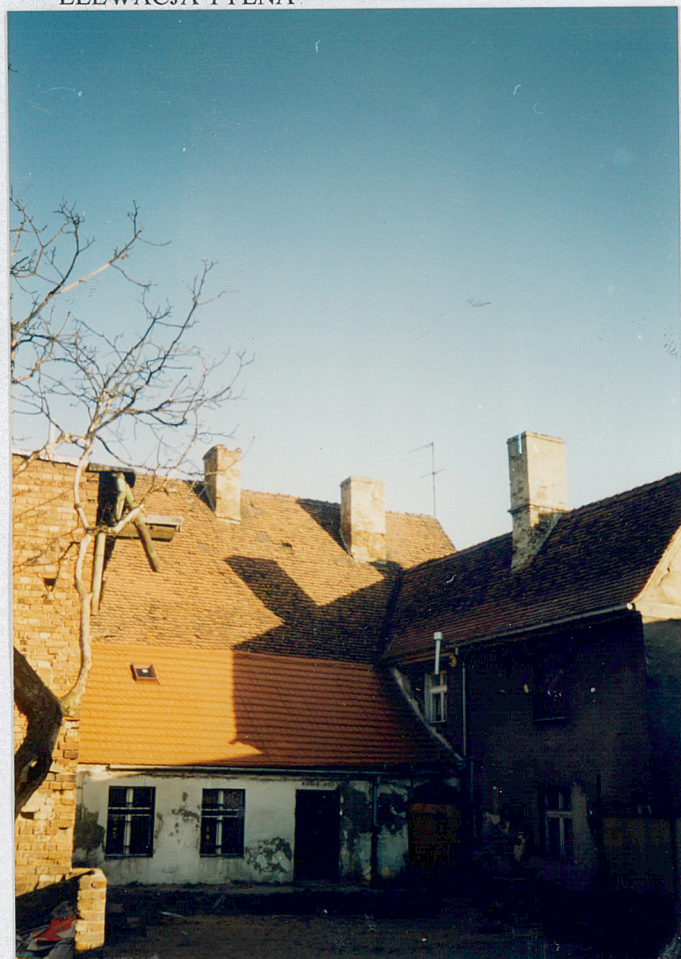
ELEWACJA TYLNA

Drzwi w elewacji tylnej wtórne : drewniane deskowe. Drzwi wewnętrzne : do komina drewniane deskowe na zawiasach taśmowych/ zamknięte łukiem odcinkowym; drzwi 1-skrzydłowe płycinowe pełne /oryginalne/; pozostałe drzwi wtórne płycinowe.

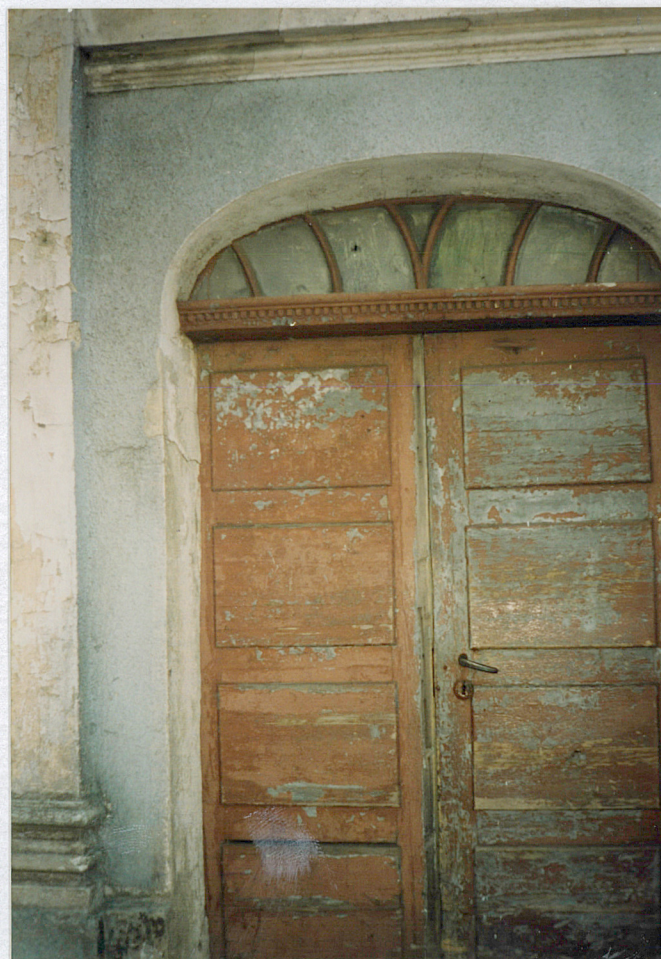
STOLARKA DRZWI FRONTOWYCH

Drzwi główne drewniane 2-skrzydłowe pełne płycinowo-ramowe, na zawiasach czopowych z ozdobnymi okuciami i zamkiem /skrzydło podzielone czterema płycinami prostokątnymi/. Profilowane ślemię zdobione ornamentem kostkowym oddziela zamknięte koszowo naświetle.

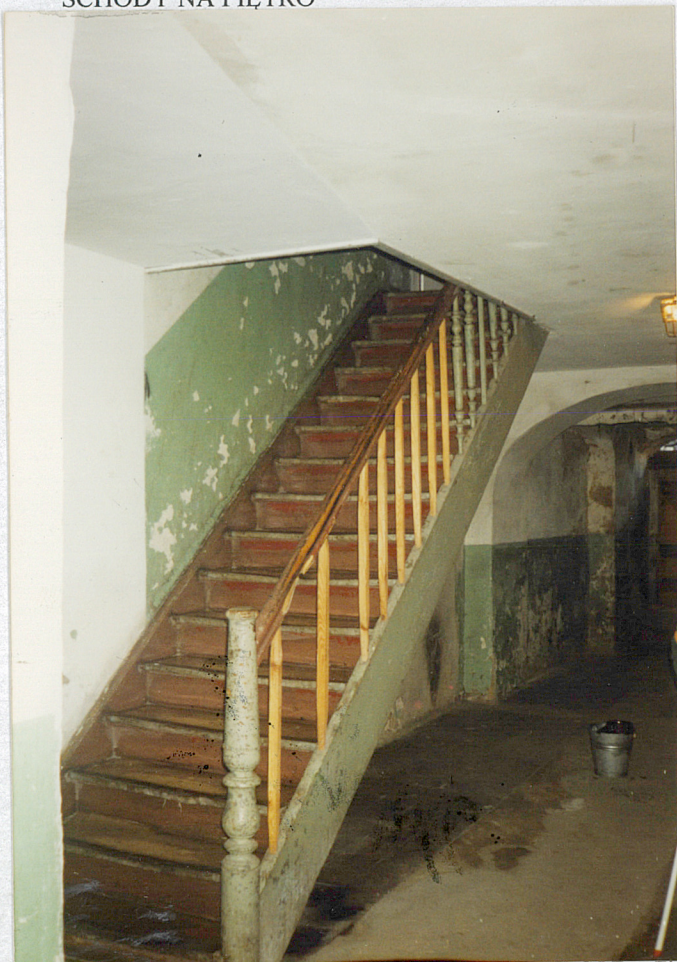
SCHODY NA PIĘTRO

W układzie wnętrza zachowała się sień przelotowa na przestrzał budynku. W jej frontowej części znajdują się schody drewniane 2-biegowe proste prowadzące na piętro. W partii przyziemia budynku głównego i oficyny znajdują się pomieszczenia usługowo-handlowe. Lokale mieszkalne umieszczone są na piętrze i poddaszu użytkowym. W sieni występuje posadzka betonowa. W pozostałych pomieszczeniach parteru –posadzki z płytek ceramicznych /bez wartości zabytkowych/. Na piętrze zachowały się podłogi deskowe pokryte linoleum.

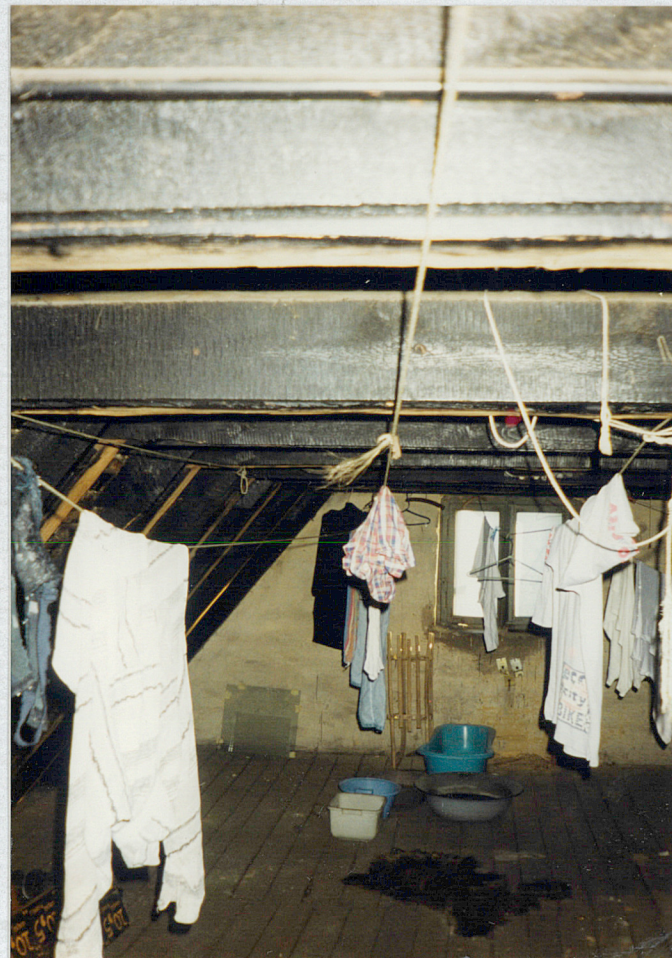
WIEŻBA DACHOWA

Układ konstrukcyjny drewnianej wieżby dachowej krokwiowo-jętkowy. Na parterze i piętrze występują niewielkie pomieszczenia przesklepione kolebkowo. Nad pozostałymi pomieszczeniami drewniane stropy.

20. Najpilniejsze postulaty konserwatorskie	
		<p>Wymiana pokrycia dachu / wykonanie konserwacji drewnianej więźby dachowej/. Remont elewacji /przywrócenie tynków gładkich, detalu/</p>
