KARTA EWIDENCYJNA ZABYTKÓW
ARCHITEKTURY I BUDOWNICTWA

KAMIENICA

3. Miejscowość **ŻARY**

4. Adres ul.Osadników Wojskowych
nr 1/2

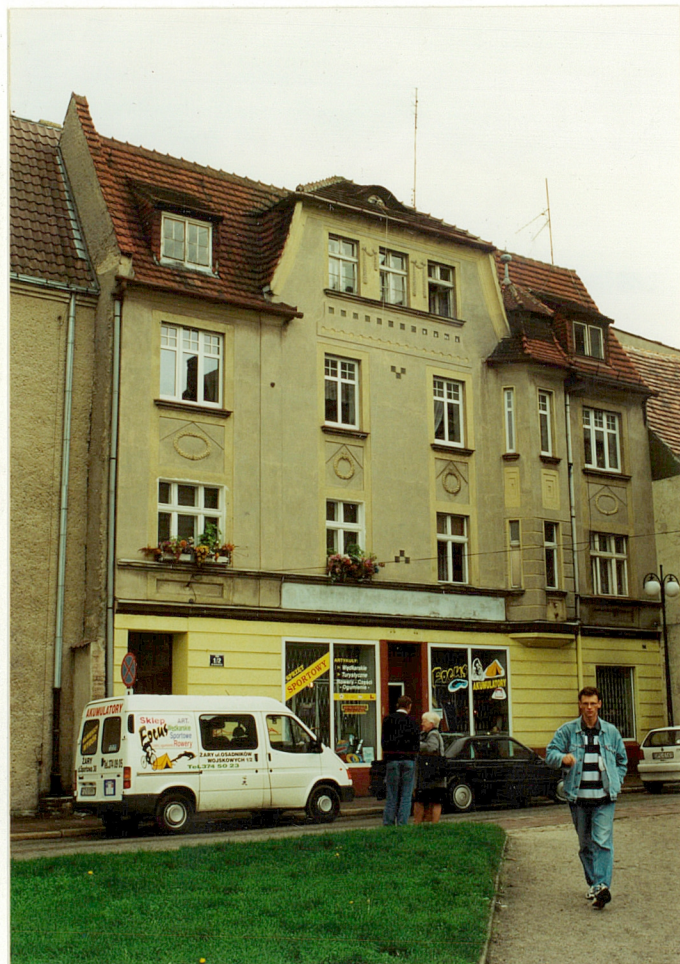
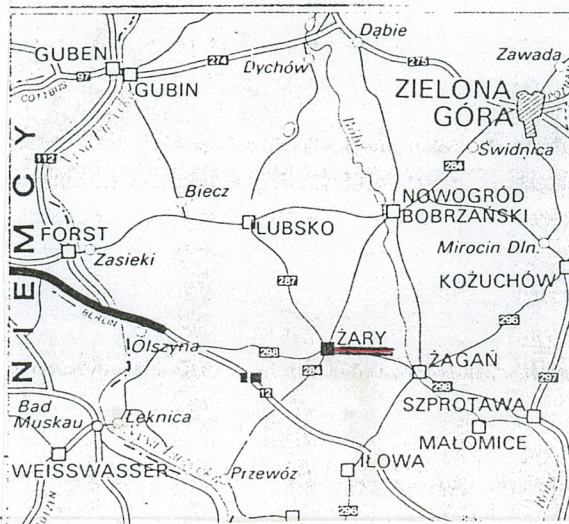
11. Zdjęcia, rzut, przekrój, sytuacja, orientacja

Elewacja frontowa jest pięcioosiowa. Wejście główne prowadzące do klatki schodowej znajduje się przy jej wschodnim narożniku. Dwie środkowe osie przyziemia zajmuje witryna sprzężona z wejściem na osi a w części zachodniej umieszczono jedno duże prostokątne okno. Partia przyziemia jest pokryta pasami plastycznych bonii, które akcentuje tynk nakrapiany. Cokół pokrywają wtórne płytki ceramiczne.

Przyziemie oddziela od pozostałych kondygnacji szeroka płycina ograniczona profilowanymi gzymsami. W drugiej osi od strony zachodniej znajduje się trójboczny wykusz na wysokości II i III kondygnacji. Zdobia go bonie i dekoracyjne płyciny oraz przekrywa odrębny daszek trójspadowy łamany wtopiony we frontową połąć dachu ceramicznego.

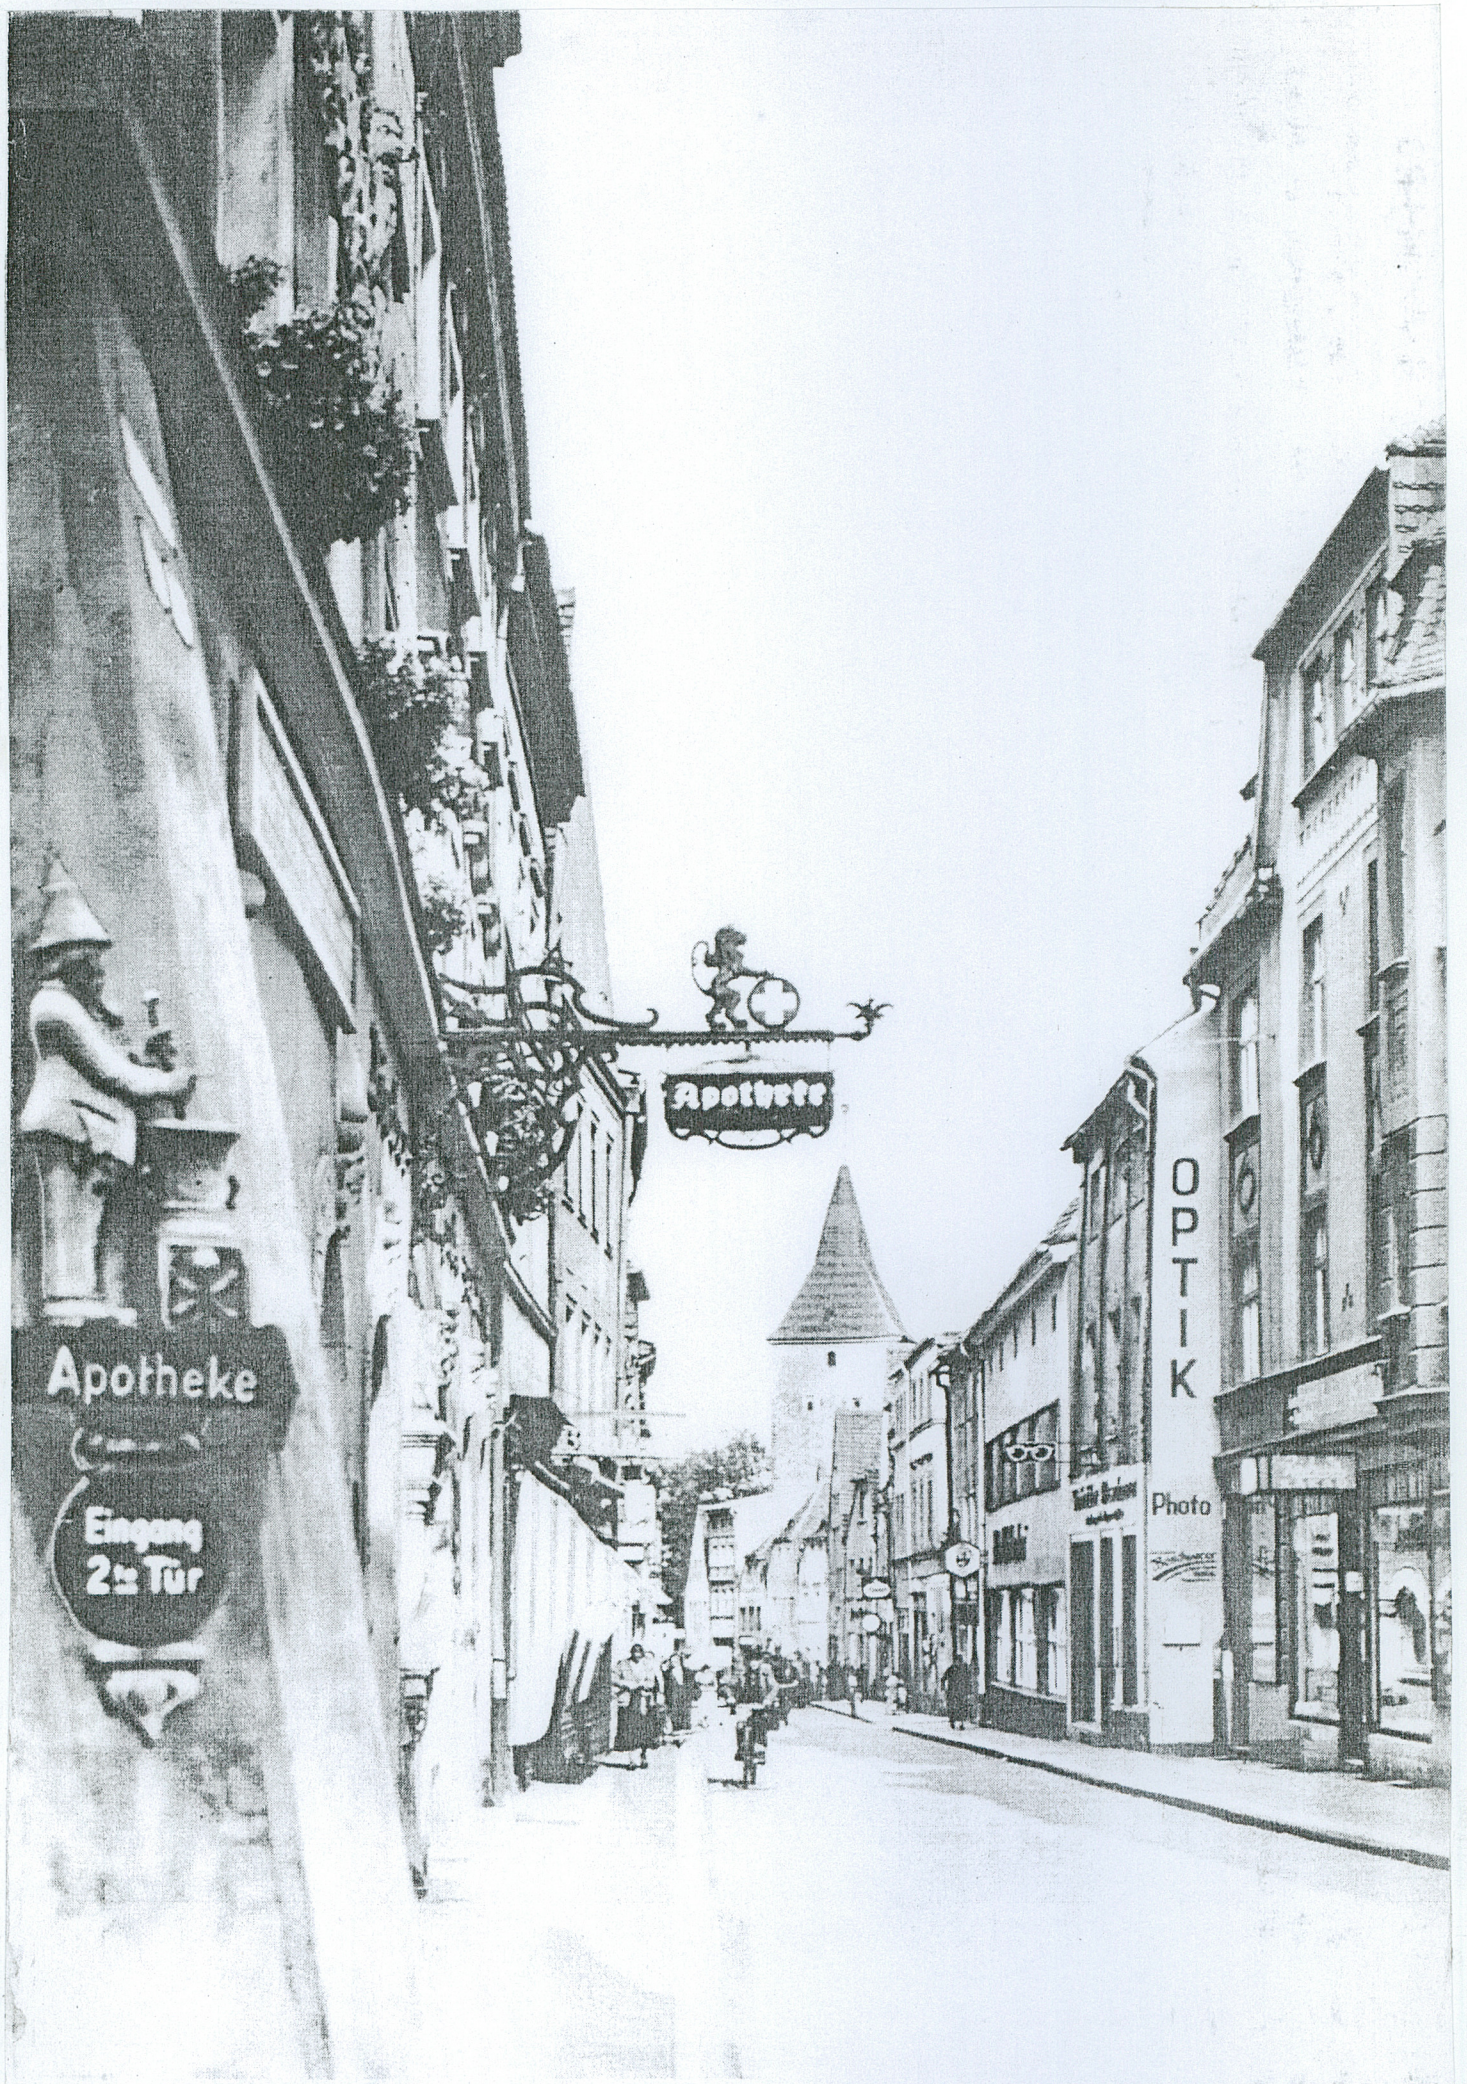
Otwory okienne w kształcie prostokątów umieszczono w delikatnych obramieniach z profilowanymi gzymsami podokiennymi. W osiach okien II i III kondygnacji zakomponowano dekoracyjne płyciny o motywach roślinnych /plastyczne w formie wieńce laurowe wpisane w romby umieszczone w kwadratowych płycinach/.

Elewacja tylna jest 4-osiowa rozczłonkowana prostokątnymi / i dwoma zamkniętymi łukiem odcinkowym/ otworami . Ujęte one zostały w proste opaski zaznaczone w tynku. Okna przyziemia /zaplecze sklepu/ zostały w dolnej części przemurowane i okratowane. W miejscu łączenia się bryły kamienicy z przybudówką ścięto narożnik, w którym umieszczone zostały drzwi /prowadzące do klatki schodowej/ oraz okna doświetlające klatkę schodową. Poza obramieniami okien elewacja ta pozbawiona jest detalu architektonicznego.

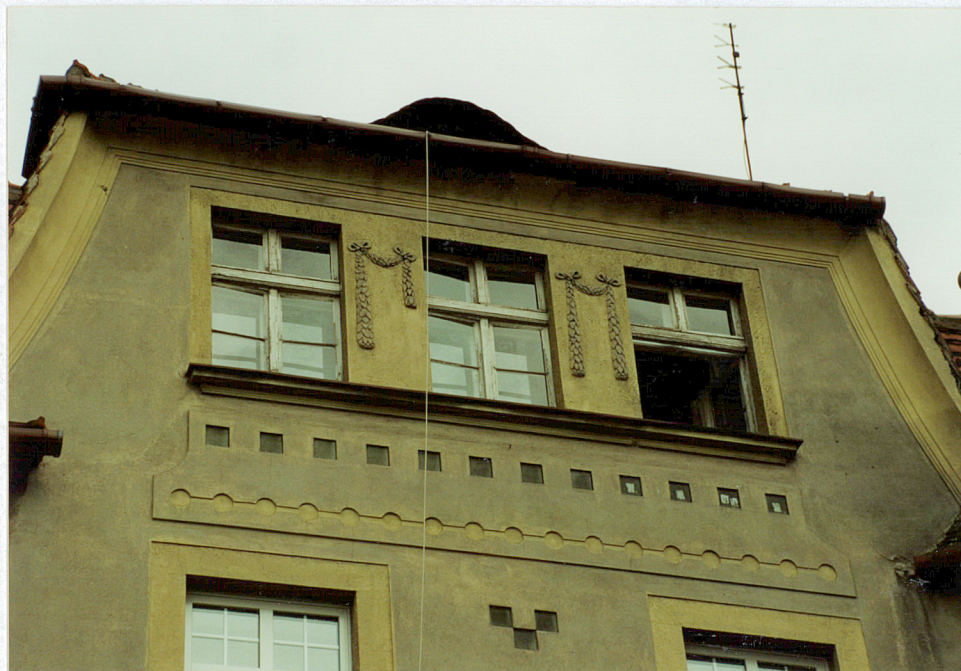
1

Na osi elewacji frontowej, na wysokości poddasza znajduje się 3-osiowa mansarda przekryta daszkiem trójspadowym i ściankach bocznych krytych dachówką ceramiczną z wolim okien od frontu.

Otwory okienne ujęte obramieniem wsparte zostały na profilowanym gzymsie podokiennym. Płycina pod oknami zdobiona jest motywem kwadratowych płycin wypętnionych szkłem a bezpośrednio nad nimi wykonano plastyczne girlandy. Całość ujmują profilowany gzyms

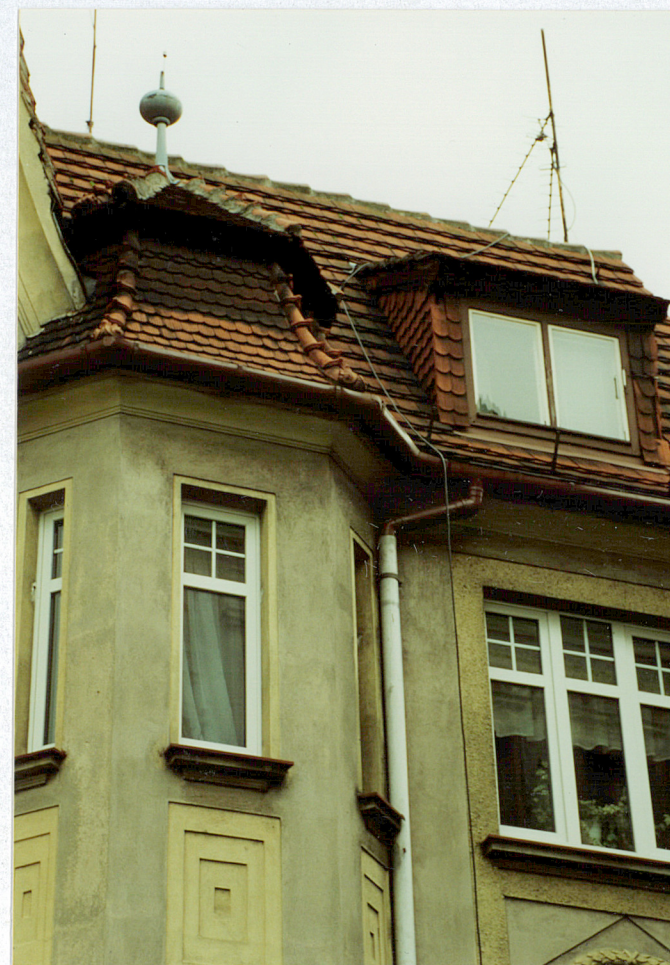
2

Po obu stronach mansardy w połaci frontowej dachu znajdują się dwie wystawy okienne /po jednej z każdej strony/ przekryte daszkami pulpitowymi.

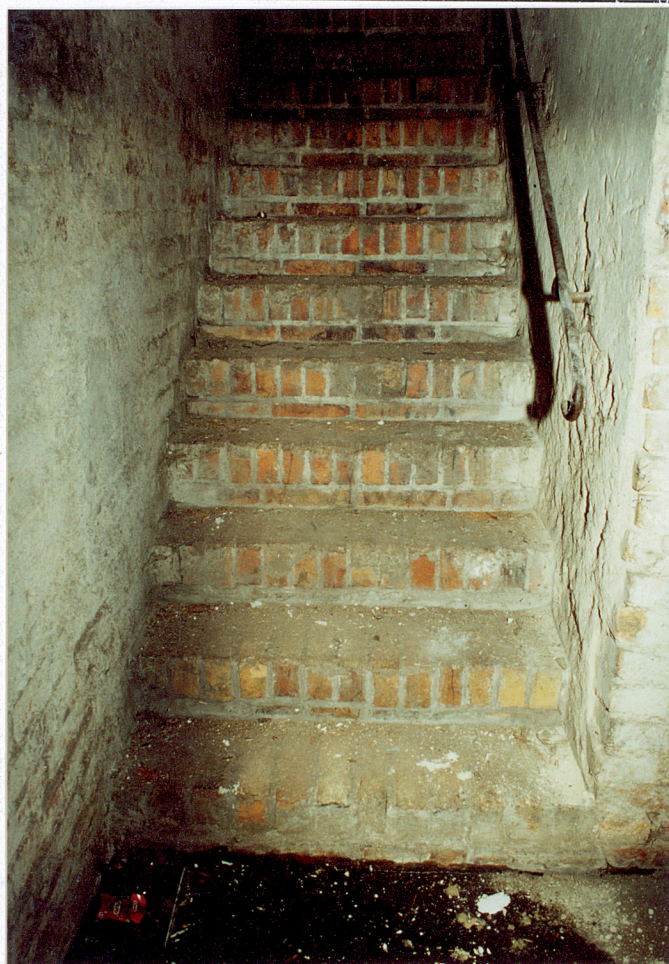
6

Schody do piwnicy murowane z cegły jednobiegowe proste.

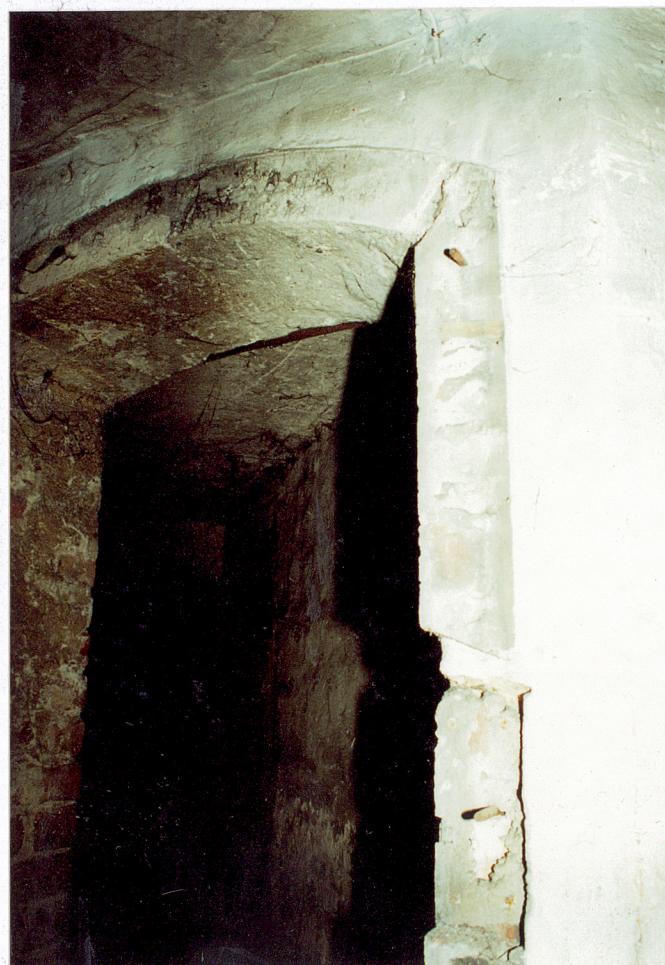
7

Nad piwnicami wykonano stropy ceramiczne – odcinkowe Kleina oraz płaskie /zastosowano rozwiązanie, w którym elementem konstrukcyjnym są kartonowe, puste w środku rury/.

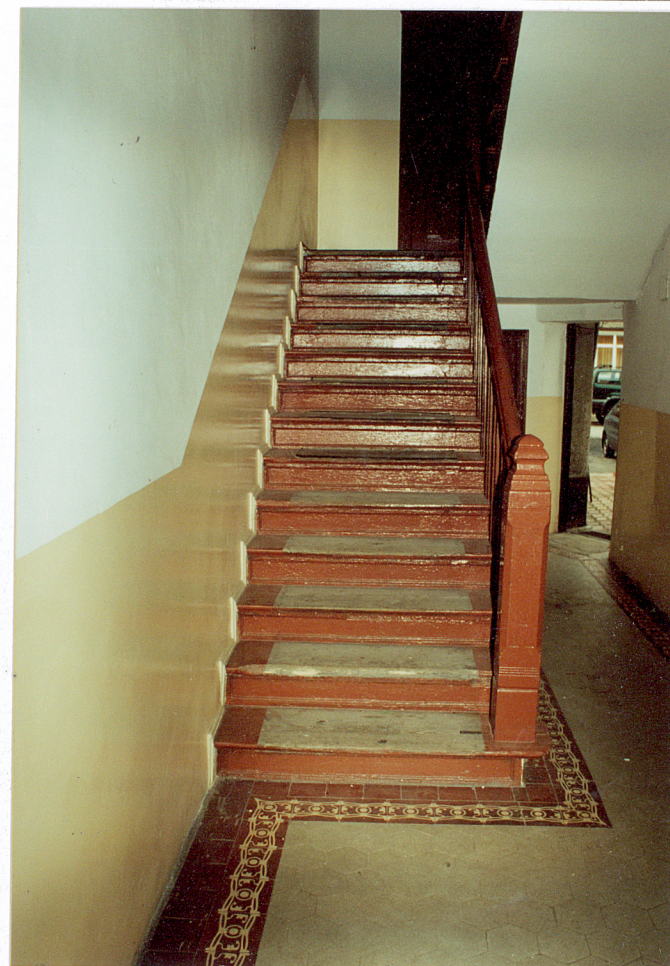
8

Układ wnętrza jest dwutraktowy z sienią przelotową przy ścianie wschodniej budynku, prowadząc do klatki schodowej umieszczonej w tylnym trakcie. Schody wykonane są w konstrukcji murowanej /dwubiegowe ze spocznikami/. Z drewna wykonano stopnice . Balustrada oryginalna drewniana składająca się z prostych kwadratowych słupków, łączonych po dwa drewnianym elementem o owalnym kształcie. Słupki drewniane na rzucie kwadratu zdobione skromną ornamentyką o motywach geometrycznych.

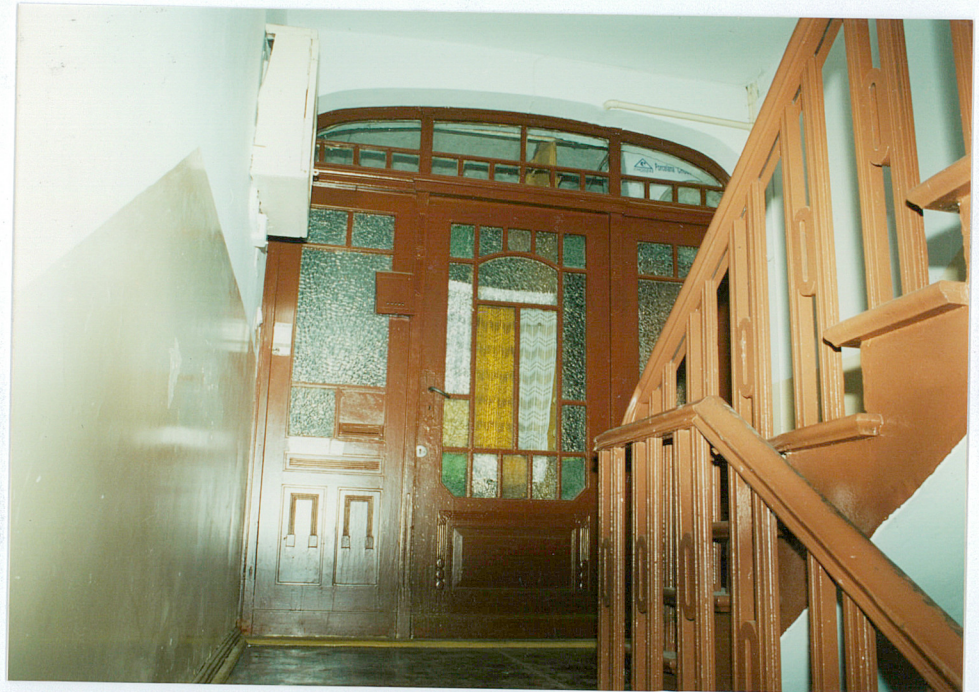
10

Drzwi wewnętrzne prowadzące z korytarza do mieszkania na I p., wkomponowane w szerokość korytarza, drewniane trójskrzydłowe, łamano-rozwierane, płycinowe, częściowo przeszklone z naświetlem zamkniętym łukiem koszowym, skrzydła rozczłonkowane profilowanymi płycinami zdobionymi ornamentem geometryczno-roślinnym. Na II p. wymieniono drzwi na nowe drewniane płycinowe o standardowym wymiarze.

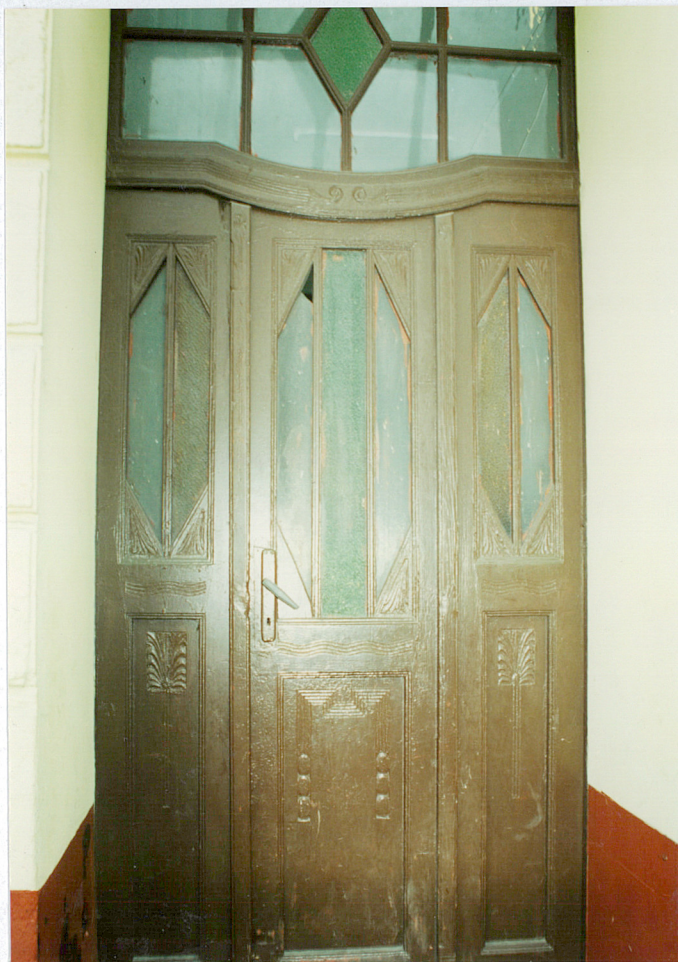
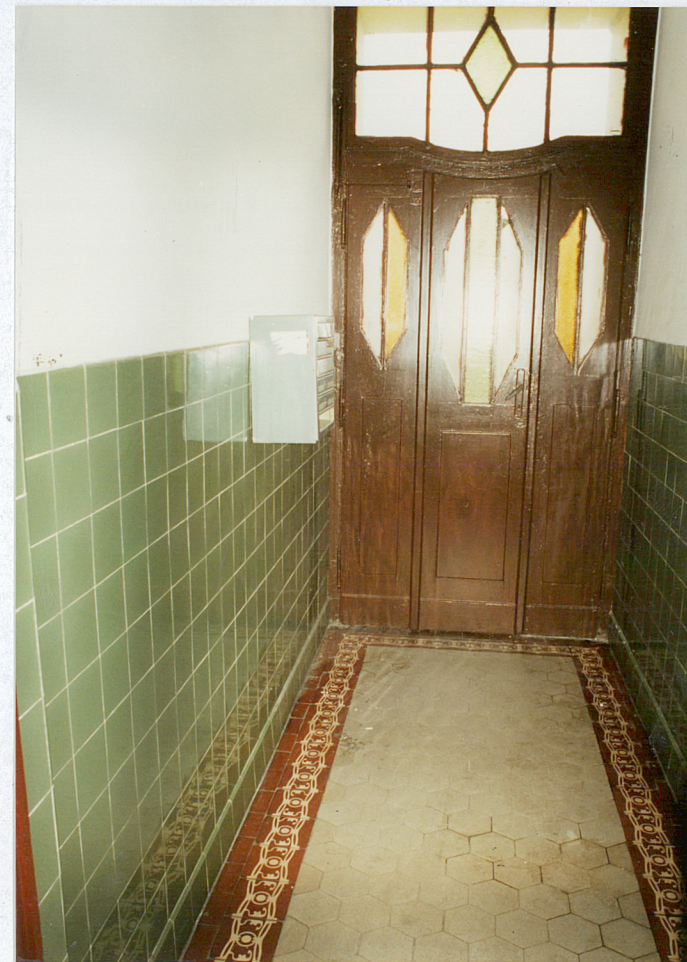
11

Stołarka drzwi głównych jest oryginalna drewniana. Są to drzwi trójskrzydłowe, łamano-rozwierane, płycinowe, częściowo przeszklone. Naświetle zamknięte prosto podzielone drewnianymi szprosami na 8 prostokątnych pól z wkomponowanym centralnie rombem. Motyw ten

powtarza się w przeszkleniach skrzydeł drzwiowych. Ślemię centralnie wygięte łukiem w dół. Dekoracje płycin drzwiowych obramowane profilowaniem z wkomponowanymi w nie motywami roślinnymi.

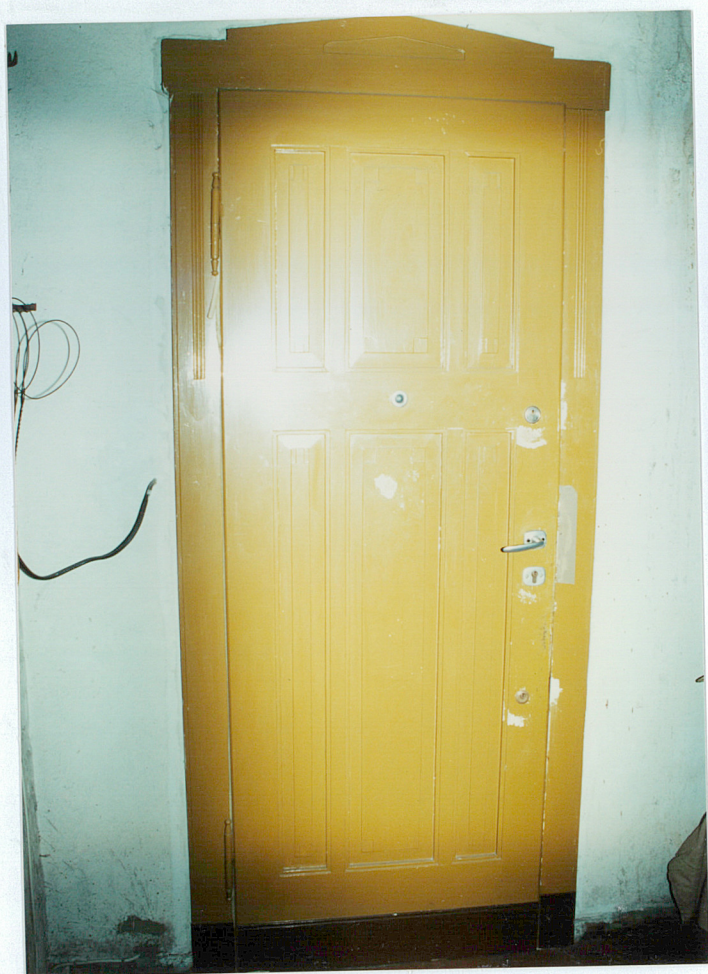
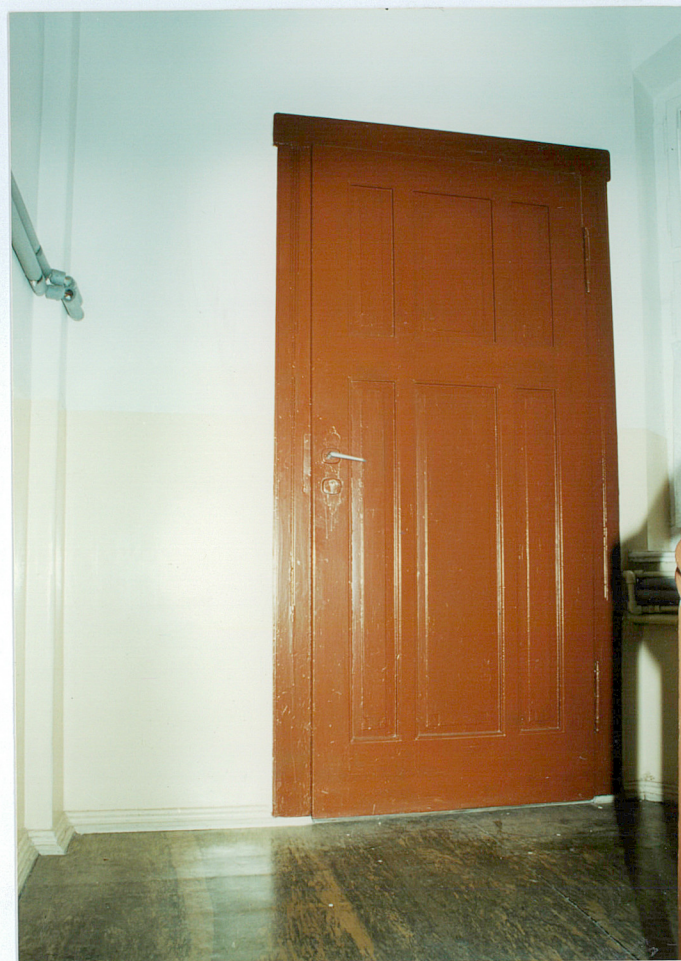
13

Drzwi wewnętrzne w sieni o zbliżonych gabarytach są trójskrzydłowe, łamano-rozwierane, płycinowe, częściowo przeszklone z naświetlem zamkniętym łukiem koszowym, zdobione podobną ornamentyką.

Pozostała stolarka wewnętrzna to drzwi drewniane 1-skrzydłowe płycinowe pełne /skrzydła rozczłonkowane prostokątnymi płycinami obramowanymi profilowaniem/, ujęte w drewniane płycinowymi ościeżnikami.
