1. Obiekt

K A M I E N I C A

Z I E L O N A G Ó R A

ul. Kościelna 5

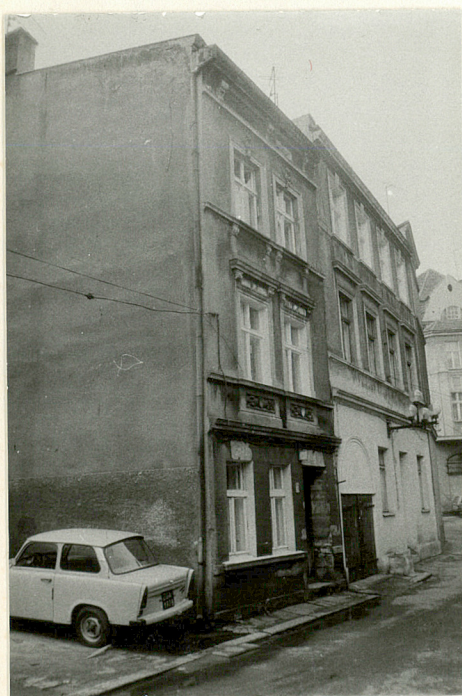
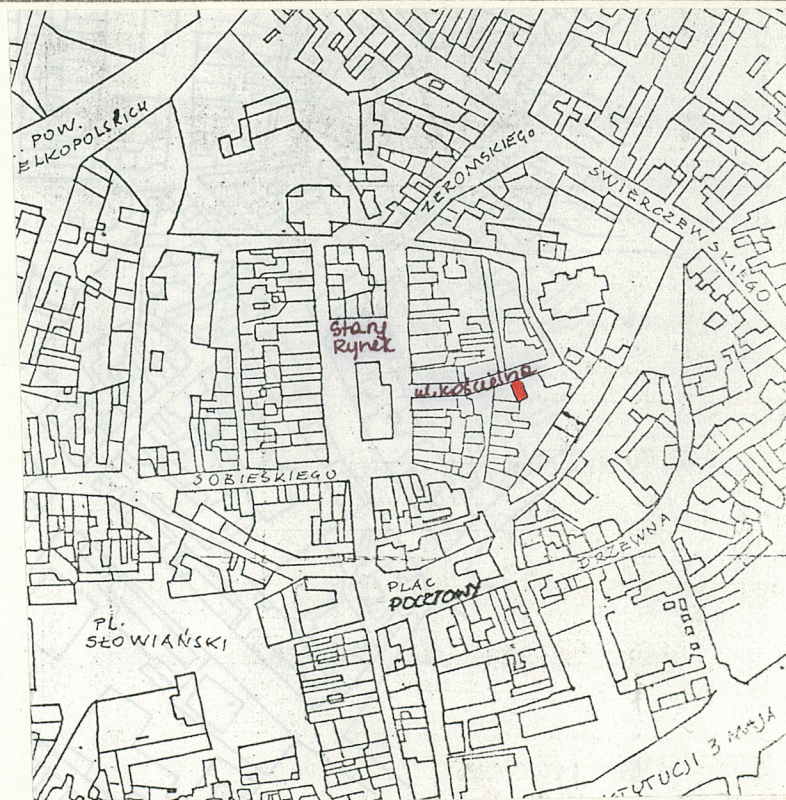
11. Zdjęcia, plan sytuacyjny, rzuty

Elewacje budynku są tynkowane. W przyziemiu elewacji frontowej występuje układ trójosiowy z wejściem głównym umieszczonym przy zachodnim narożniku. Występujące tu dwa okna wsparte zostały na profilowanym parapetniku. Na wysokości II i III kondygnacji elewacja frontowa posiada układ dwuosiowy. Występujące tu okna ujęte są profilowanymi opaskami. Okna I piętra zdobią płyciny podokienne z motywami kartuszy i ornamentu okuciowego oraz profilowane naczółki wsparte na konsolach o dekoracji roślinno-geometrycznej. Okna II piętra wsparte są na wspólnym gzymsie podokienniku / na konsolach/. Ich obramienia spięte są kluczami, ponad którymi występują dekoracyjne muszle otoczone wicią roślinną. Elewację wieńczy profilowany gzyms ze znajdującą się nad nim ścianką kolankową, w której /pomiedzy konsolami wspierającymi gzyms koronujący/ umieszczone zostały dwa prostokątne świetliki.

Zachowała się oryginalna stolarka drzwi wejściowych / dwuskrzydłowych, płycinowych, częściowo przeszklonych, z nadświetlem/ oraz stolarka okienna/ z ozdobnymi słupkami nabijanymi ćwiekami i profilowanymi ślemionami/. Budynek zaopatrzony jest w instalację elektryczną, wodno-kanalizacyjną, gazową.

20. Najpilniejsze postulaty konserwatorskie Należy wykonać ekspertyzę techniczną budynku określającą możliwości likwidacji zawilgoczeń oraz utrzymanie obiektu. Remontu wymagają elewacje, klatka schodowa i korytarz oraz stolarka drzwi wejściowych.
