OŚRODEK DOKUMENTACJI ZABYTEKÓW W WARSZAWIE KARTA EWIDENCYJNA ZABYTEKÓW ARCHITEKTURY I BUDOWNICTWA	A	B	C	D	E	F	G	H	I	J	K	L	L	M	N	O	P	R	S	T	U	V	W	X	Y	Z	Nr	6527
--	---	---	---	---	---	---	---	---	---	---	---	---	---	---	---	---	---	---	---	---	---	---	---	---	---	---	----	------

1. Obiekt **BUDYNEK WIKARIATU d. SZKOŁA KATOLICKA**

2. Czas powstania
**2 poł. XVII w.
XVIII, XIX w.**

3. Miejscowość
ZIELONA GÓRA

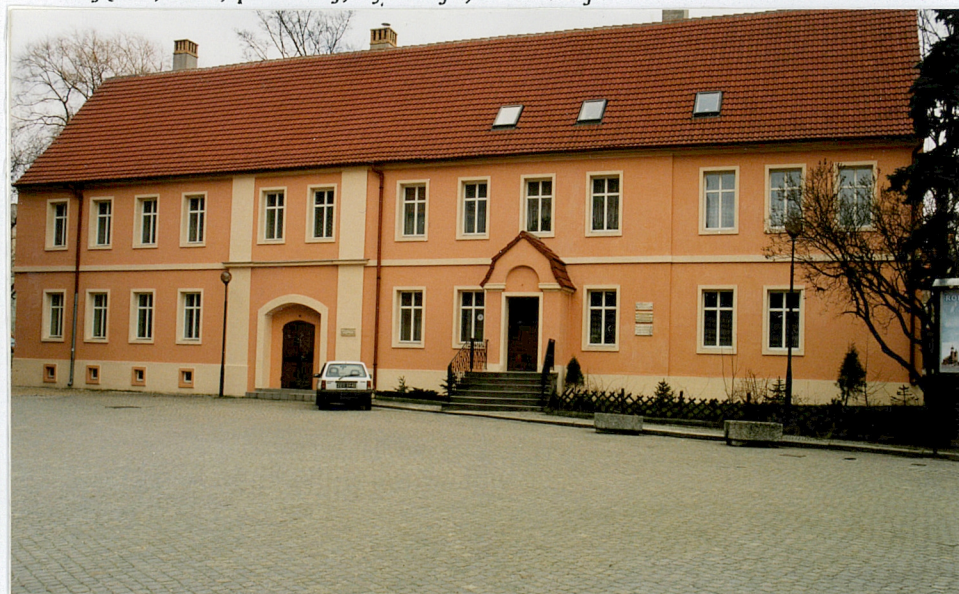
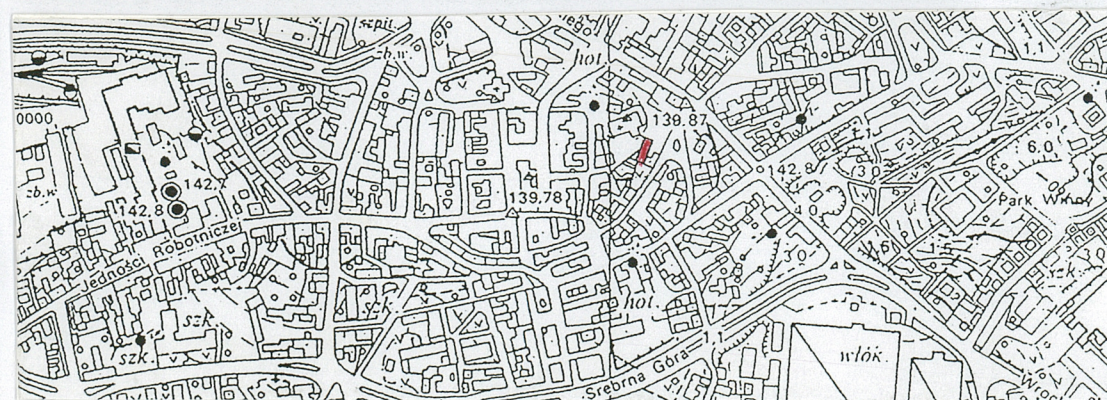
11. Zdjęcia, rzut, przekrój, sytuacja, orientacja

Obiekt zbudowany na rzucie wydłużonego prostokąta, dwukondygnacyjny, z użytkowym poddaszem, podpiwniczony. Do wschodniej elewacji budynku przylega niska prostokątna w planie przybudówka. Bryłę kryje dach dwuspadowy, usytuowany kalenicowo w stosunku do ulicy. Na zachodniej połaci dachu trzy wysokie kominy.

Elewacja frontowa /zachodnia/ 13-osiowa, od jej strony północnej pseudoryzalit /obejmujący 2 osie okienne/, ujęty pilastrami, przedzielony między kondygnacjami profilowanym gzymsem. Dawna brama przejazdowa zaakcentowana w elewacji przez cofnięcie muru o 50 cm w stosunku do lica. Wejście główne usytuowane powyżej poziomu placu. Elewację dzieli horyzontalnie: cokół, na tle którego widać okienka doświetlające piwnice oraz gzymsy - międzykondygnacyjny taśmowy i wieńczący profilowany. W części południowej dachu trzy okna połaciowe doświetlające strych.

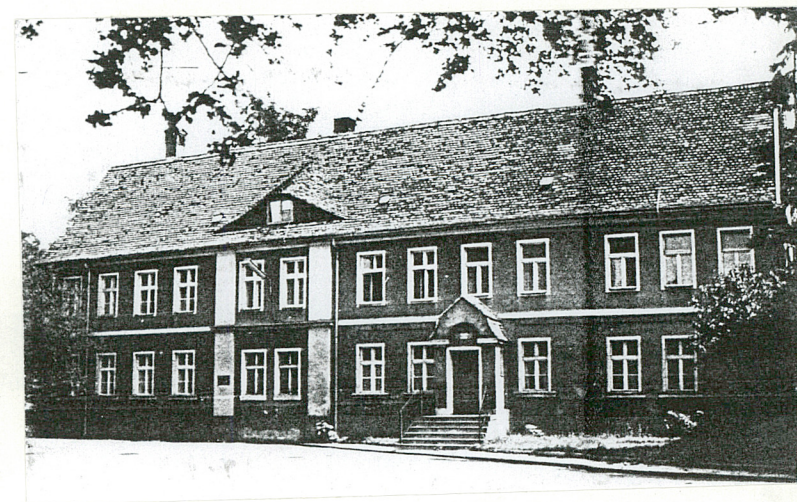
W 1977 r. zamurowana została brama przejazdowa w osi poprzecznej parteru.

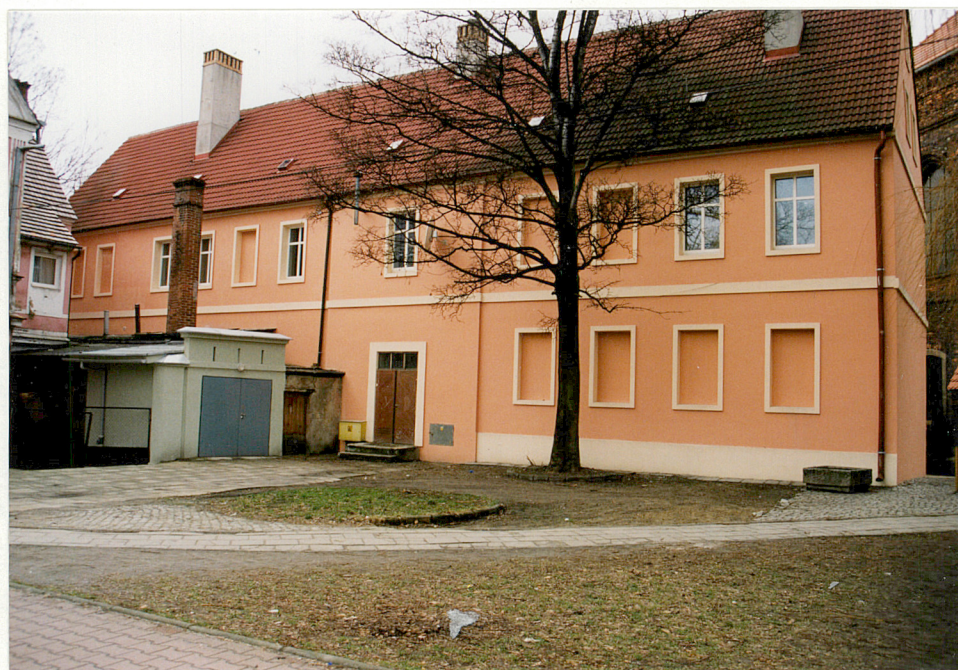
3

Elewacja wschodnia 12-osiowa, w pierwszej kondygnacji okna zamurowane /otwory pozostawione w postaci blend/, część południowa elewacji przysłonięta dobudówką W piątej osi /od strony północnej/ drzwi wejściowe. W drugiej kondygnacji pozostawiono pięć otworów okiennych, pozostałe zamurowane, jak w parterze. Elewację dzieli pseudoryzalit, oraz w poziomie gzymsy - analogicznie jak w ścianie frontowej. Poddasze doświetla 6 okien połaciowych.

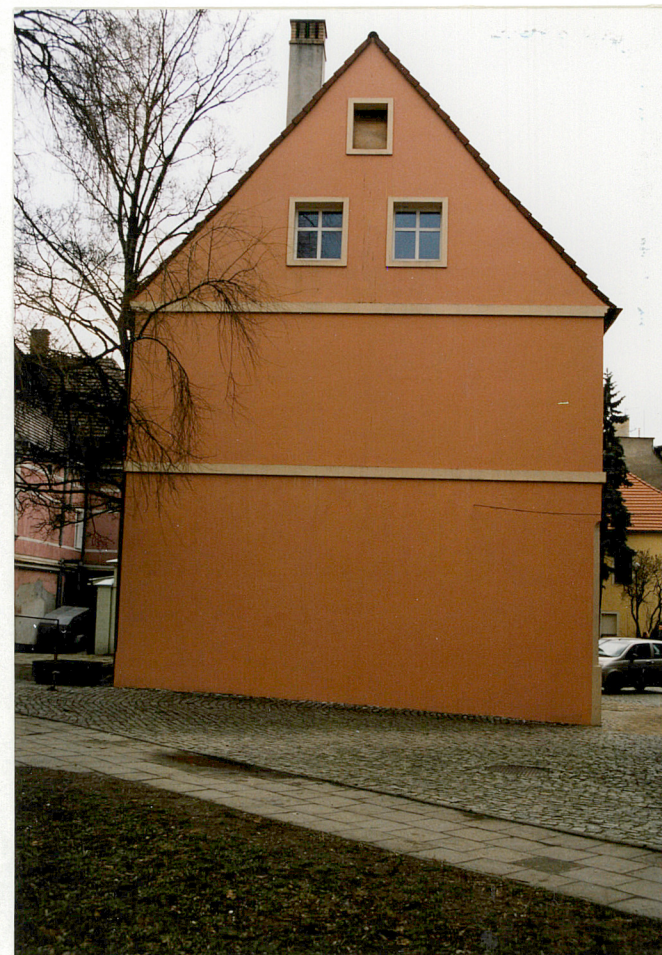
4

cd. pkt 13 - Elewacja północna z trójkątnym szczytem, w patii kondygnacji pozbawiona otworów. W części poddasza, ponad gzymsem dwa okna, powyżej, na osi szczytu mniejsze, prostokątne. Podział kondygnacji zaakcentowany gzymsem taśmowym. Układ otworów w elewacji południowej analogiczny. Ściana pozbawiona jest ona detalu architektonicznego /gzymsów działowych/, przyziemie od zachodu poszerzone o niewielką przybudówkę. Wnętrze przebudowane, dostosowane do obecnej funkcji obiektu. Budynek posiada instalację elektryczną, wodno-kanalizacyjną, gaz, c.o.
