DOM MIESZKALNY

ok. 1905 r.

ŻARY

ul. Buczka 20

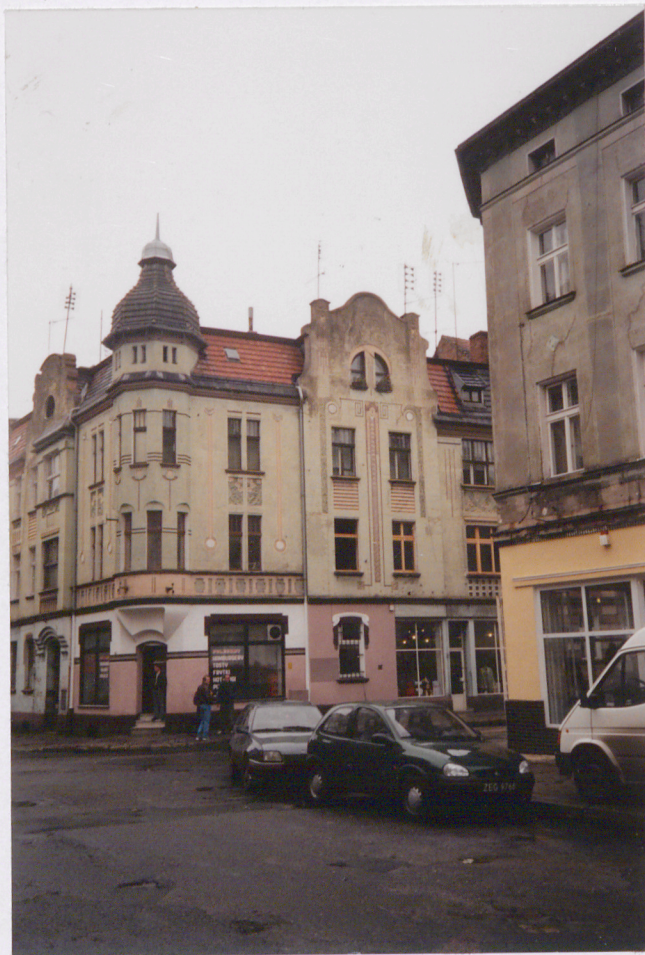
1. Widok budynku od strony południowej.
2. Plan orientacyjny.
3. Rzut przyziemia.
4. Plan sytuacyjny.
5. Dom na kartkach pocztowych z lat 20 – tych.
6. Elewacja zachodnia.

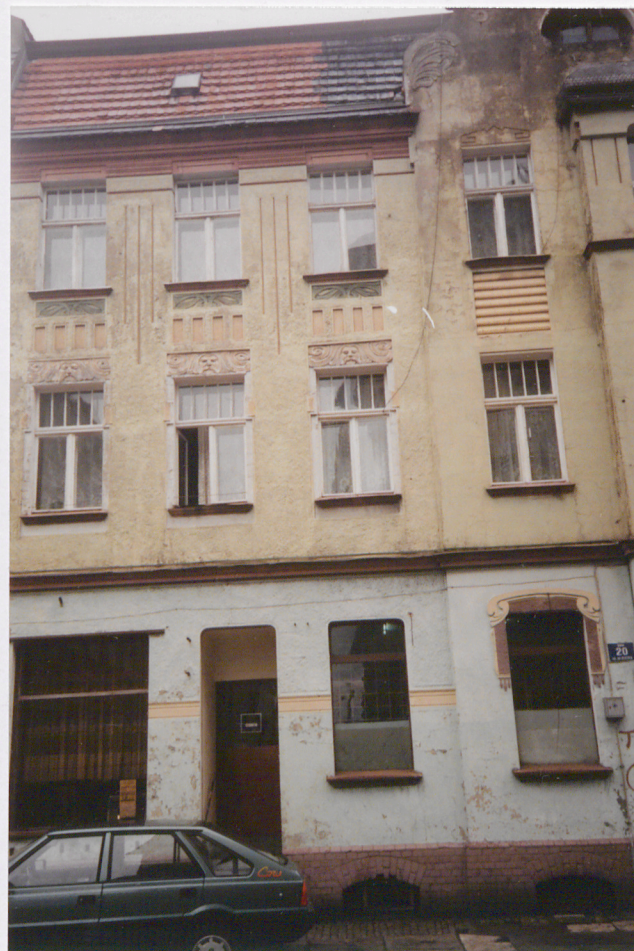
7

7. Fragment elewacji zachodniej.
8. Elewacja południowa, od ulicy Wrocławskiej.
9. Fragment elewacji zachodniej z wykuszem.
10. Wykusz i wieżyczka.
11. Fragment elewacji południowej z wykuszem.

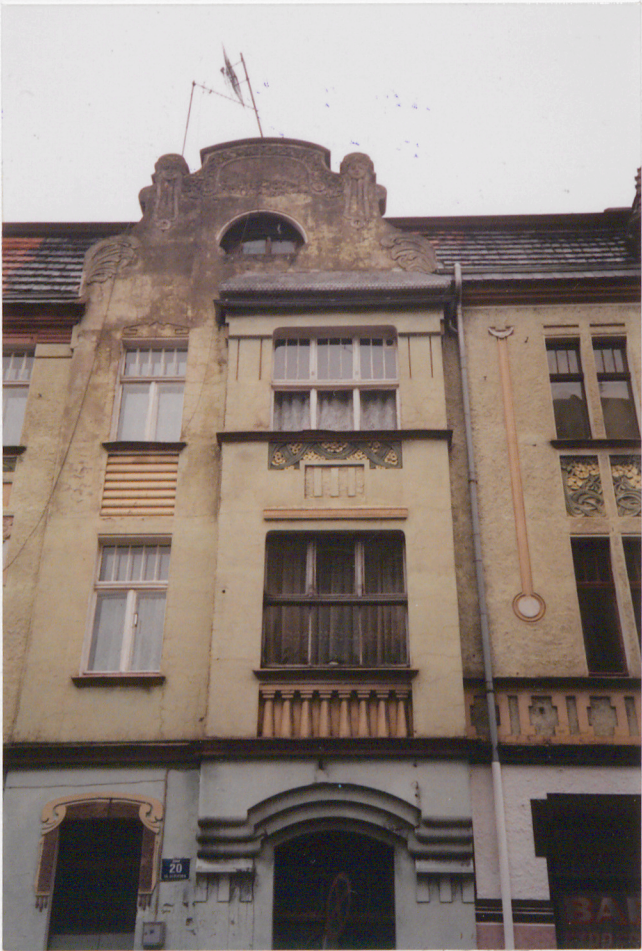
16

12. Plan miasta z 1710r. wg Magnusa.
13. Plan miasta z początku XIX wieku.
14. Plan miasta z 1 poł. XVIII wieku.
15. Plan miasta z 1939r.
16. Elewacja zachodnia, pozorny ryzalit.

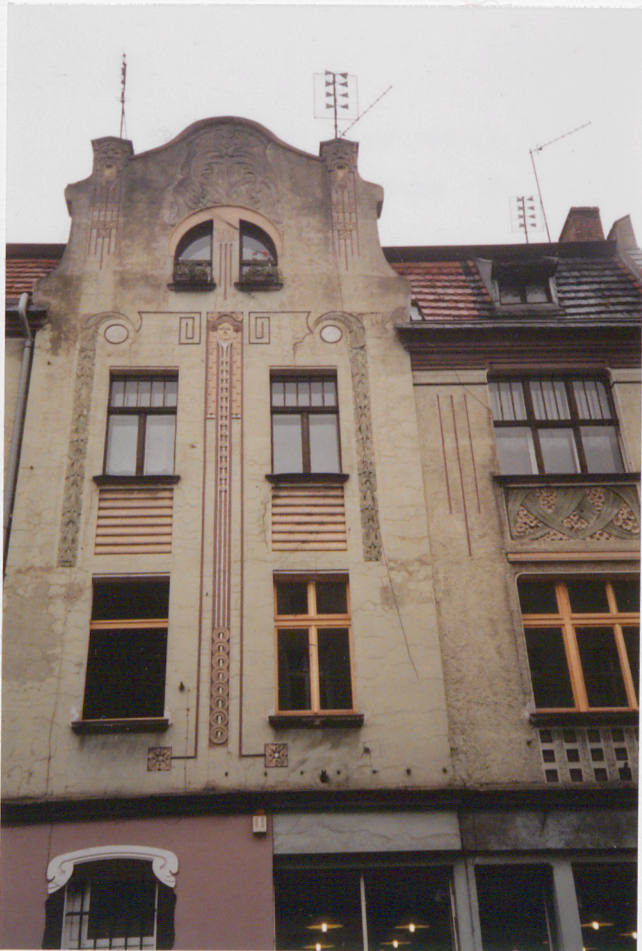
17

17. Pozorny ryzalit w elewacji południowej.
18. Dekoracja elewacji południowej.
19. Widok Żar, rysunek K. Jaehne z około 1750r.
20. Panorama Żar od północy, około 1750r.

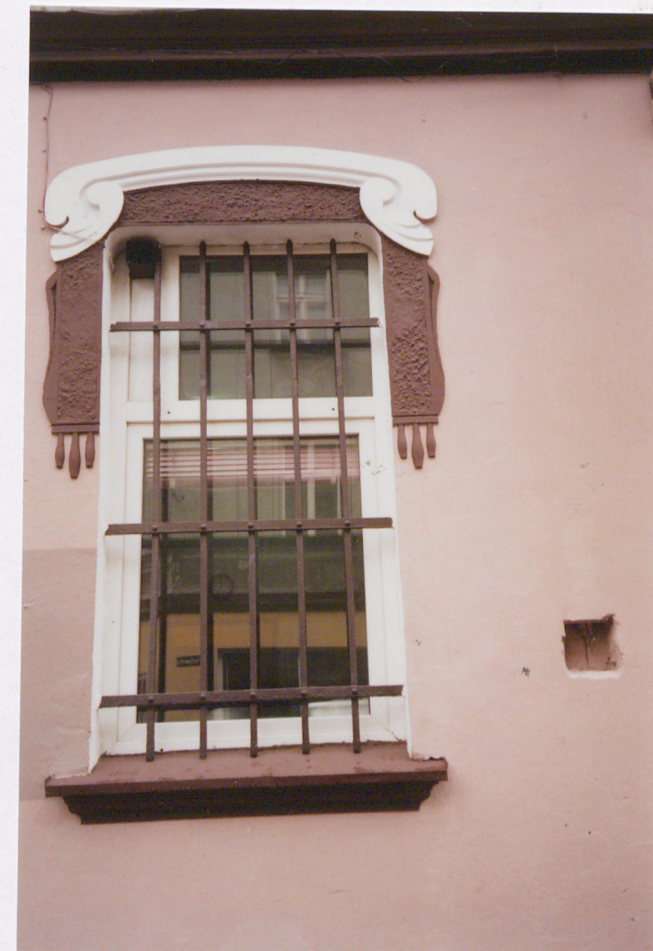
25

24. Dom w ciągu zabudowy ulicy Buczka, widok od północy.
25. Okno z dekoracyjnym nadprożem.
26. Panorama Żar od północy wg Magnusa, 1 poł. XVIII wieku.
27. Panorama Żar od południa wg Magnusa, 1 poł. XVIII wieku.

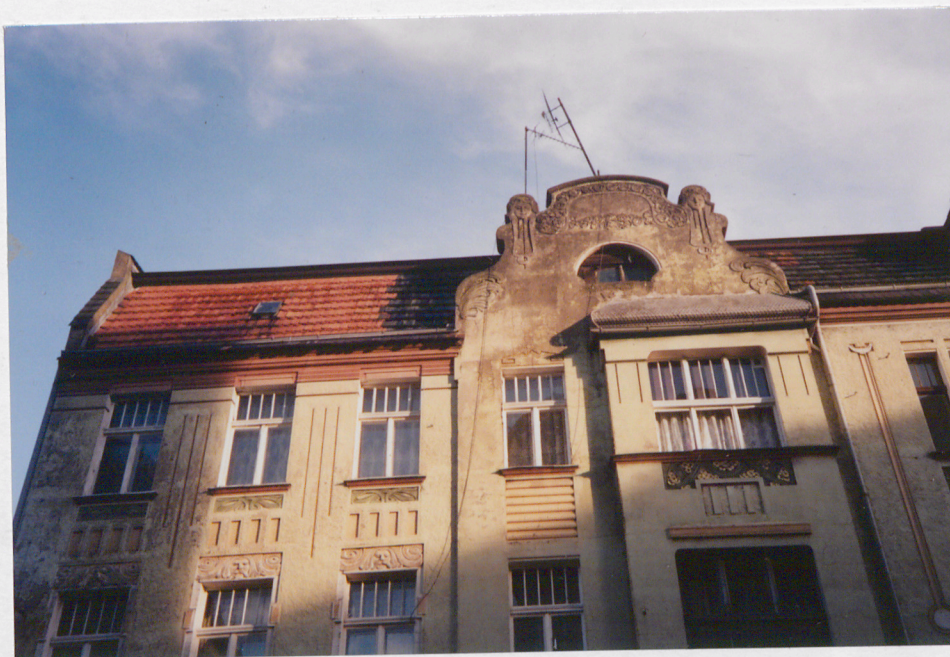
31

28. Dom na karcie pocztowej z około 1930r.
29. Dom na karcie pocztowej z około 1930r.
30. Dom na karcie pocztowej z około 1930r.
31. Fragment elewacji zachodniej.
