DZWONNICA

**lata 20-te
XIX w.**

Nowy Kisielin*ul. M. Zielona Góra*

**Nowy Kisielin,
ul. Odrzańska
dz. nr 16/1**

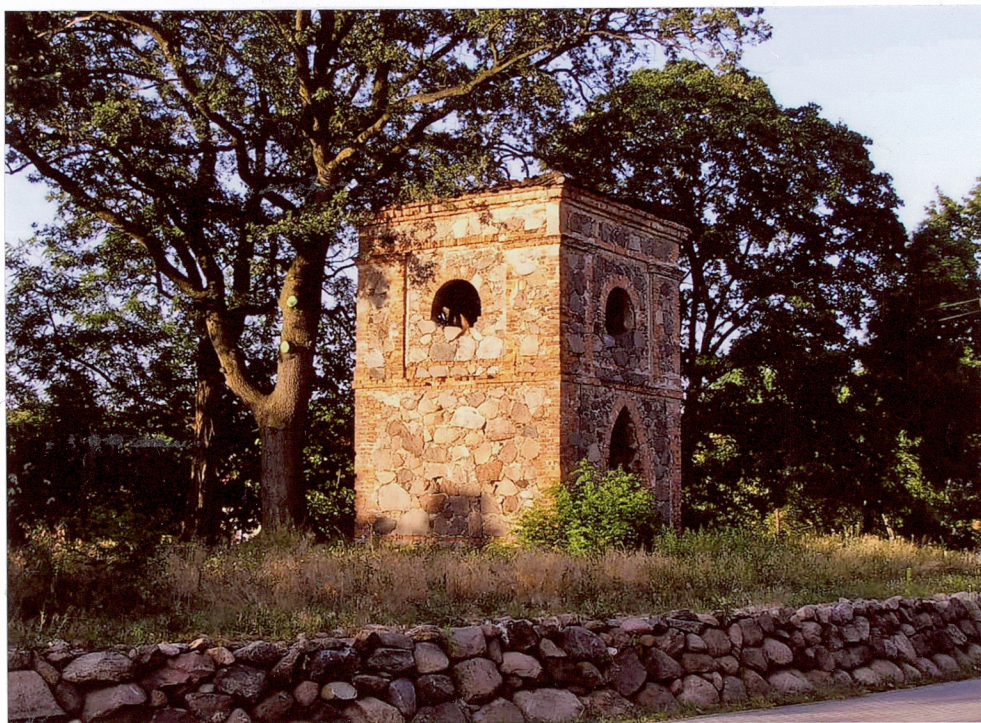
1

1. Widok budynku od południowo-zachodniej.
2. Fragment mapy topograficznej Nowego Kisielina z 1933 r.
3. Karta pocztowa z XIX/XX w.
4. Elewacja wschodnia i południowa, stan z 1966 r.
5. Elewacja południowa i zachodnia, stan z 1966 r.
6. Elewacja południowa.
7. Elewacja wschodnia.
8. Elewacja północna.
9. Elewacja zachodnia.
10. Detal elewacji wschodniej.
11. Detal elewacji zachodniej.
12. Detal elewacji, narożnik północno-zachodni.
13. Wnętrze dzwonnicy, zachowany fragment więźby dachowej.
14. Zachowana historyczna dachówka.
15. Wnętrze dzwonnicy, zachowany fragment stropu.
16. Wnętrze dzwonnicy, zachowany fragment stropu.

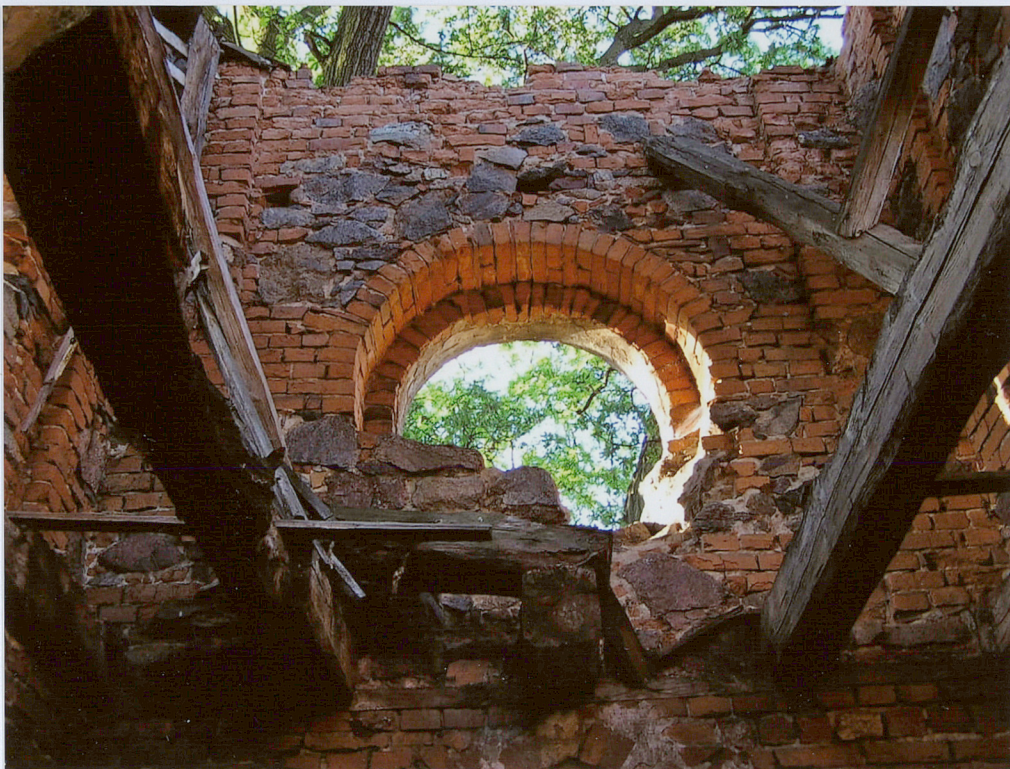
Ściany 88 cm (w przyziemiu), do 63 cm (na wyższej kondygnacji), murowane z ciosanego kamienia polnego z miejscowymi wtrąceniami rudy darniowej i pełnej cegły, spajane zaprawą wapienną. Strop drewniany między kondygnacją pierwszą, a drugą. Pierwotnie deskowany, obecnie zachowane legary. Wieżba dachowa zawalona (pierwotnie drewniana, łączona kołkami, dodatkowo wzmacniana stalowymi klamrami). Dach zawalony (pierwotnie czterospadowy, typu namiotowego, kryty ceramiczną dachówką karpiówką kładzioną podwójnie w koronkę. Wymiary zachowanej dachówki: dł. = 27 cm, szer. = 15 cm, gr. = 1,5 cm. Posadzki i podłogi brak. Schody brak. Otwory okienne w przyziemiu prostokątne, zamknięte łukiem ostrym, na drugiej kondygnacji półokrągłe, bez stolarki okiennej. W przyziemiu otwór okienny był prawdopodobnie zabezpieczony kratami, o czym świadczą zachowane od wewnątrz czopy. Otwór drzwiowy znajdujący się w elewacji południowej od zewnątrz przesklepiony jest łukiem ostrym, pozbawiony jest stolarki drzwiowej. Pierwotnie zabezpieczony był drewnianymi drzwiami lub kratą, świadczą o tym zachowane od wewnątrz czopy. Rzut w kształcie kwadratu o wymiarach 5,12 x 5,12 m. Bryła budynku zwarta, dwukondygnacyjna, pierwotnie nakryta czterospadowym dachem, zwieńczonym krzyżem. Elewacje dwukondygnacyjne, zwieńczone szerokim gzymsem uskokowym, bez tynku. Pierwotnie tynkowane na gładko w miejscach występowania cegły. Świadczą o tym zachowane resztki tynku wapienno-cementowego, akcentujące wystrój elewacji, m. in. opaski wokół okien i drzwi. Naroża elewacji w parterze ujęte lizenami, powyżej pilastrami z kamienną płyciną, zaakcentowanymi w górnej partii gzymsem nakrytym dachówką. Elewacja południowa (frontowa) jednoosiowa, dzielona gzymsem między-kondygnacyjnym - taśmowym. Oś w przyziemiu wyznaczona umieszczony centralnie prostokątny otwór drzwiowy, zamknięty łukiem ostrym, na wyższej kondygnacji otwór okienny zamknięty łukiem pełnym. Elewacja północna jednoosiowa, dzielona gzymsem między-kondygnacyjnym. Oś w przyziemiu wyznaczona umieszczony centralnie prostokątny otwór okienny, zamknięty łukiem ostrym, na wyższej kondygnacji otwór okienny zamknięty łukiem pełnym. Elewacja wschodnia jednoosiowa, dzielona gzymsem między kondygnacyjnym, górna kondygnacja przepruta otworem okiennym zamkniętym łukiem pełnym. Elewacja zachodnia posiada analogiczny układ wertykalny i horyzontalny do wschodniej. W partii piwnic dwa okienka w osiach. Wyposażenie i wystrój: brak. Instalacje: brak.
